土砂災害警戒区域等の指定の告示に係る図書(その1)

自然現象の種類	急傾斜地の崩壊
箇所番号	N606K0136
箇所名	黒崎3
所在地	本吉郡南三陸町志津川字黒崎
調査機関	宮城県気仙沼土木事務所

危害のおそれのある土地、著しい危害のおそれのある土地の設定図

急傾斜地の位置	箇所番号	N606K0136	箇所名	黒崎3	所在地	本吉郡南三陸町志津川字黒崎
---------	------	-----------	-----	-----	-----	---------------

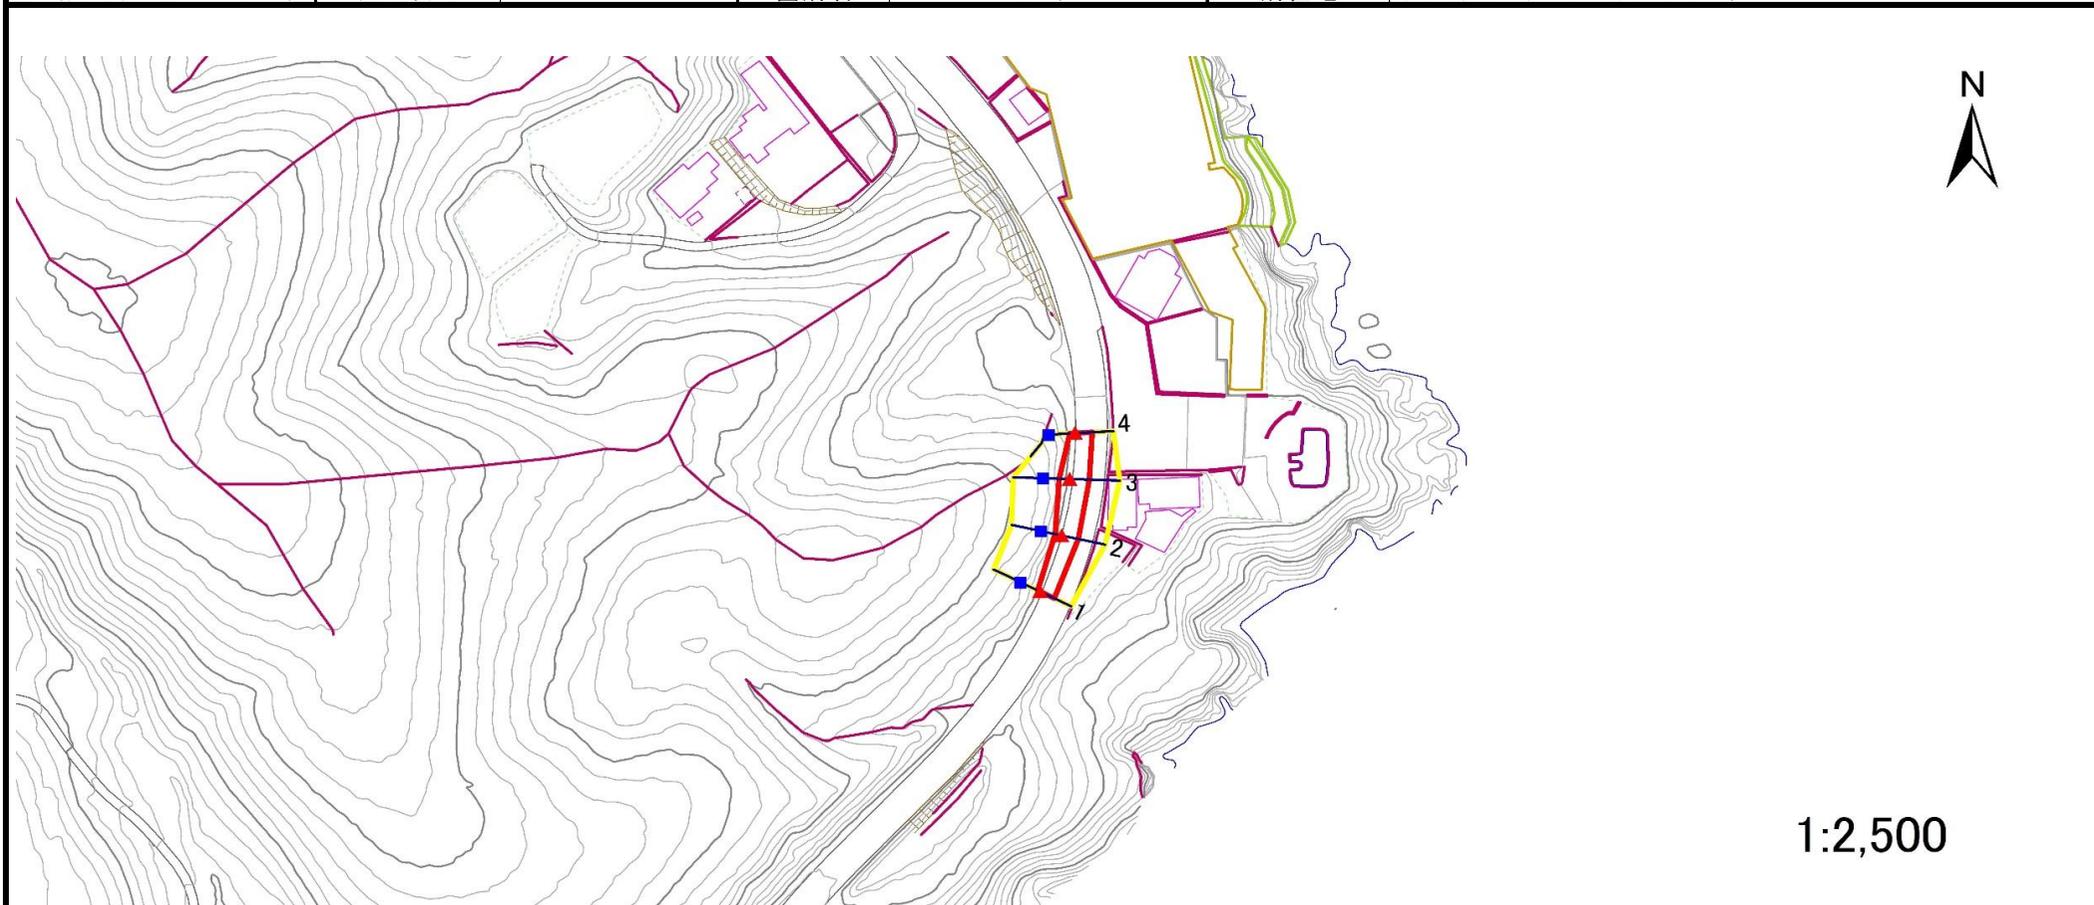
1:2,500

危害のおそれのある土地の区域(土砂災害警戒区域)	
著しい危害のおそれのある土地の区域(土砂災害特別警戒区域)	土石等の(移動)高さが1m以下の場合、土石等の移動による力が100kN/m ² を超える区域
	土石等の堆積の高さが3mを超える区域
	それ以外の区域
