土砂災害警戒区域等の指定の告示に係る図書(その1)

自然現象の種類	急傾斜地の崩壊
箇所番号	N606K0156
箇所名	黒崎8
所在地	本吉郡南三陸町志津川字黒崎
調査機関	宮城県気仙沼土木事務所

土砂災害警戒区域等の指定の告示に係る図書(その2)

危害のおそれのある土地、著しい危害のおそれのある土地の設定図

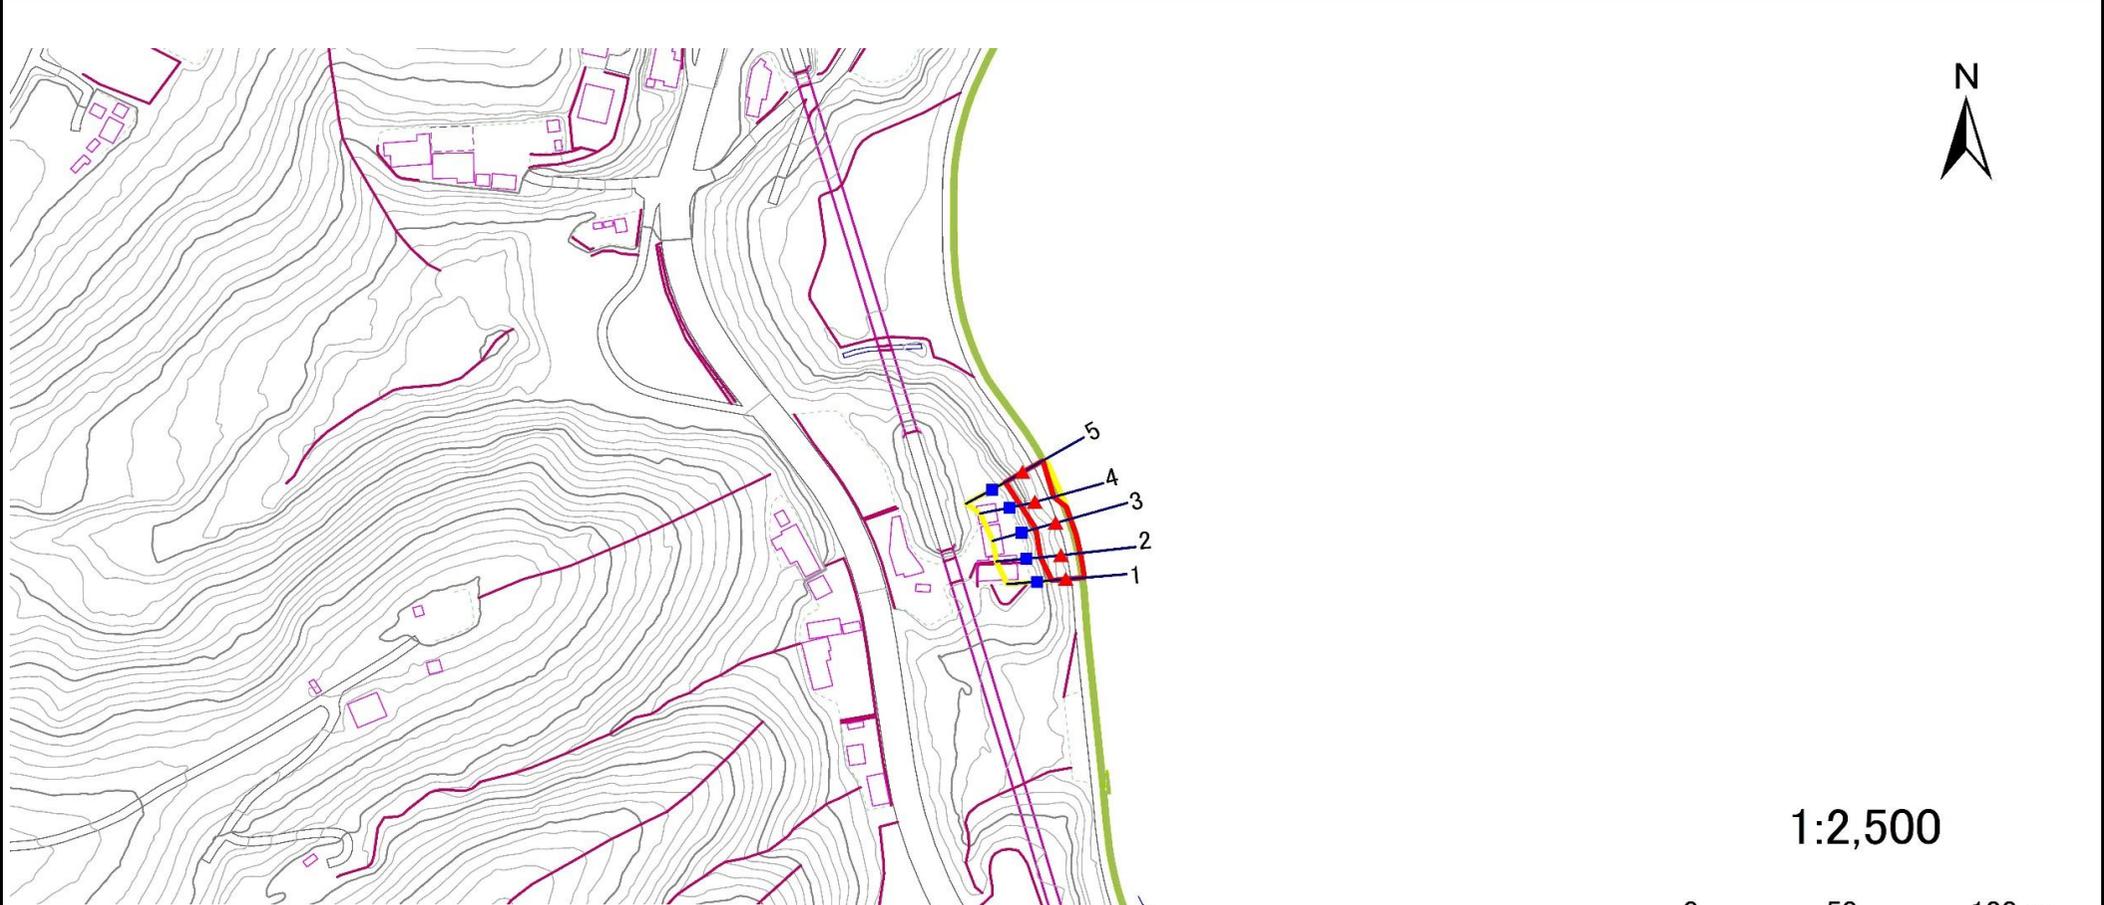
危害のおそれのある土地の区域(土砂災害警戒区域)		
著しい危害のおそれのある土地の区域(土砂災害特別警戒区域)	土石等の(移動)高さが1m以下の場合、土石等の移動による力が100kN/m ² を超える区域	
	土石等の堆積の高さが3mを超える区域	
それ以外の区域
