# 土砂災害警戒区域等の指定の告示に係る図書(その1)

告示番号	宮城県告示第597号
告示年月日	令和3年7月27日

自然現象の種類	急傾斜地の崩壊
箇所番号	Ⅱ-自-2323
箇所名	清水の1
所在地	本吉郡南三陸町志津川字阿曾、森山
調査機関	宮城県気仙沼土木事務所

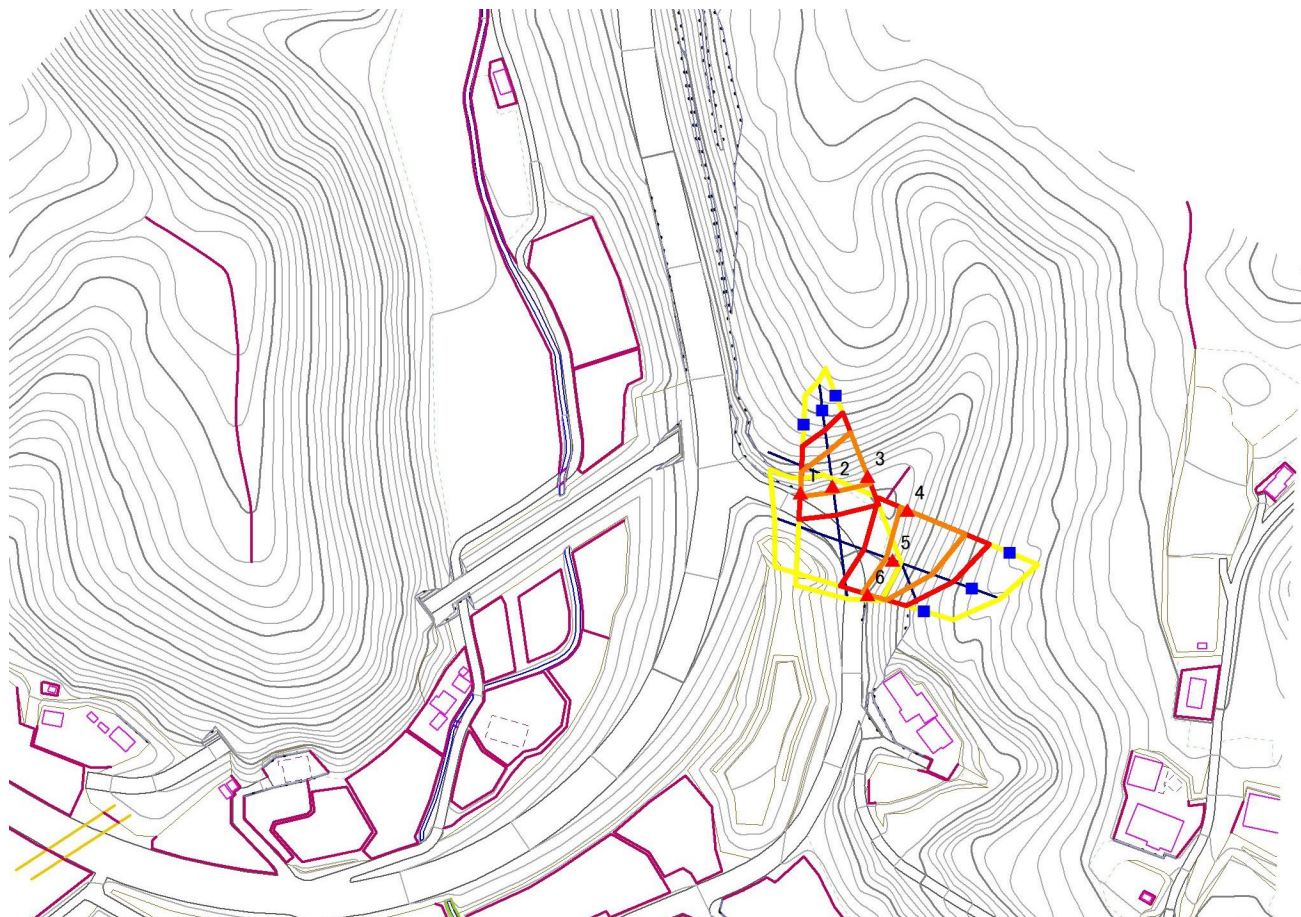
急傾斜地の位置	箇所番号	II-自-2323	箇所名	清水の1	所在地	本吉郡南三陸町志津川字阿曾、森山
---------	------	-----------	-----	------	-----	------------------

危険のおそれのある土地の区域(土砂災害警戒区域)		
著しい危険のおそれのある土地の区域(土砂災害特別警戒区域)	土石等の(移動)高さが1m以下の場合	
	土石等の移動による力が100kN/mを超える区域	
	土石等の堆積の高さが3mを超える区域	
それ以外の区域

横断測線の区間	土石等の移動により建築物の地上部に作用すると想定される力				土石等の堆積により建築物の地上部に作用すると想定される力								土石等の移動により建築物の地上部に作用すると想定される力				土石等の堆積により建築物の地上部に作用すると想定される力			
	土石等の(移動)高さが1m以下の場合、土石等の移動による力が100kN/m <sup>2</sup> を超える区域		それ以外の区域		土石等の堆積の高さが3mを超える区域		それ以外の区域						土石等の(移動)高さが1m以下の場合、土石等の移動による力が100kN/m <sup>2</sup> を超える区域		それ以外の区域		土石等の堆積の高さが3mを超える区域		それ以外の区域	
	力の大きさのうち最大のもの(kN/m <sup>2</sup> )	土石等の高さ(m)	力の大きさのうち最大のもの(kN/m <sup>2</sup> )	土石等の高さ(m)	力の大きさのうち最大のもの(kN/m <sup>2</sup> )	土石等の高さ(m)	力の大きさのうち最大のもの(kN/m <sup>2</sup> )	土石等の高さ(m)	力の大きさのうち最大のもの(kN/m <sup>2</sup> )	土石等の高さ(m)	力の大きさのうち最大のもの(kN/m <sup>2</sup> )	土石等の高さ(m)	力の大きさのうち最大のもの(kN/m <sup>2</sup> )	土石等の高さ(m)	力の大きさのうち最大のもの(kN/m <sup>2</sup> )	土石等の高さ(m)	力の大きさのうち最大のもの(kN/m <sup>2</sup> )	土石等の高さ(m)		
1 ~ 2	133.88	1.00	100.00	1.00	-	-	11.69	2.31												
2 ~ 3	142.84	1.00	100.00	1.00	-	-	13.79	2.73												
4 ~ 5	138.83	1.00	100.00	1.00	-	-	14.42	2.85
