土砂災害警戒区域等の指定の告示に係る図書(その1)

告示番号	宮城県告示第597号
告示年月日	令和3年7月27日

自然現象の種類	急傾斜地の崩壊
箇所番号	II-自-2348
箇所名	西戸の1
所在地	本吉郡南三陸町戸倉字日向
調査機関	宮城県気仙沼土木事務所

急傾斜地の位置	箇所番号	II-自-2348	箇所名	西戸の1	所在地	本吉郡南三陸町戸倉字日向
---------	------	-----------	-----	------	-----	--------------

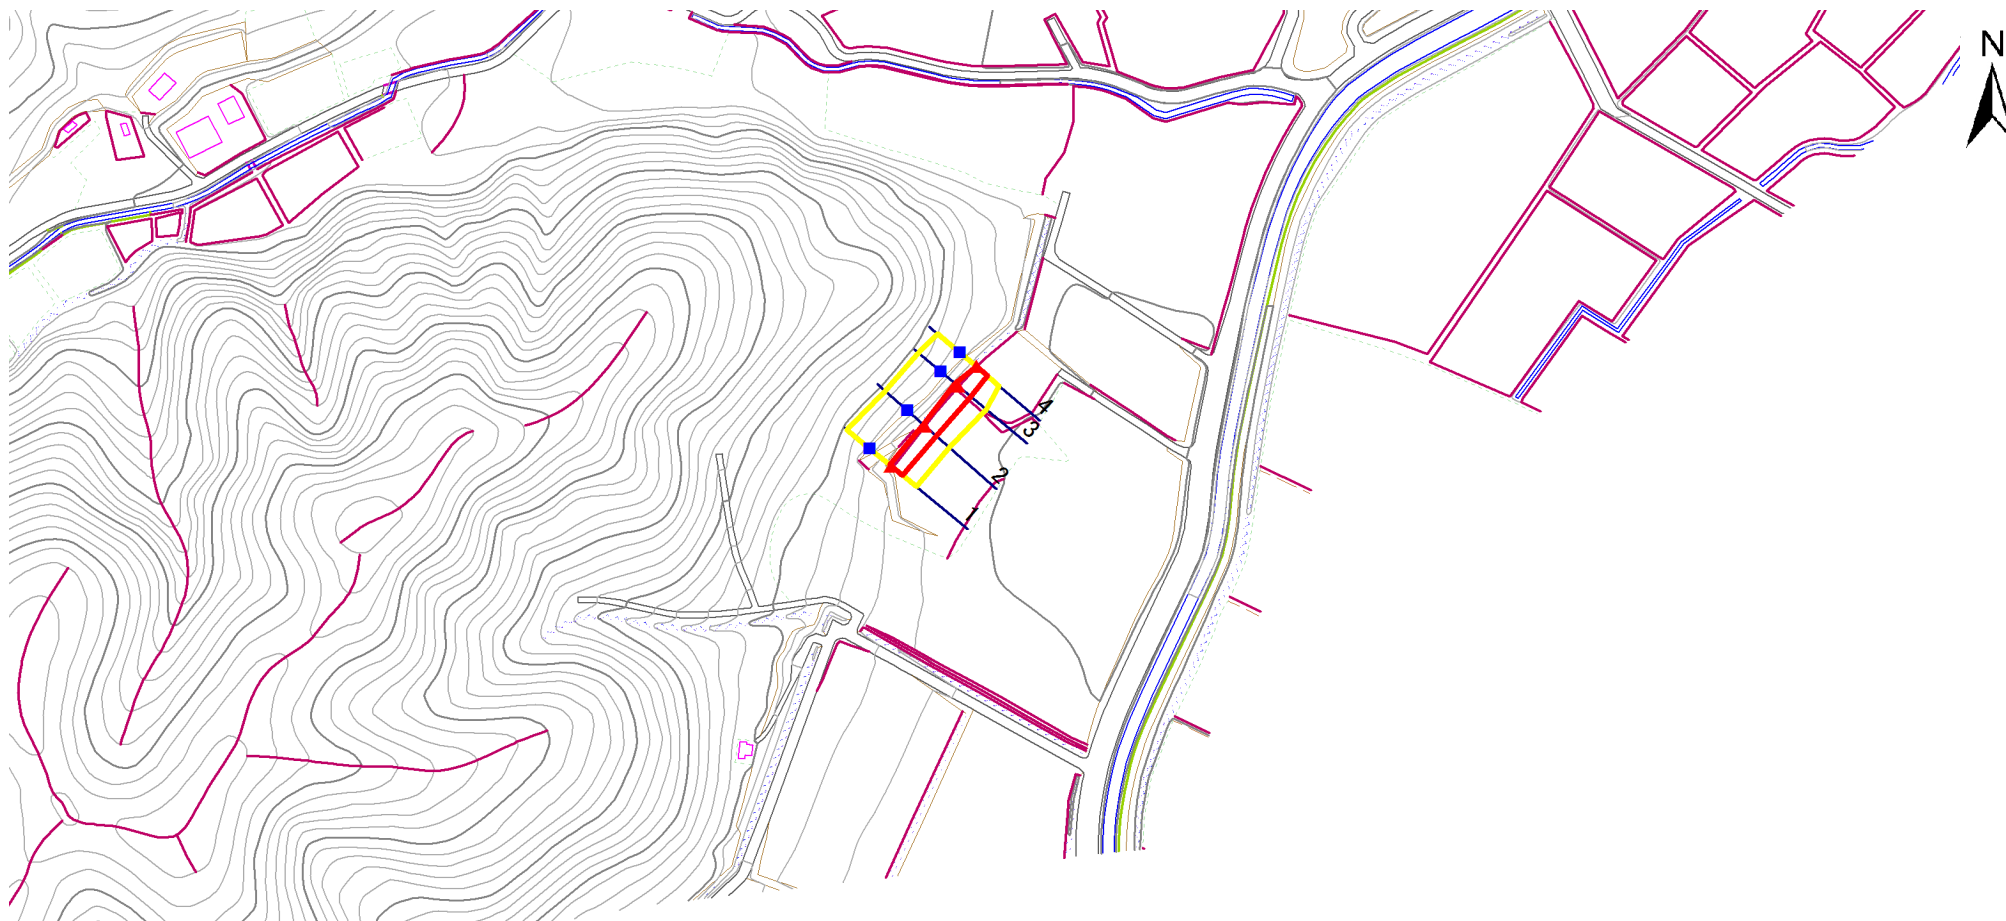
危険のおそれのある土地の区域(土砂災害警戒区域)		
著しい危険のおそれのある土地の区域(土砂災害特別警戒区域)	土石等の(移動)高さが1m以下の場合 土石等の移動による力が100kN/mを超える区域	
	土石等の堆積の高さが3mを超える区域	
	それ以外の区域

横断測線の区間	土石等の移動により建築物の地上部に作用すると想定される力				土石等の堆積により建築物の地上部に作用すると想定される力				横断測線の区間	土石等の移動により建築物の地上部に作用すると想定される力				土石等の堆積により建築物の地上部に作用すると想定される力			
	土石等の(移動)高さが1m以下の場合、土石等の移動による力が100kN/m ² を超える区域		それ以外の区域		土石等の堆積の高さが3mを超える区域		それ以外の区域			土石等の(移動)高さが1m以下の場合、土石等の移動による力が100kN/m ² を超える区域		それ以外の区域		土石等の堆積の高さが3mを超える区域		それ以外の区域	
	力の大きさのうち最大のもの (kN/m ²)	土石等の高さ (m)	力の大きさのうち最大のもの (kN/m ²)	土石等の高さ (m)	力の大きさのうち最大のもの (kN/m ²)	土石等の高さ (m)	力の大きさのうち最大のもの (kN/m ²)	土石等の高さ (m)		力の大きさのうち最大のもの (kN/m ²)	土石等の高さ (m)	力の大きさのうち最大のもの (kN/m ²)	土石等の高さ (m)	力の大きさのうち最大のもの (kN/m ²)	土石等の高さ (m)	力の大きさのうち最大のもの (kN/m ²)	土石等の高さ (m)
1 ~ 2	-	-	64.0	1.0	-	-	8.5	1.7	~								
2 ~ 3	-	-	68.6	1.0	-	-	9.0	1.8	~								
3 ~ 4	-	-	68.6	1.0	-	-	9.0	1.8	~								
~									~								
~									~								
~									~								
~									~								
~									~								
~									~								
~									~								
~									~								
~									~								
~									~								
~									~
