#### 4) ため池に関する施設の機能診断

ため池の機能診断ポイント

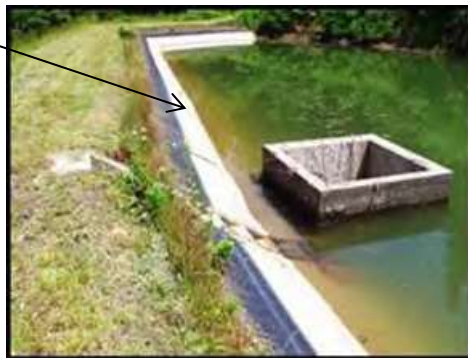
(遮水シート)  
破れていないか

遮水シートに、ひび割れ等の劣化や破損等が生じていないかについて、目視で確認し状況を記録します。

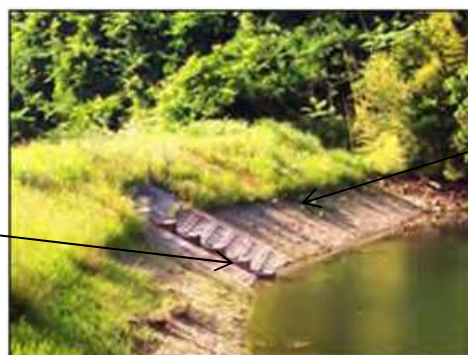
(コンクリート構造物の目地)  
張りブロックの目地が傷んでい  
ないか

堤体や周辺護岸等の張りブロックの目地に、ひび割れ等の劣化や破損等が生じていないかについて、目視で確認し状況を記録します。目地が破損している場合、目地裏に空洞等が生じていないかも合わせて、目視や打音で確認し状況を記録します。

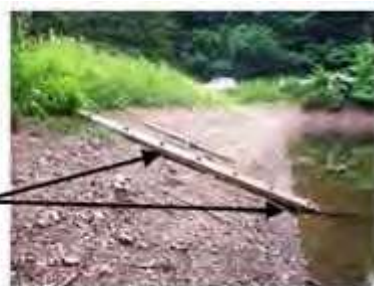
取水施設(斜樋)基  
礎下部の空洞発生

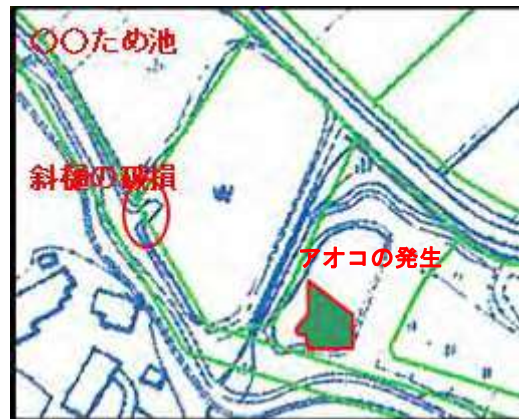
地図への記載例

機能診断結果は、あらかじめ点検表を作成し、異常がない場合も含めて診断結果を記録します。異常を確認した場合は、必要に応じて図面（概略図）や写真、メモ等を添付して、その内容や発生位置等が判るようにします。記録は保管し、施設保全の管理計画作りに役立てます。
