Ⅲ. ため池

1. ため池本体

1) 洗掘箇所の補修

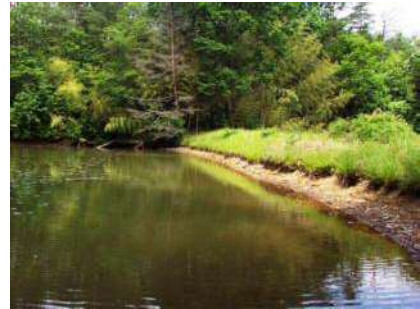
ため池において、堤体が洗掘されている場合、漏水や堤体が不安定な状態になる恐れがあります。土のうを積んで補修する等の対策を行うことによって、ため池の堤体の安定性の確保や貯水機能の維持を図ります。

堤体が洗掘されているため池

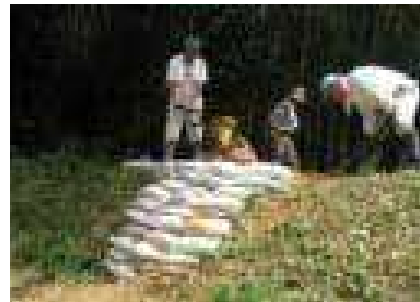
一部分だけが洗掘されている場合は、洗掘部に土を補充し、元の地盤とよくなじむようにして突き固めます。少し大きな侵食がある場合は、土のうを設置することも考えられます。堤体法面の勾配に合わせて土のうを設置していきますが、必要に応じて板柵等を設置して補強することも考えられます。

堤体の補修

補修方法についても水土里ネット担当者と相談し、土のうを敷きならべることとした。洗掘前の法面の形状を想定して必要な土量を見積もったうえで、堤体と類似する土を詰めた土のうを洗掘箇所に敷き並べた。
