村田町竹の内地区産業廃棄物最終処分場対策の概要

1 竹の内産廃処分場の概要

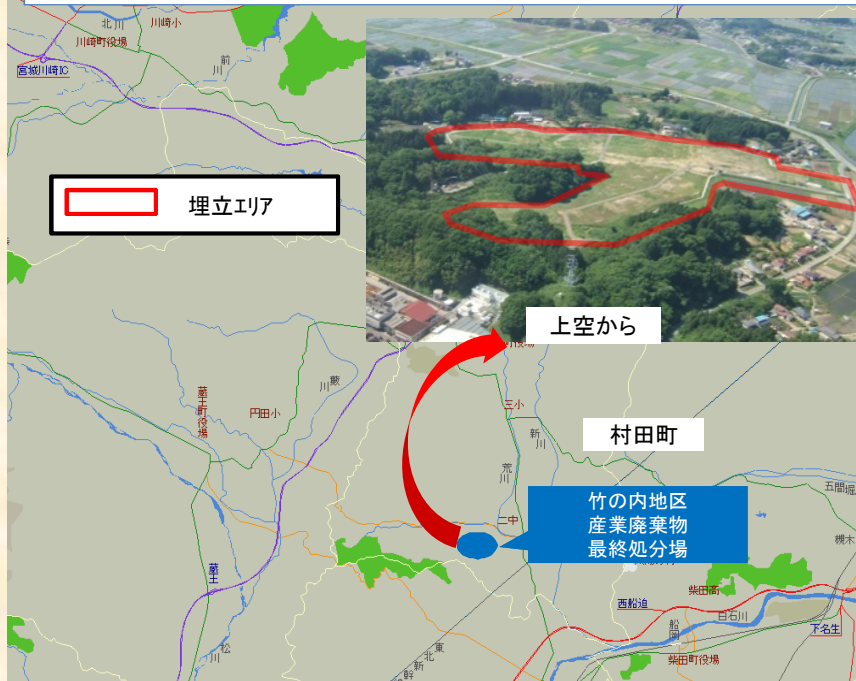
- ①所在地: 村田町大字沼辺字竹の内前13番地 他
- ②種類: 安定型産業廃棄物最終処分場
- ③設置届出: 平成2年8月6日
- ④処理能力(最終): 埋立面積 6.74ha, 埋立容量 35万4千 m^3
- ⑤推定埋立量: 埋立面積 8.76ha, 埋立容量 102万8千 m^3
- ⑥埋立終了届出: 平成13年5月23日
