6.13. 景觀

6.13 景観

6.13.1 現況調査

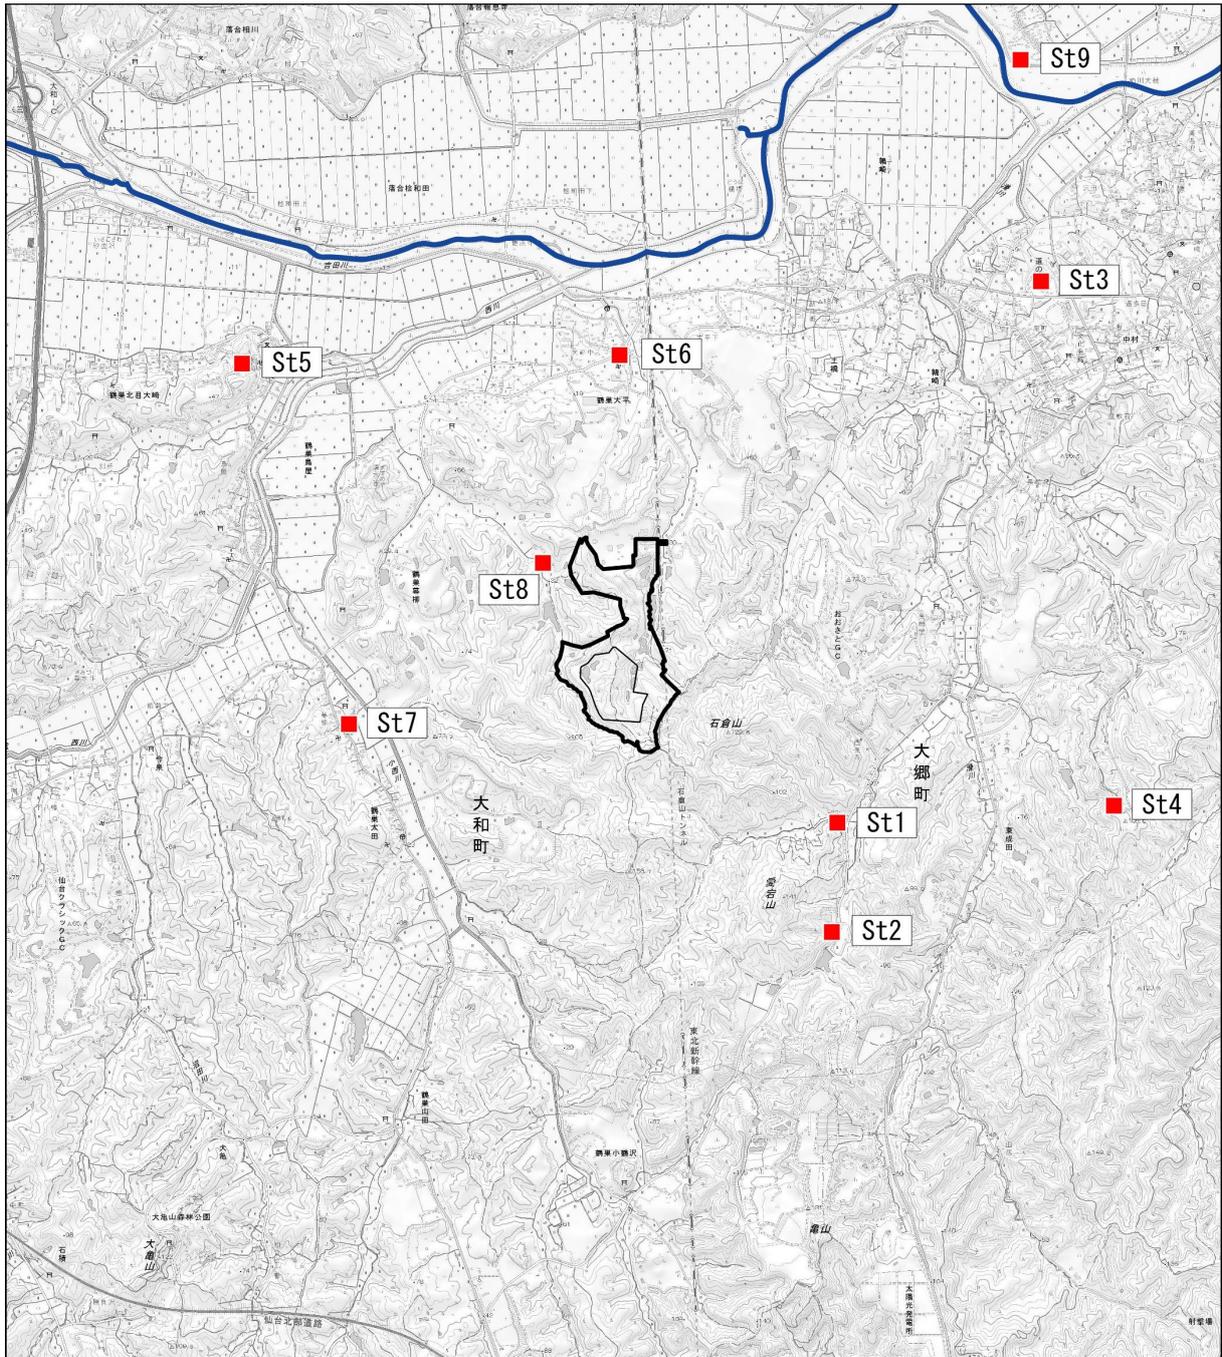
図 6.13.1-1
 景観の調査地点（現地調査）

調査地域は、最終処分場の存在により景観の影響を受ける恐れがあると考えられる対象事業実施区域及びその周辺とした。調査地点は、表 6.13.1-4 及び図 6.13.1-1 に示すとおりとした。

地点		対象事業実施区域からの距離と区分		地点の概要
St1	支倉常長メモリアルパーク	約1,400m	圍繞景観	住民、観光客が集まる場所
St2	夢実の国	約1,600m	圍繞景観	
St3	道の駅「おおさと」 大郷ふるさとプラザ	約2,900m	眺望景観	
St4	パストラル「縁の郷」	約2,800m	眺望景観	
St5	鶴巣教育ふれあいセンター	約2,700m	眺望景観	住民の集まる場所
St6	大平地区	約1,000m	圍繞景観	対象事業実施区域近傍の住宅地等が存在する地区
St7	太田地区	約1,500m	圍繞景観	
St8	幕柳地区	約300m	圍繞景観	
St9	粕川地区 ウォーキングコース	約4,400m	眺望景観	近隣住民が利用する場所

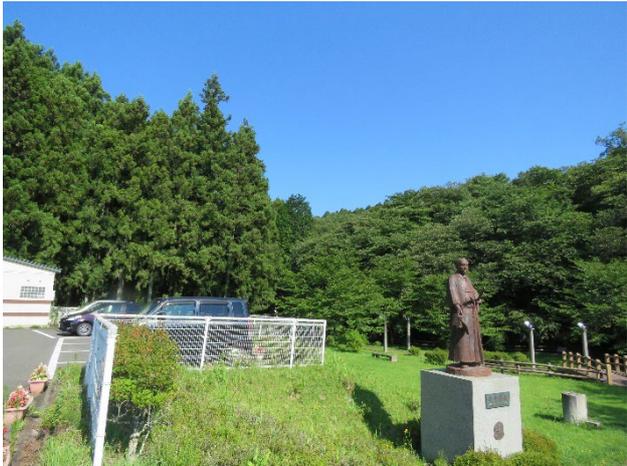
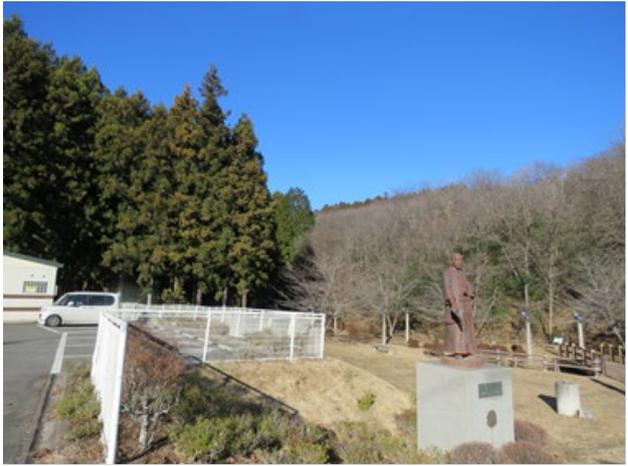
表 6.13.1-7 (1) 景観調査結果 (景観：現地調査)

調査地点 St1 支倉常長メモリアルパーク	
主要な眺望点からの眺望の状況

展葉期：令和5年7月27日（水）	落葉期：令和5年12月22日（金）
眺望地点の位置	眺望地点は対象事業実施区域の南東、約1,400mに位置する。
眺望地点の利用状況	平日は、ほとんどが駐車場での休憩利用である。そのほかには、散策などでの利用や支倉常長の墓への参拝者がみられた。
眺望地点の特性	南北に延びる町道小鶴沢線の西側に位置し、西側は対象事業実施区域周辺を含む丘陵地の尾根が迫る。 支倉常長とその弟の墓が、広葉樹林が広がる西側尾根の中腹にあるが、入口付近からは樹林に囲まれているため視認できない。

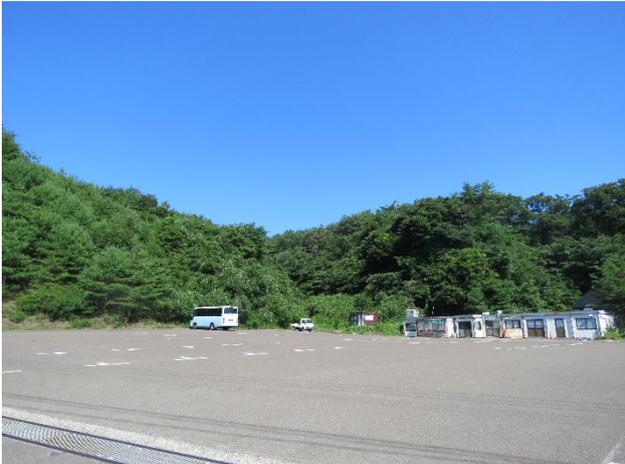
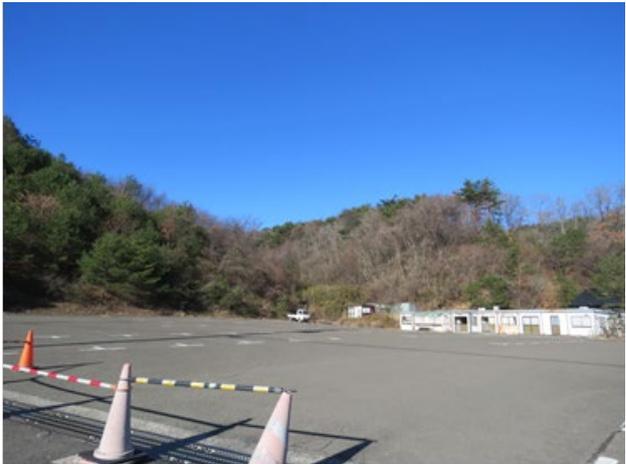
表 6.13.1-7 (2) 景観調査結果 (景観：現地調査)

調査地点 St2 夢実の国	
主要な眺望点からの眺望の状況

展葉期：令和5年7月27日(水)
	落葉期：令和5年12月22日(金)
眺望地点の位置	眺望地点は対象事業実施区域の南東、約1,600mに位置する。
眺望地点の利用状況	周辺及び近隣住民の温泉施設等や敷地内に併設されている老人ふれあいの家「心郷」の利用である。※夢実の国は令和5年6月30日をもって閉館した。
眺望地点の特性	夢実の国の駐車場入口である。南北に延びる町道小鶴沢線の西側に位置し、西側は対象事業実施区域周辺を含む丘陵地の尾根が迫る。

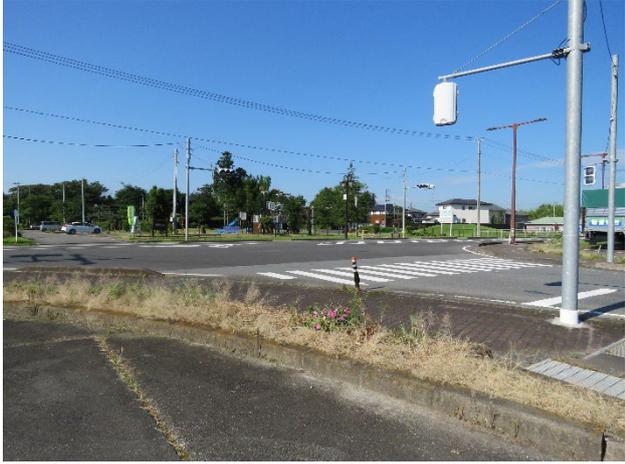
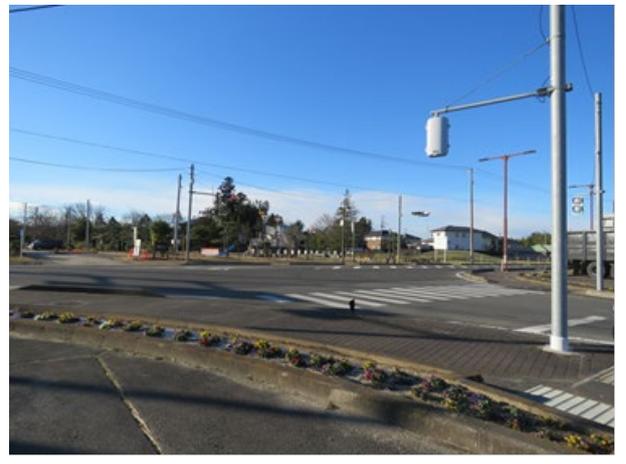
表 6.13.1-7 (3) 景観調査結果 (景観：現地調査)

調査地点 St3 道の駅「おおさと」大郷ふるさとプラザ	
主要な眺望点からの眺望の状況

展葉期：令和5年7月27日(水)
	落葉期：令和5年12月22日(金)
眺望地点の位置	眺望地点は対象事業実施区域の北東、約2,900mに位置する。
眺望地点の利用状況	道の駅おおさとの他、おおさとふるさとプラザ等の施設があり、日中は買い物や食事での利用者が多い。また、おおさと町民バスの発着もあることから早朝から利用者がある。県道大和松島線側に整備された駐車場は24時間利用可能な公衆便所があることから車中泊の利用者も多い。
眺望地点の特性	県道大和松島線の北側、大郷町市街地の東側に位置する。対象事業実施区域方向は、道の駅の入口となっている交差点を挟んで南側に郷郷ランド(公園)がある。

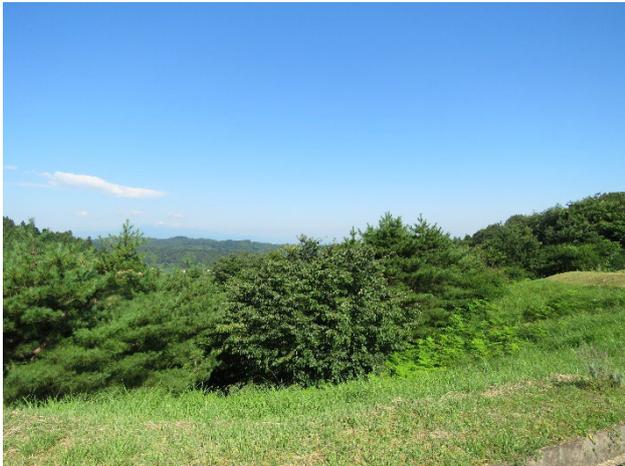
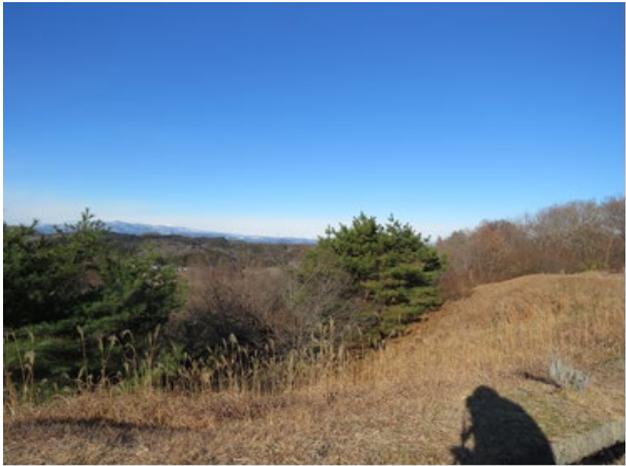
表 6.13.1-7 (4) 景観調査結果 (景観：現地調査)

調査地点 St4 パストラル「縁の郷」	
主要な眺望点からの眺望の状況

展葉期：令和5年7月27日(水)	
落葉期：令和5年12月22日(金)	
眺望地点の位置	眺望地点は対象事業実施区域の東南東、約2,800mに位置する。
眺望地点の利用状況	平日は、レストランの利用者がほとんどである。休日は、宿泊施設の利用者もみられる。市民農園は貸農園利用者の他、季節により体験農園の利用者がみられる。
眺望地点の特性	県道利府松山線の東側の丘陵地の尾根沿いに設置された施設の庭園である。西側に視界が開けており、晴れた日には大和町の七ツ森や船形連邦を望むことができる。

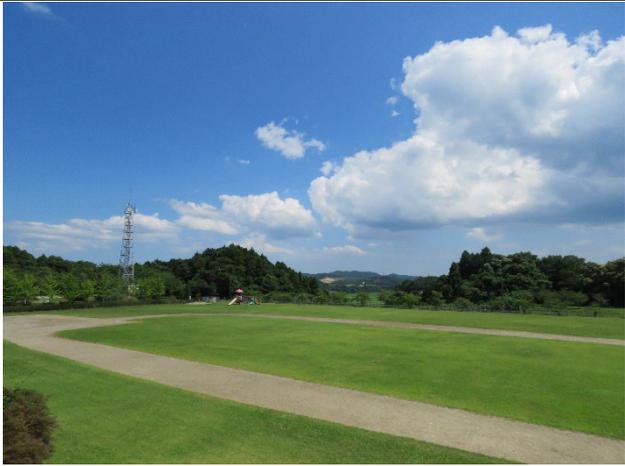
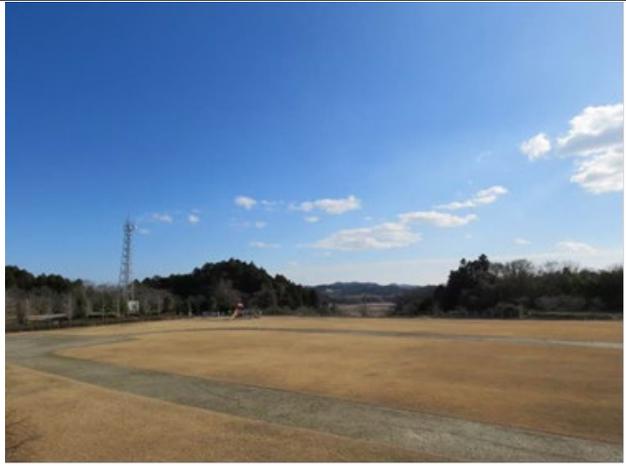
表 6.13.1-7 (5) 景観調査結果 (景観：現地調査)

調査地点 St5 鶴巣教育ふれあいセンター	
主要な眺望点からの眺望の状況

展葉期：令和5年7月27日(水)	
落葉期：令和5年12月27日(水)	
眺望地点の位置	眺望地点は対象事業実施区域の北西、約2,700mに位置する。
眺望地点の利用状況	平日は、午後からの児童館の利用者及び夜間の体育館などでの社会人のクラブ活動が主な利用である。
眺望地点の特性	廃校となった小学校を利用した施設である。周囲は樹木に囲まれているが、南東側の一部の視界が開けている。

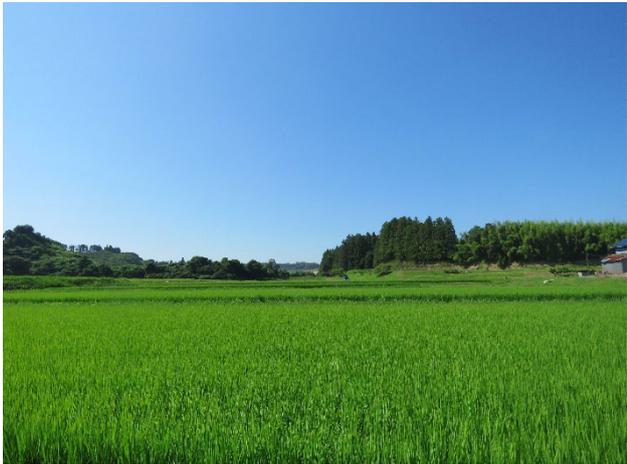
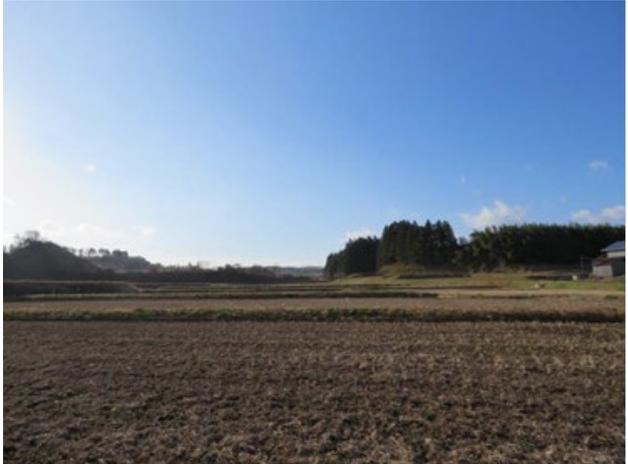
表 6.13.1-7 (6) 景観調査結果 (景観：現地調査)

調査地点 St6 大平地区	
主要な眺望点からの眺望の状況

展葉期：令和5年7月27日(水)	落葉期：令和5年12月27日(水)
眺望地点の位置	眺望地点は対象事業実施区域の北側、約1,000mに位置する。
眺望地点の利用状況	集落内の生活道路であり、利用者のほとんどが近隣住民や耕作者である。
眺望地点の特性	大平集落の南東の東西に走る町道脇で、南側の耕作地方向に開けた場所である。

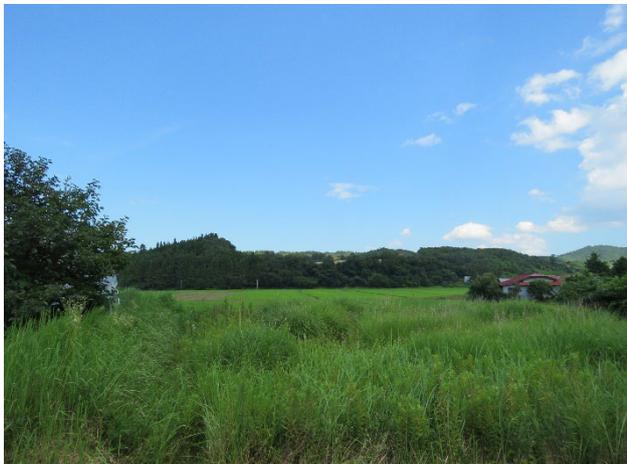
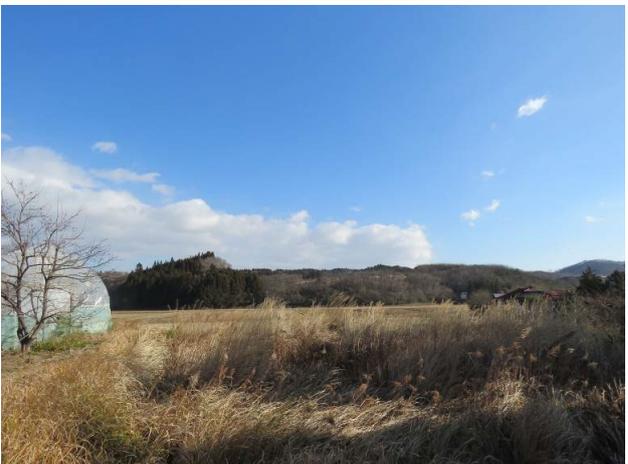
表 6.13.1-7 (7) 景観調査結果 (景観：現地調査)

調査地点 St7 太田地区	
主要な眺望点からの眺望の状況

展葉期：令和5年7月27日(水)	落葉期：令和5年12月27日(水)
眺望地点の位置	眺望地点は対象事業実施区域の西、約1,500mに位置する。
眺望地点の利用状況	県道塩釜吉岡線を通る車両と同線歩道を利用する周辺住民である。
眺望地点の特性	県道塩釜吉岡線沿いにある住居が途切れ、耕作地となる箇所において東側が開けている場所である。

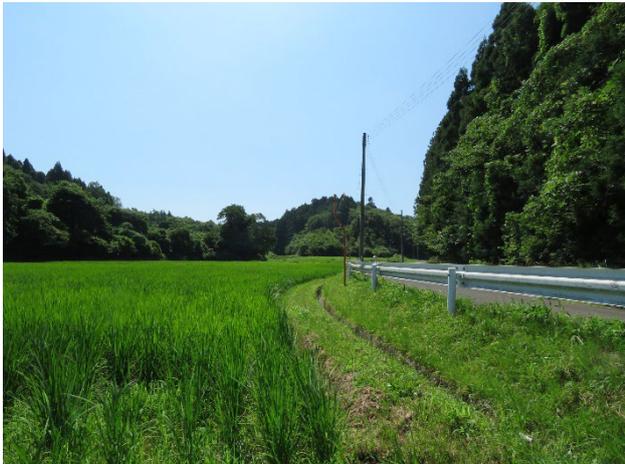
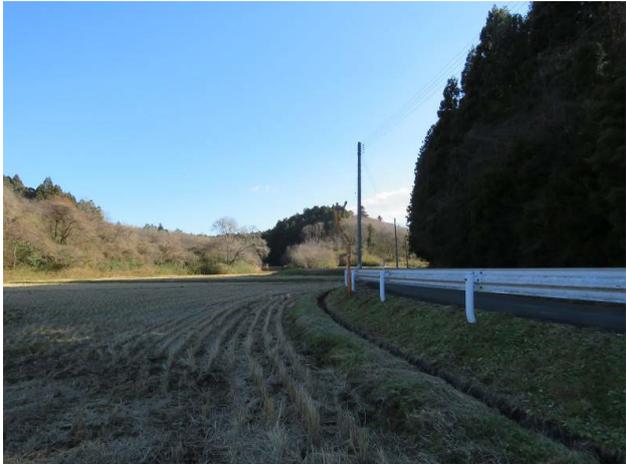
表 6.13.1-7 (8) 景観調査結果 (景観：現地調査)

調査地点 St8 幕柳地区	
主要な眺望点からの眺望の状況

展葉期：令和5年7月27日(水)	
落葉期：令和5年12月27日(水)	
眺望地点の位置	眺望地点は対象事業実施区域の西、約300mに位置する。
眺望地点の利用状況	近隣の住民や耕作者が利用する。
眺望地点の特性	幕柳地区の農道曲坂線の脇であり、沢沿いに広がる農地の奥に対象事業実施区域周辺から延びる尾根が確認できる。

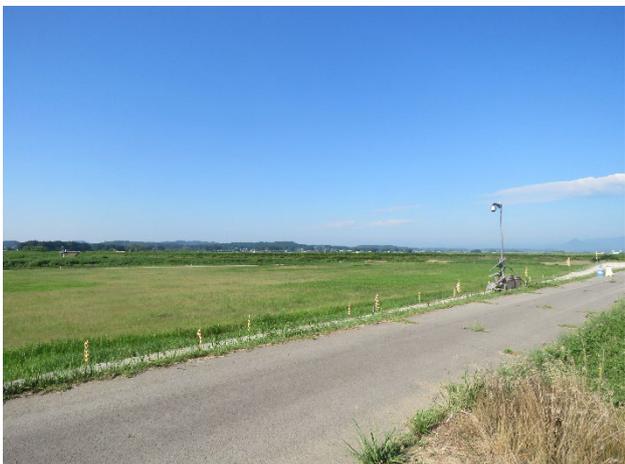
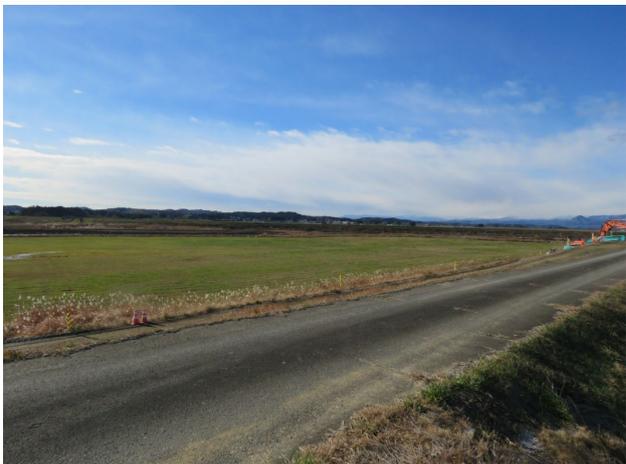
表 6.13.1-7 (9) 景観調査結果 (景観：現地調査)

調査地点 St9 粕川地区 ウォーキングコース	
主要な眺望点からの眺望の状況

展葉期：令和5年7月27日(水)	
落葉期：令和5年12月22日(金)	
眺望地点の位置	眺望地点は対象事業実施区域の北東、約4,400mに位置する。
眺望地点の利用状況	堤防沿いを散策する周辺住民が主な利用者である。調査時は、吉田川の工事関係者も通行や資材搬入のため利用していた。
眺望地点の特性	吉田川左岸(北側)の堤防上であり、東～南～西に広く開けた場所である。

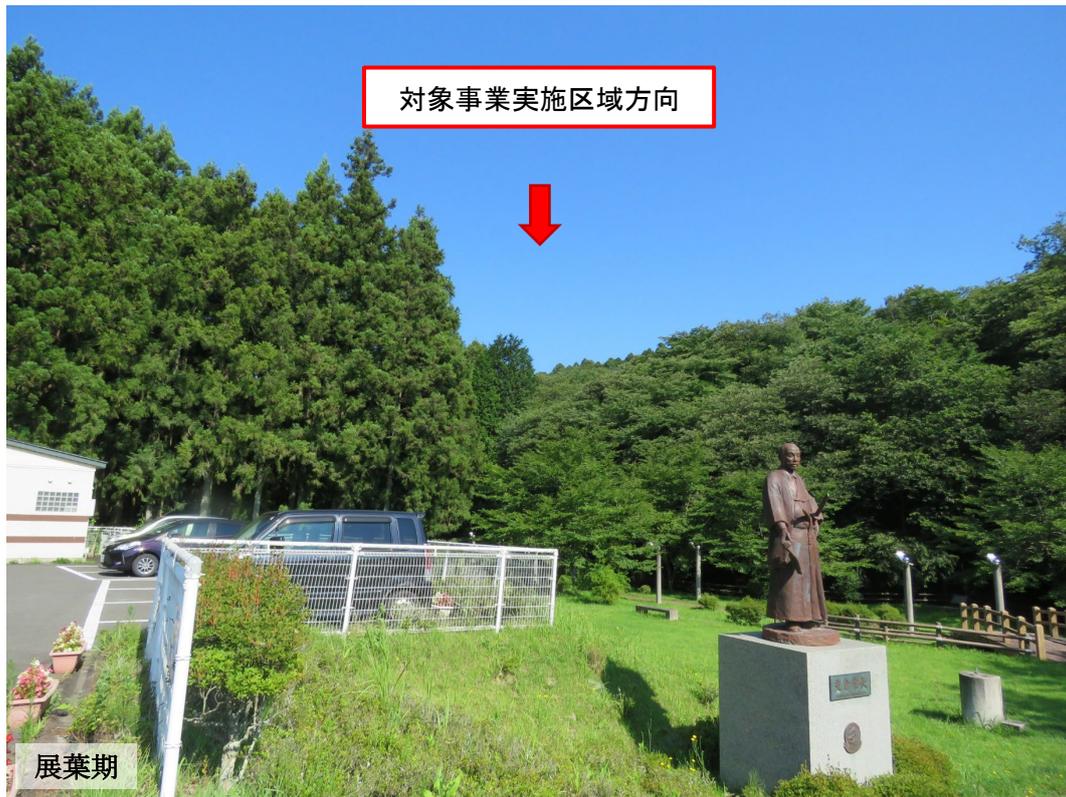
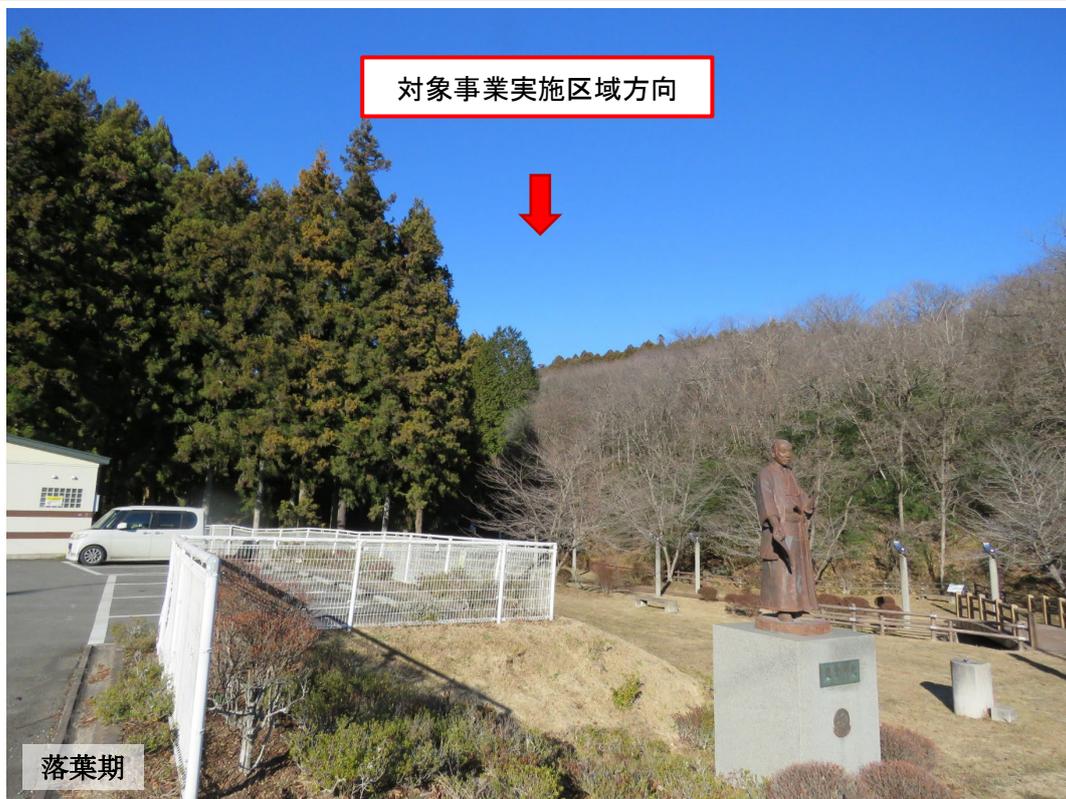
表 6.13.2-3 (1) 眺望景観の変化の予測結果

調査地点 St1 支倉常長メモリアルパーク

地点	眺望景観の変化
St1 支倉常長メモリアルパーク	対象事業実施区域は、調査地点西側の尾根の向こうとなり、視認することができない。よって、眺望景観に変化は生じないものと予測する。
St2 夢実の国	対象事業実施区域は、調査地点西側の尾根の向こうとなり、視認することができない。よって、眺望景観に変化は生じないものと予測する。
St3 道の駅「おおさと」大郷ふるさとプラザ	対象事業実施区域は、区域北東側の丘陵に遮られ、視認することができない。よって、眺望景観に変化は生じないものと予測する。
St4 パストラル「緑の郷」	対象事業実施区域は、区域西側の丘陵に遮られ、視認することができない。よって、眺望景観に変化は生じないものと予測する。
St5 鶴巣教育ふれあいセンター	対象事業実施区域は、区域北西側の丘陵に遮られ、視認することができない。よって、眺望景観に変化は生じないものと予測する。
St6 大平地区	対象事業実施区域は、区域北側の民間工場敷地に遮られ、視認することができない。よって、眺望景観に変化は生じないものと予測する。
St7 太田地区	対象事業実施区域は、区域西側の丘陵に遮られ、視認することができない。よって、眺望景観に変化は生じないものと予測する。
St8 幕柳地区	対象事業実施区域は、調査地点東側の尾根の向こうとなり、視認することができない。よって、眺望景観に変化は生じないものと予測する。
St9 粕川地区 ウォーキングコース	対象事業実施区域は、区域北東側の丘陵に遮られ、視認することができない。よって、眺望景観に変化は生じないものと予測する。

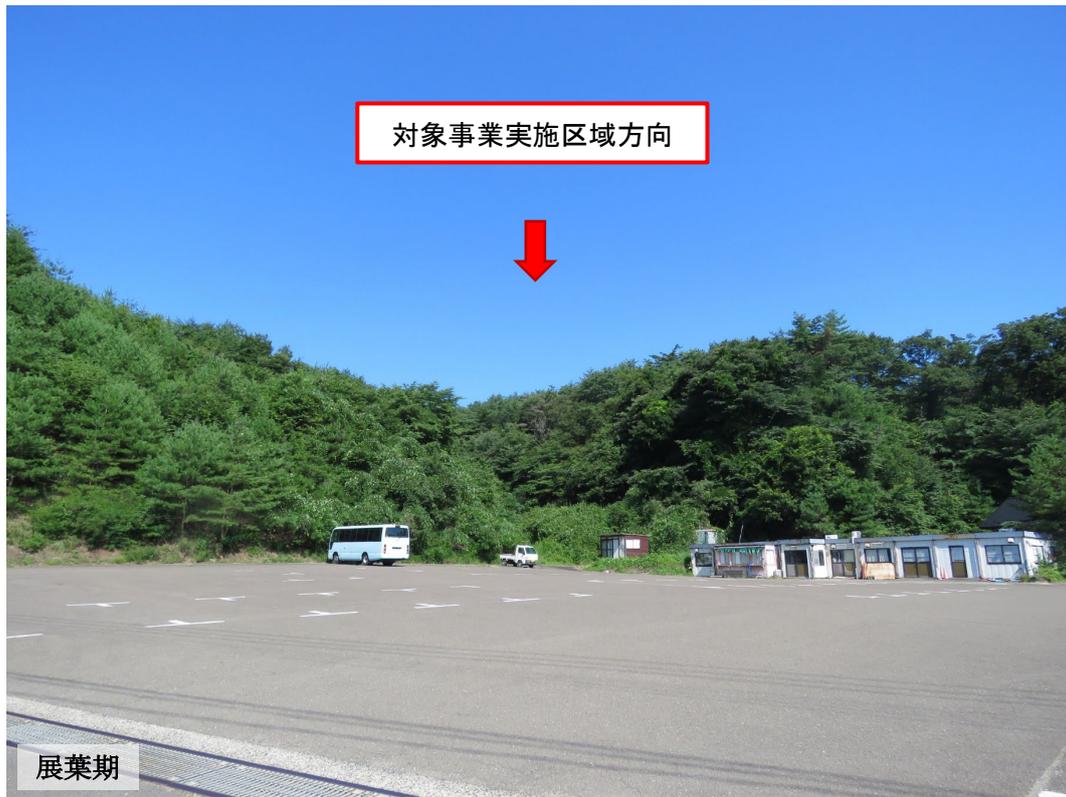
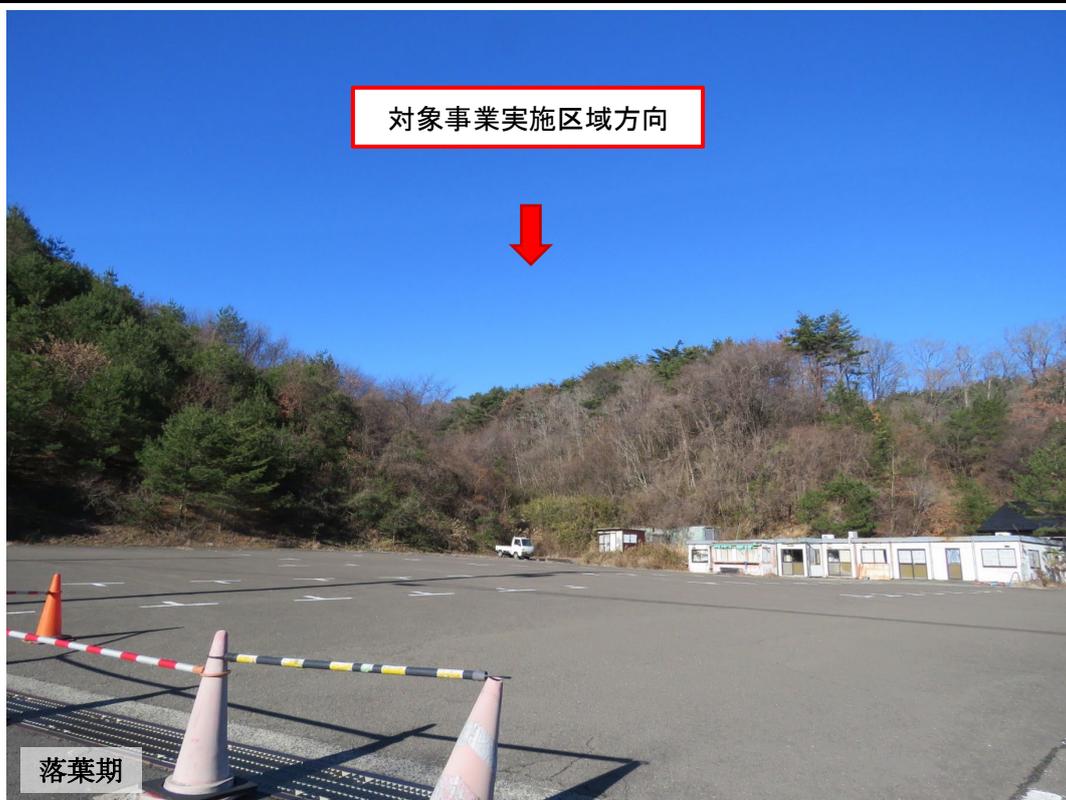
表 6.13.2-3 (2) 眺望景観の変化の予測結果

調査地点 St2 夢実の国

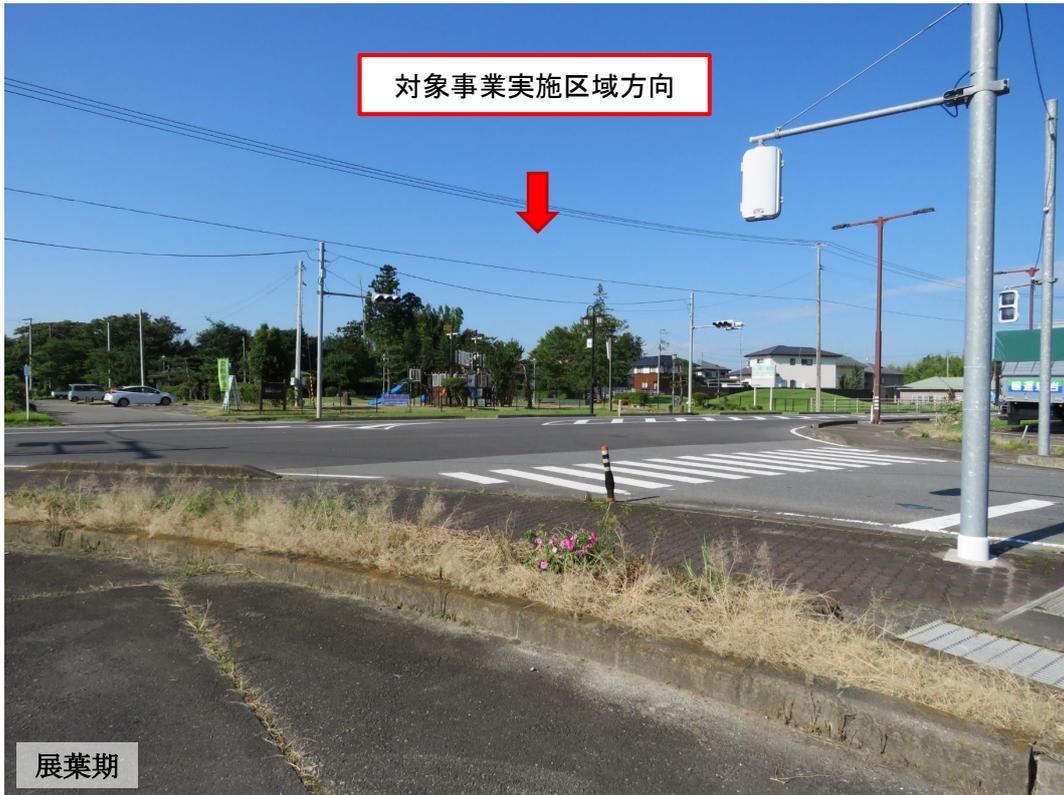
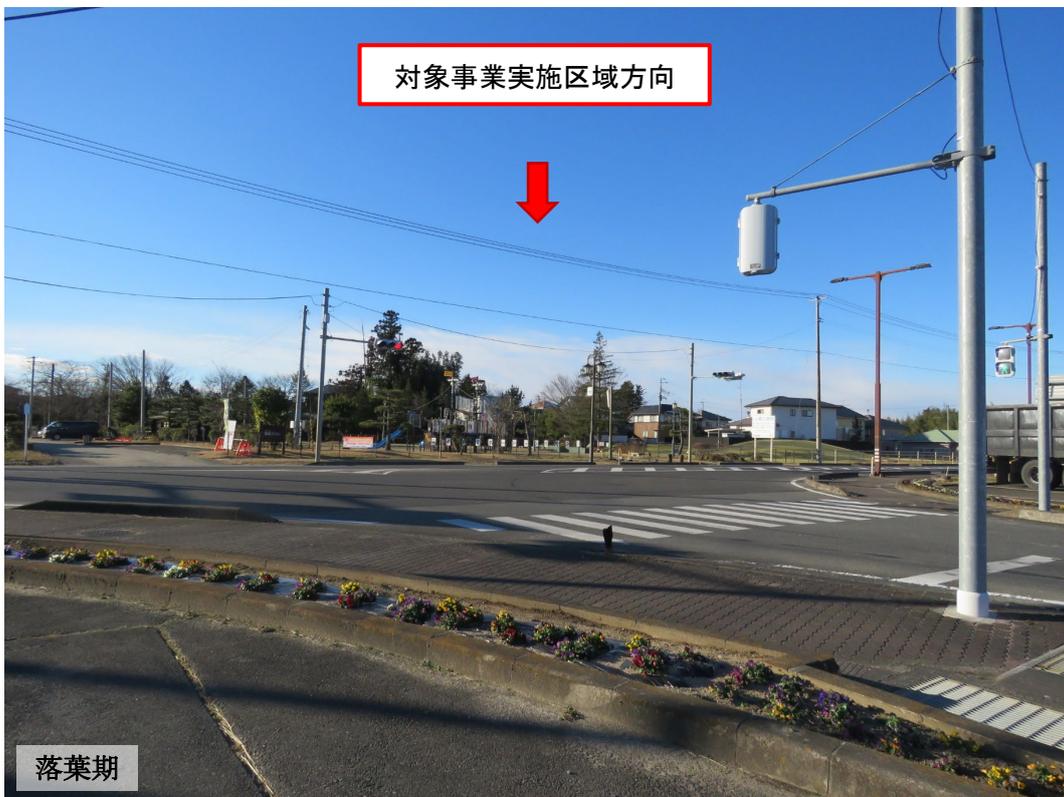
表 6.13.2-3 (3) 眺望景観の変化の予測結果

調査地点 St3 道の駅「おおさと」大郷ふるさとプラザ

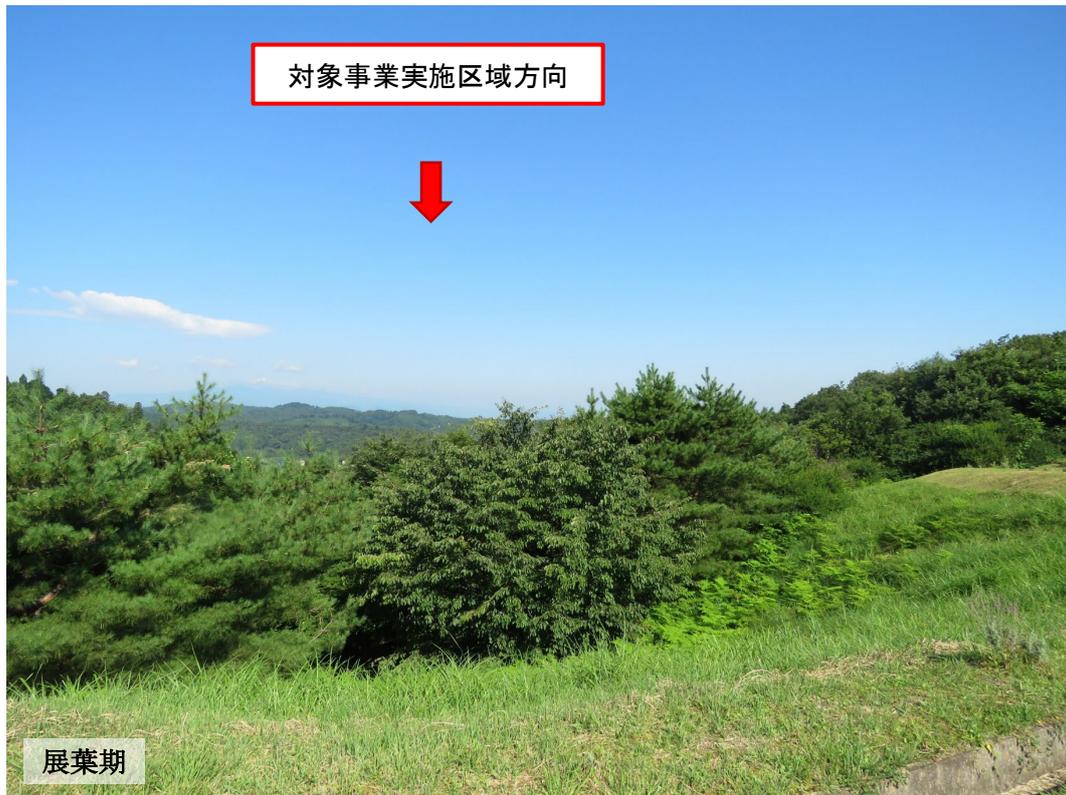
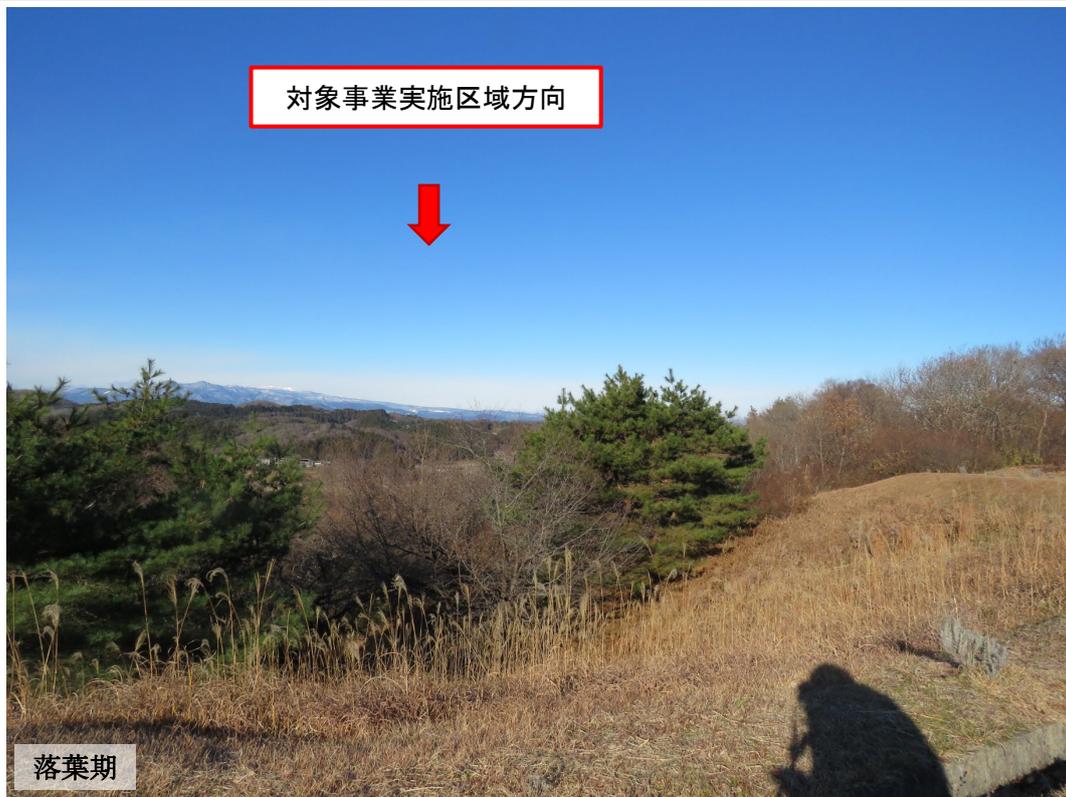
表 6.13.2-3 (4) 眺望景観の変化の予測結果

調査地点 St4 パストラル「緑の郷」

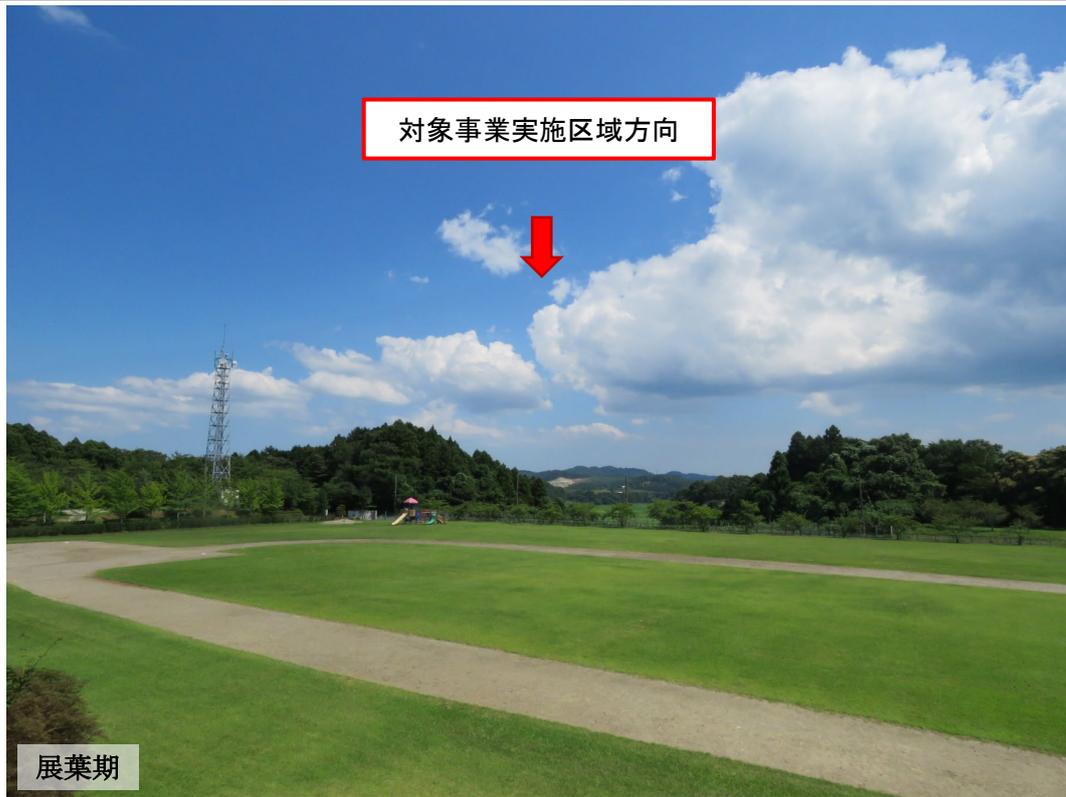
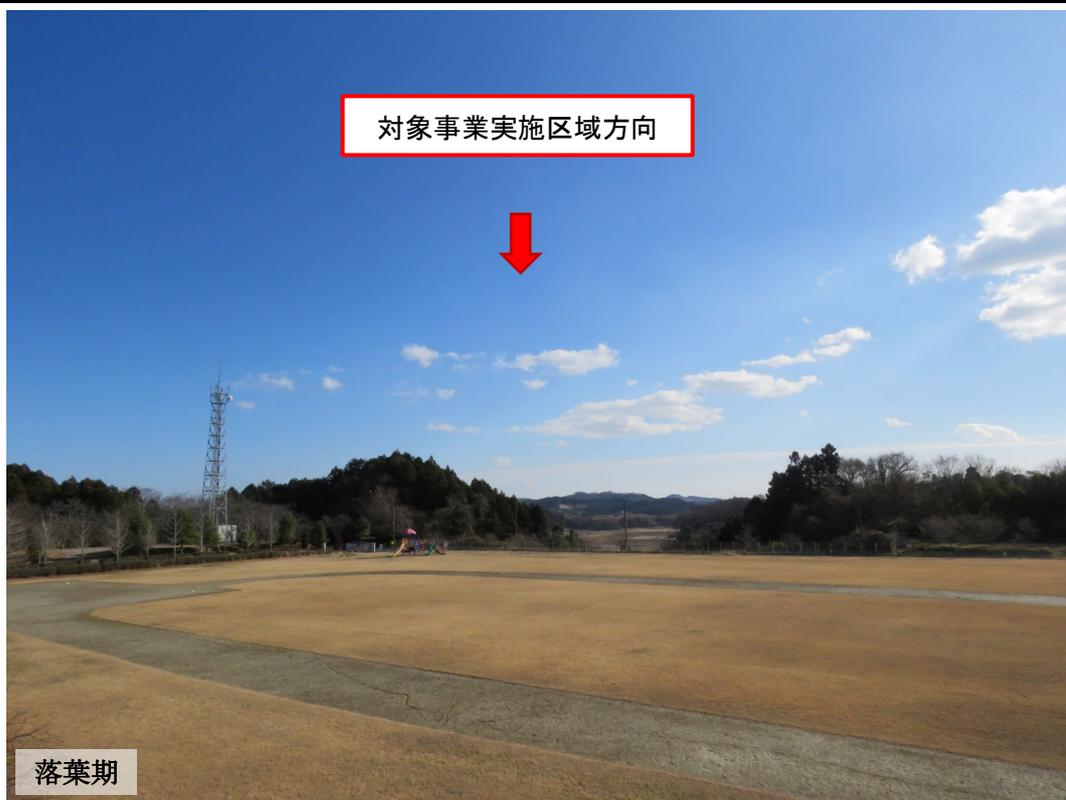
表 6.13.2-3 (5) 眺望景観の変化の予測結果

調査地点 St5 鶴巣教育ふれあいセンター

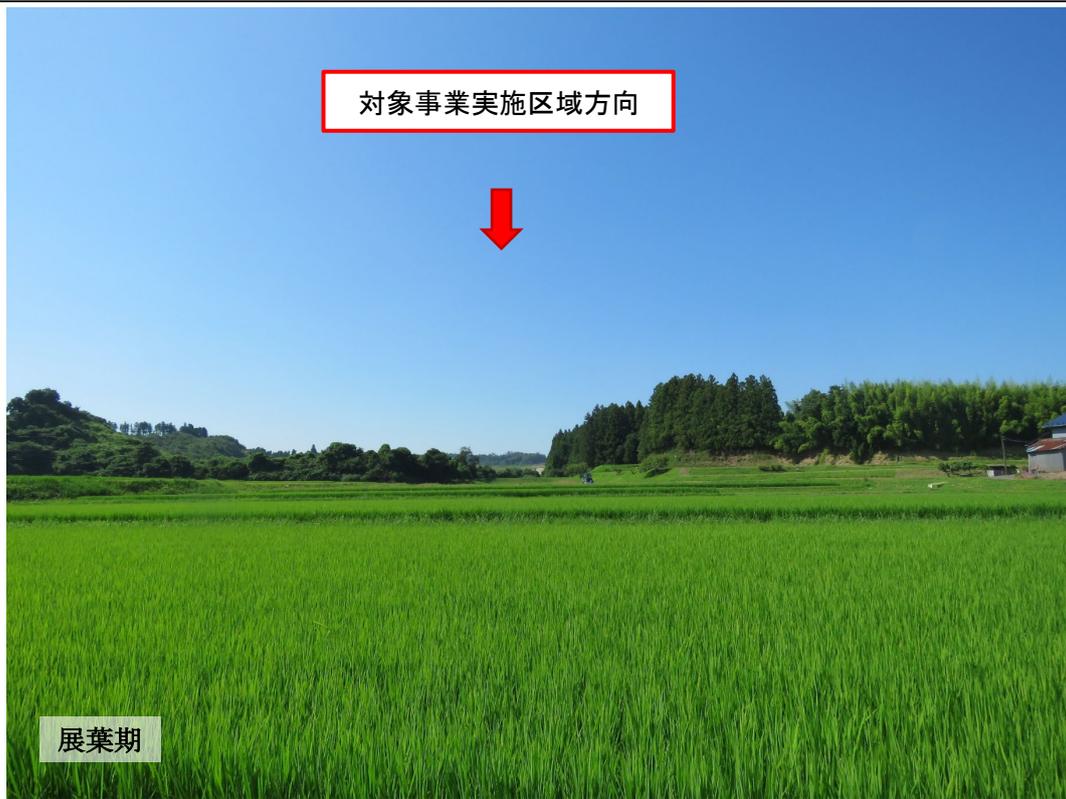
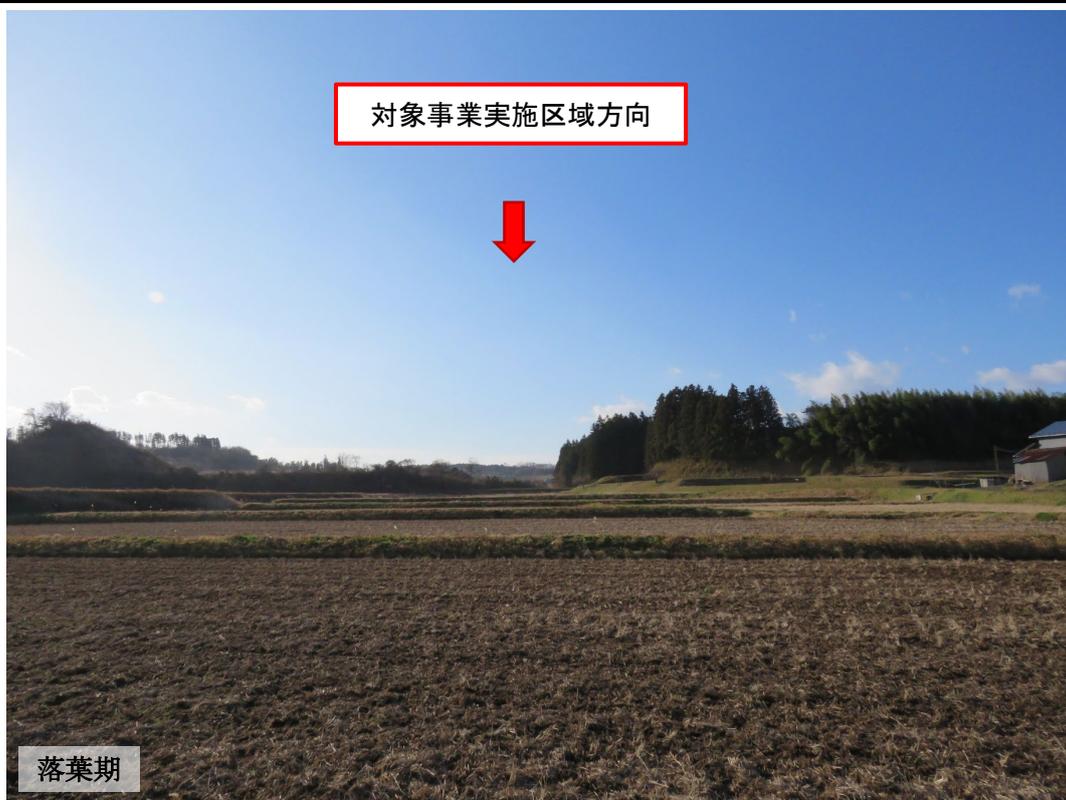
表 6.13.2-3 (6) 眺望景観の変化の予測結果

調査地点 St6 大平地区

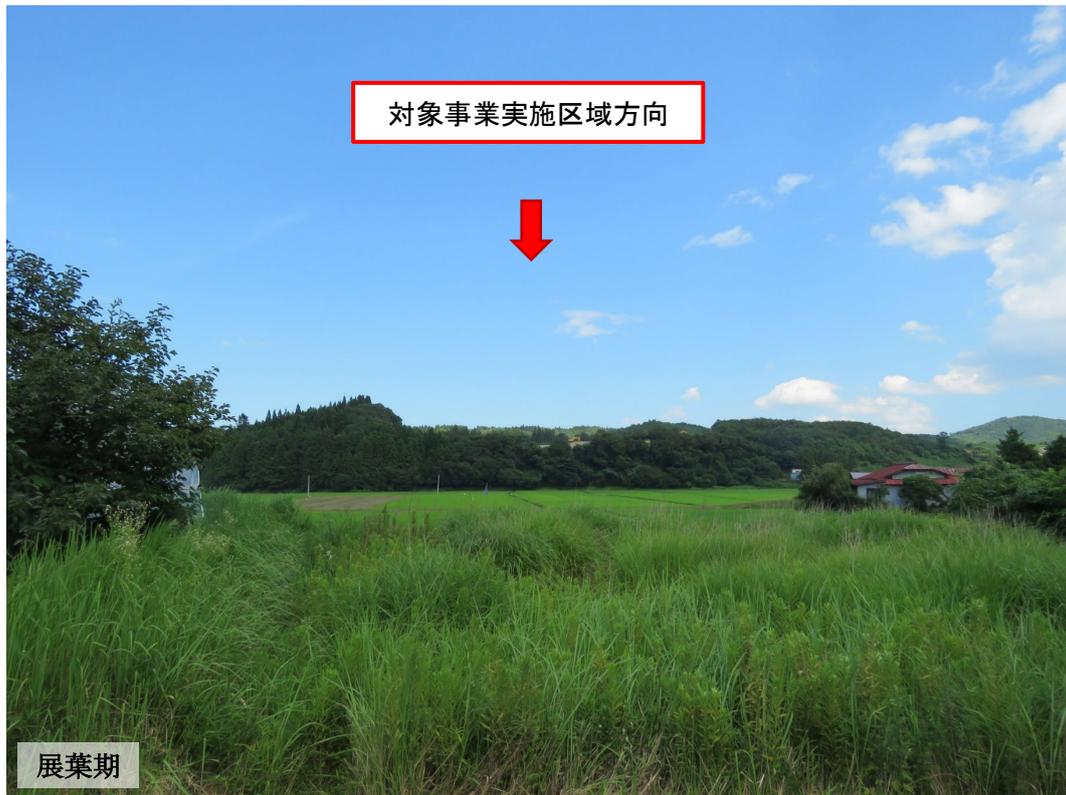
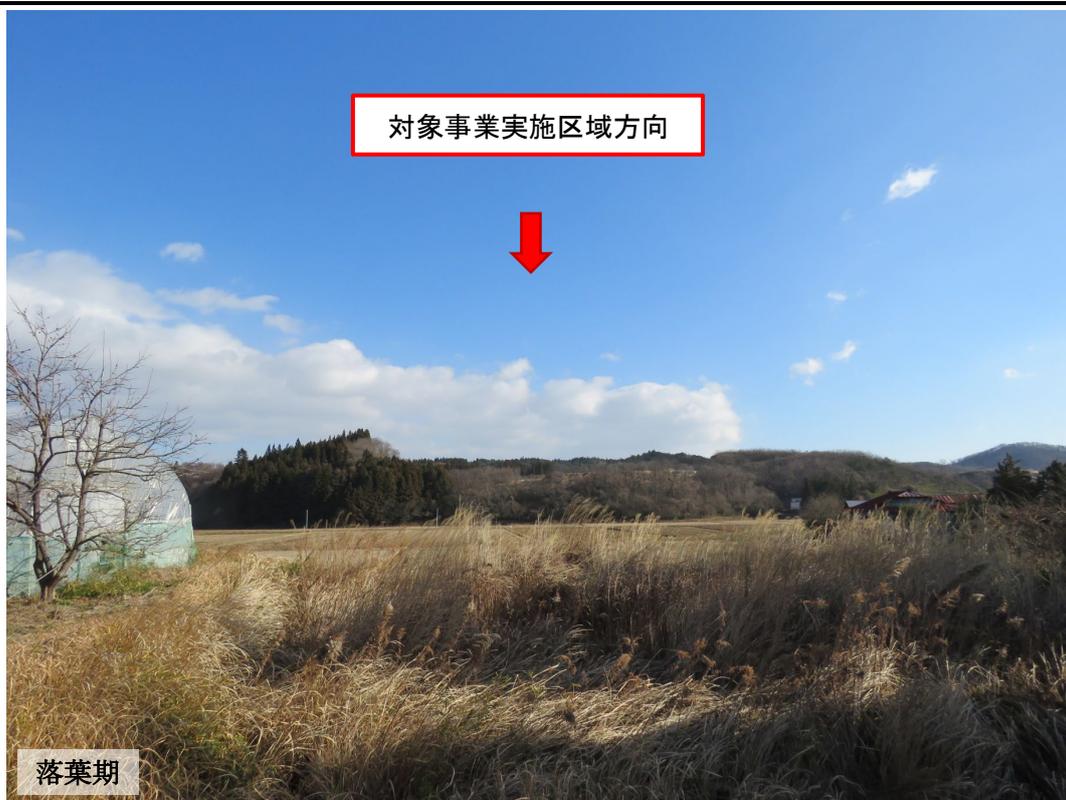
表 6.13.2-3 (7) 眺望景観の変化の予測結果

調査地点 St7 太田地区

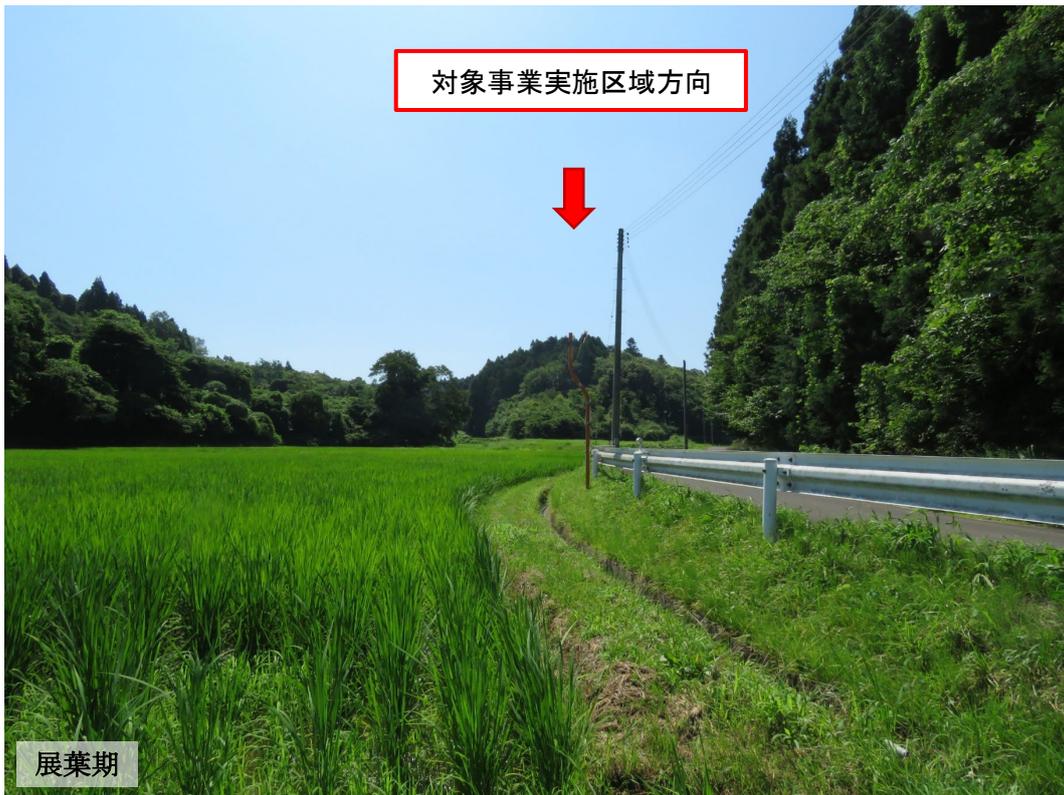
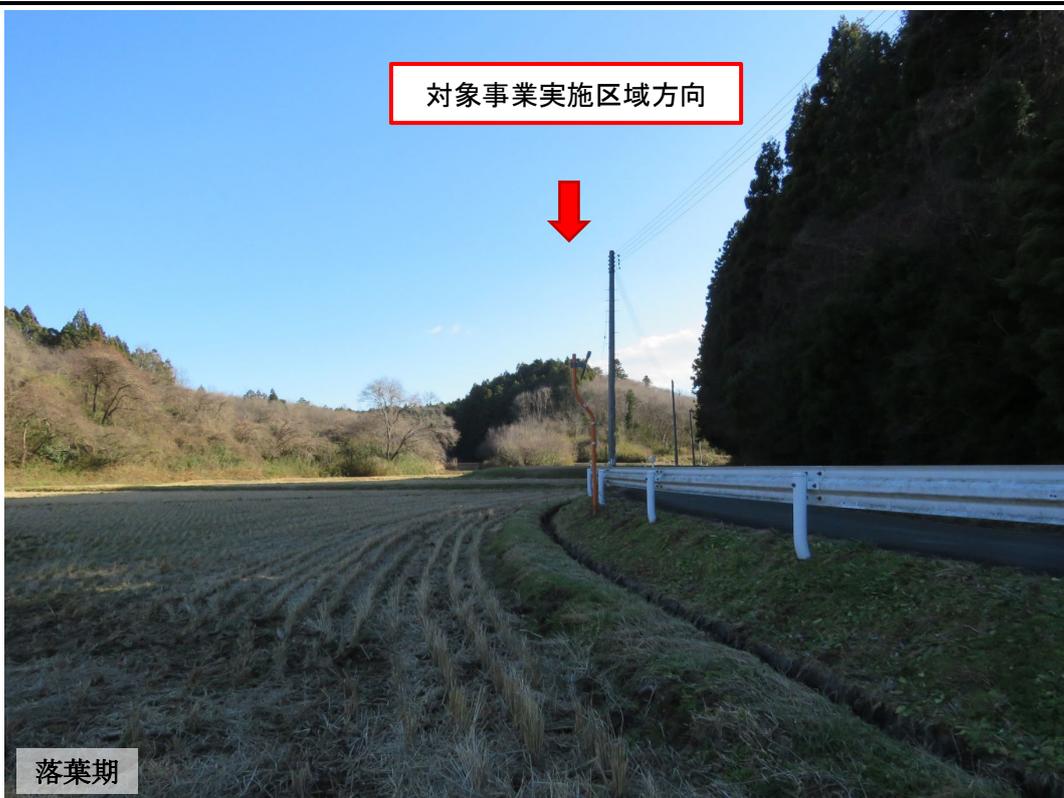
表 6.13.2-3 (8) 眺望景観の変化の予測結果

調査地点 St8 幕柳地区
