6.13. 景觀

6.13 景観

6.13.1 現況調査

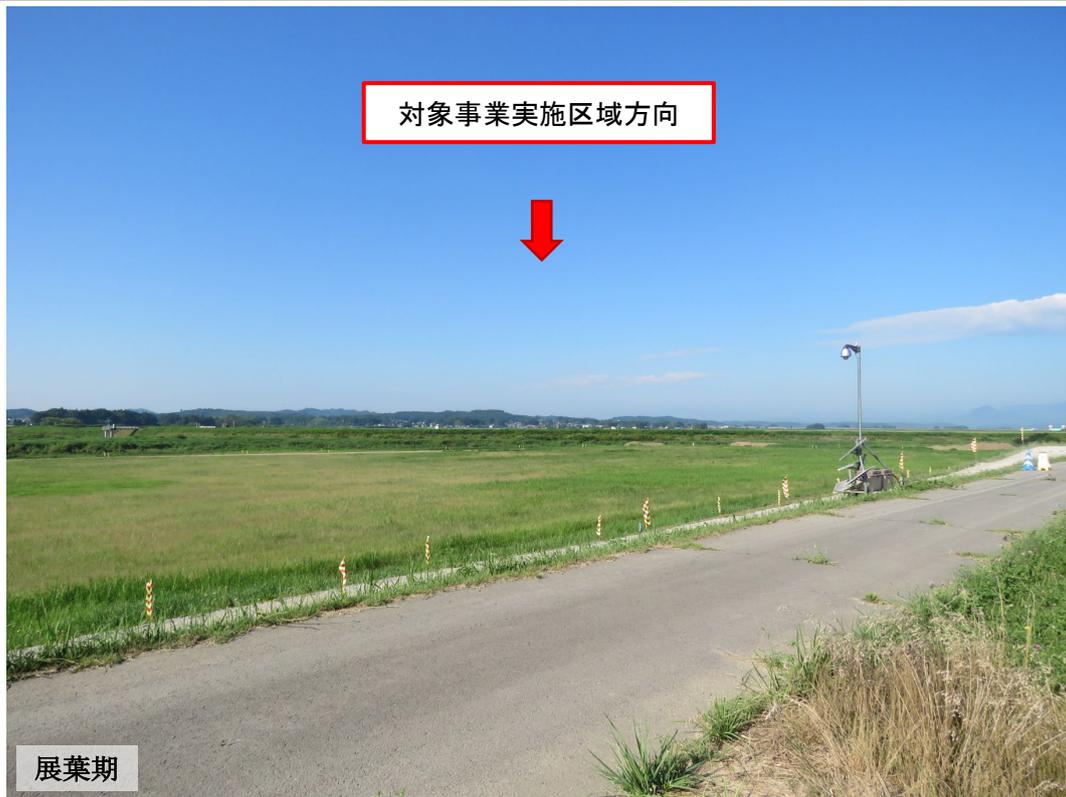
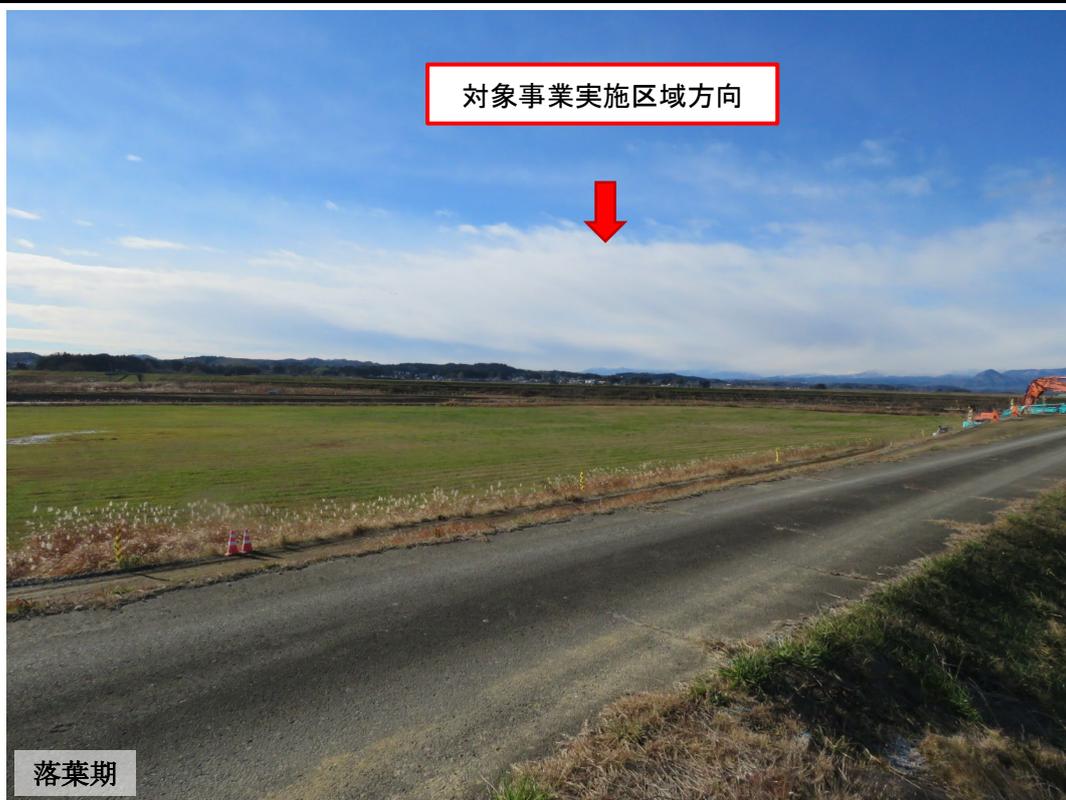
表 6.13.2-3 (9) 眺望景観の変化の予測結果

調査地点 St9 粕川地区 ウォーキングコース

地点	眺望景観の変化
St1 支倉常長メモリアルパーク	対象事業実施区域は、調査地点西側の尾根の向こうとなり、視認することができない。よって、眺望景観に変化は生じないものと予測する。
St2 夢実の国	対象事業実施区域は、調査地点西側の尾根の向こうとなり、視認することができない。よって、眺望景観に変化は生じないものと予測する。
St3 道の駅「おおさと」大郷ふるさとプラザ	対象事業実施区域は、区域北東側の丘陵に遮られ、視認することができない。よって、眺望景観に変化は生じないものと予測する。
St4 パストラル「緑の郷」	対象事業実施区域は、区域西側の丘陵に遮られ、視認することができない。よって、眺望景観に変化は生じないものと予測する。
St5 鶴巣教育ふれあいセンター	対象事業実施区域は、区域北西側の丘陵に遮られ、視認することができない。よって、眺望景観に変化は生じないものと予測する。
St6 大平地区	対象事業実施区域は、区域北側の民間工場敷地に遮られ、視認することができない。よって、眺望景観に変化は生じないものと予測する。
St7 太田地区	対象事業実施区域は、区域西側の丘陵に遮られ、視認することができない。よって、眺望景観に変化は生じないものと予測する。
St8 幕柳地区	対象事業実施区域は、調査地点東側の尾根の向こうとなり、視認することができない。よって、眺望景観に変化は生じないものと予測する。
St9 粕川地区 ウォーキングコース	対象事業実施区域は、区域北東側の丘陵に遮られ、視認することができない。よって、眺望景観に変化は生じないものと予測する。
