伊豆沼流域汚濁負荷要因調査業務 中間報告 詳細資料

2026/2/20 令和7年度第3回宮城県環境審議会水質部会

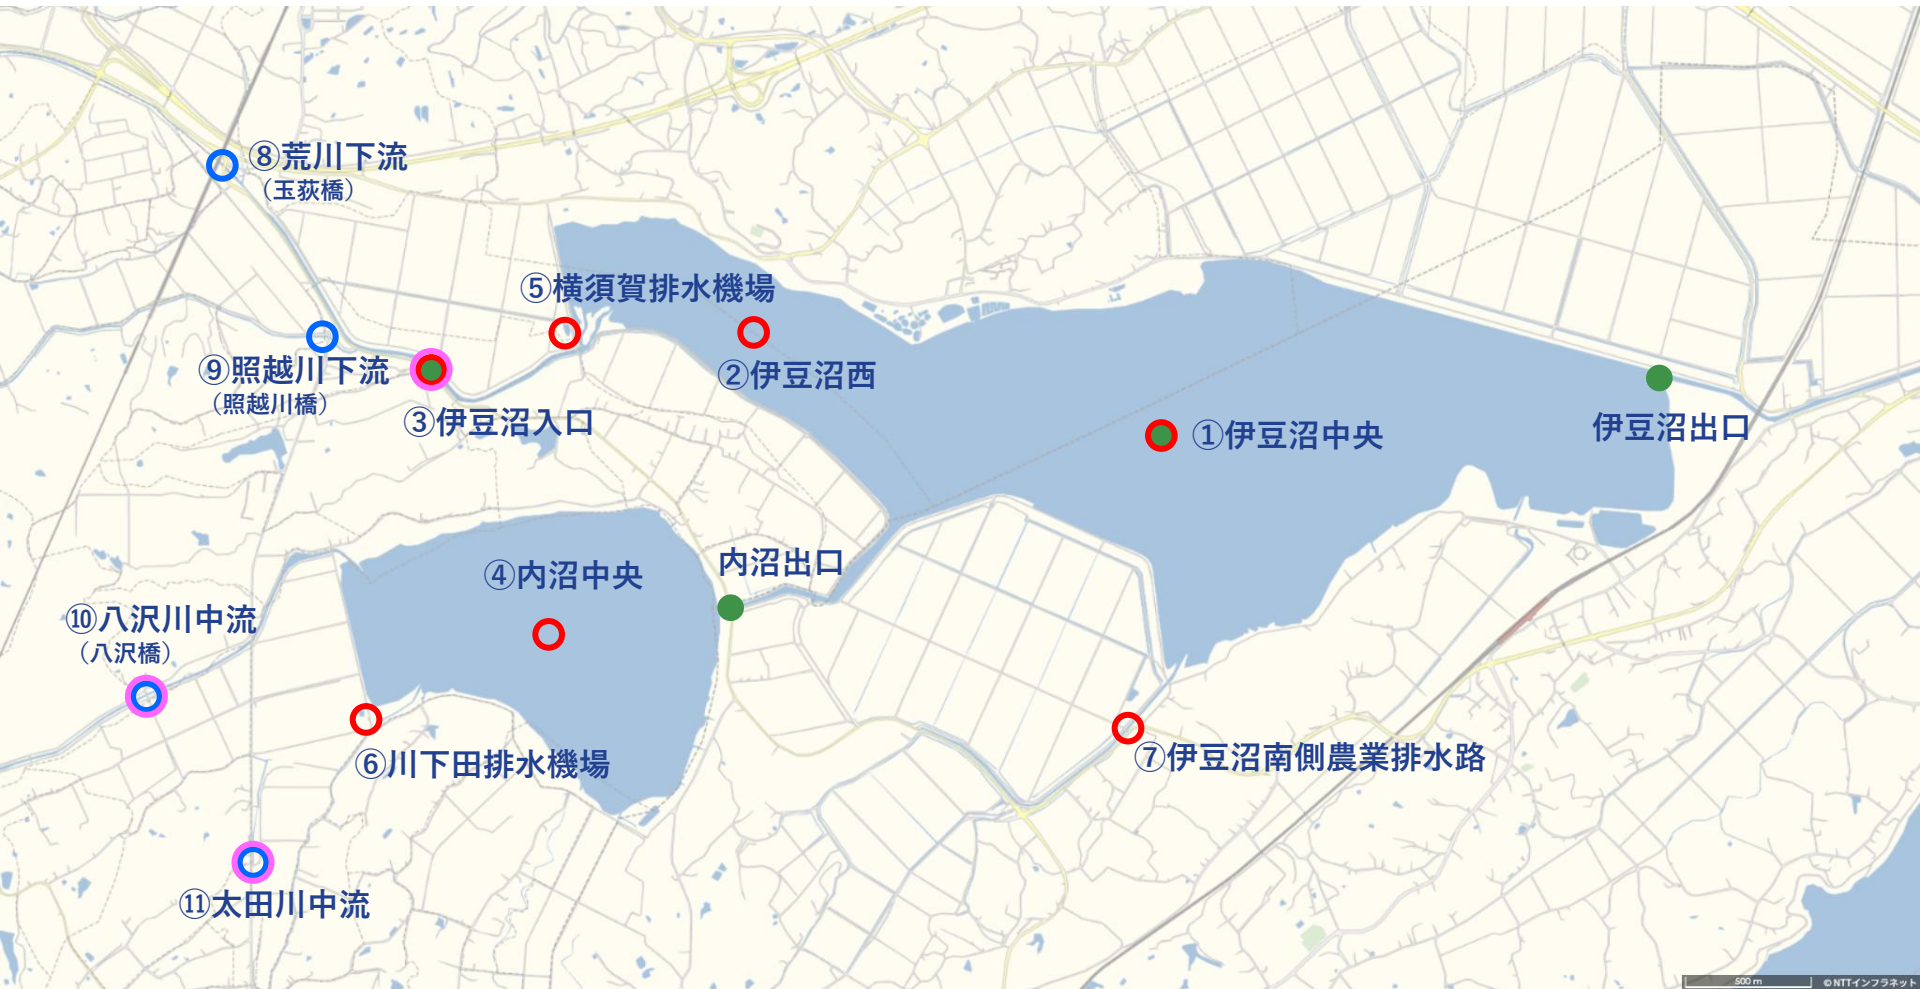
水質調査地点

- 公共用水域水質調査地点（月1回）
- ① 平常時調査地点（年7回：5.7.9.11.1.2.3月）
- ② 降雨時調査地点（1降雨）
- ① 平常時調査地点（年7回：5.7.9.11.1.2.3月）

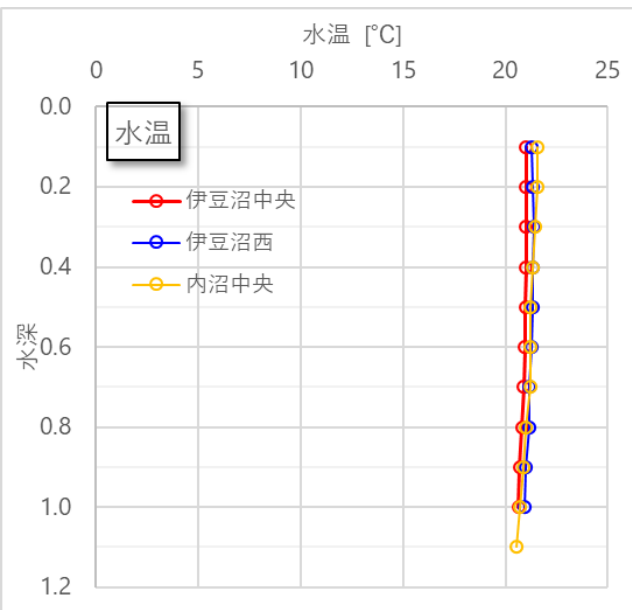
水温躍層は見られず、成層していない

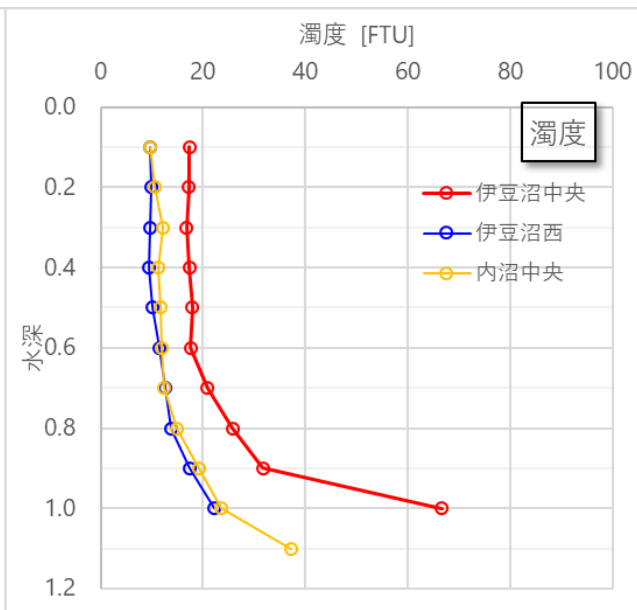
下層で上昇

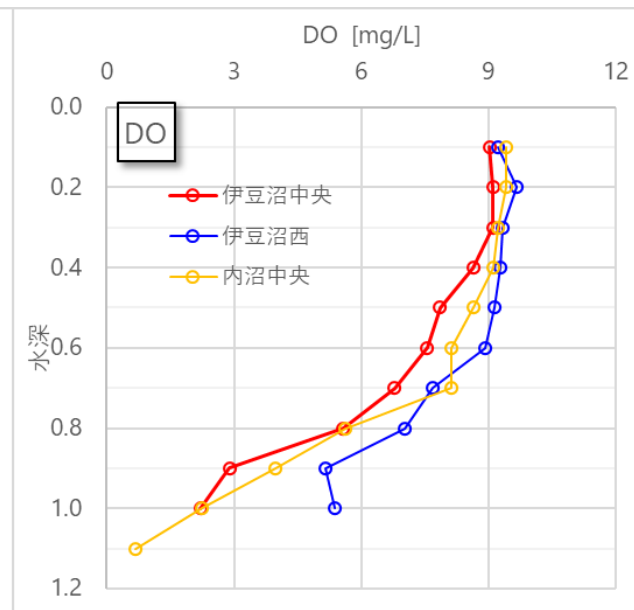
下層で底層DOは低下

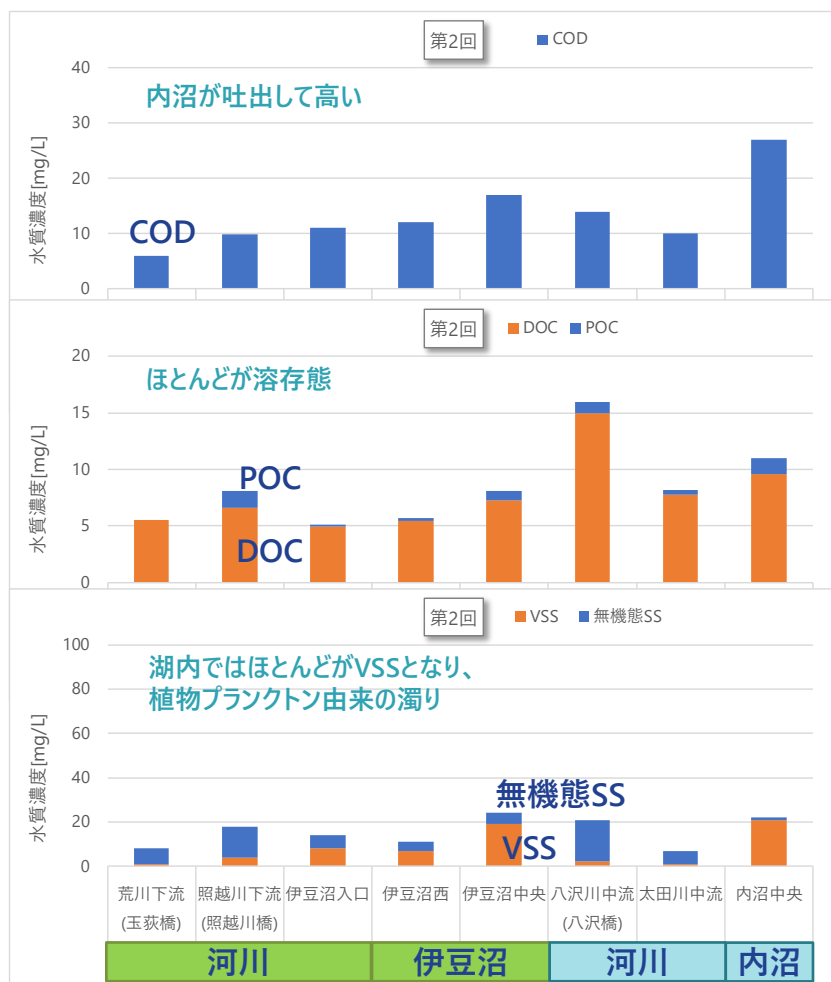
水質調査結果（7月,2回目）

- 5月と基本的には同様な傾向
- 湖内は、窒素制限状態が継続
- 吐出した濃度が見られる地点・項目があるが、明確な原因は不明

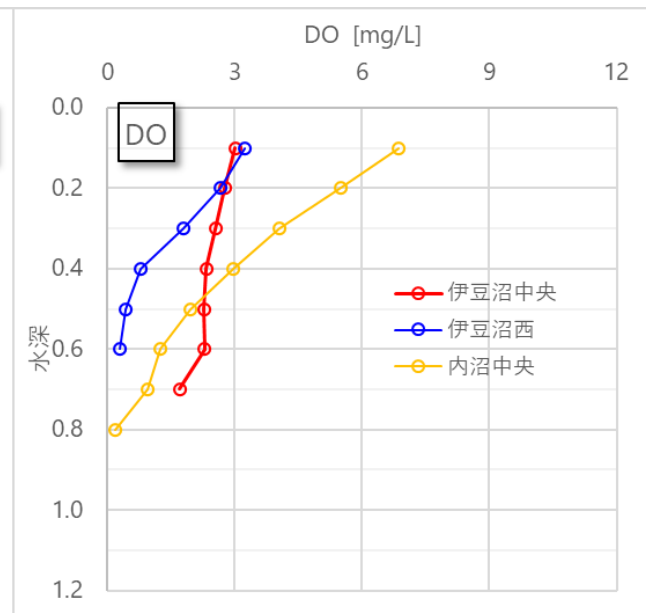
- 水温：成層していない
- 濁度：底層で上昇
- DO：底層で低下（5月より低下）
 - 成層はしていないため、表層と下層は混合しやすい状況でも底層DOが低下
 - 底泥有機物の分解に伴う酸素消費量が多いことが推察される
- 地点間の差は見られない

全体的に低下
下層で底層DOは低下

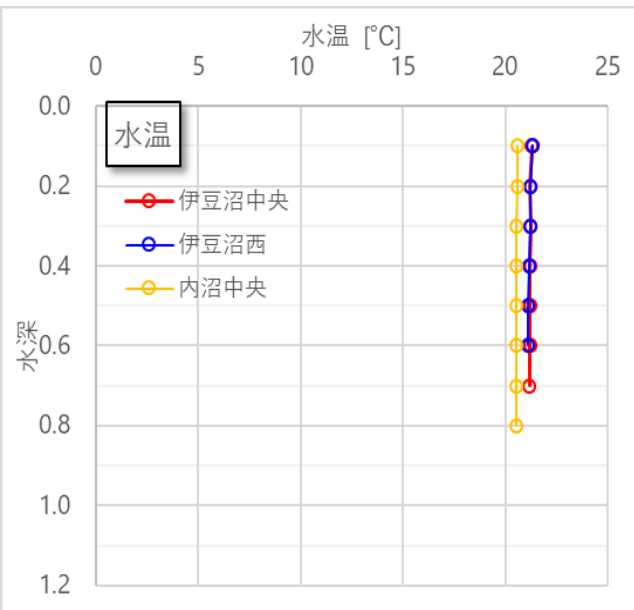
水温躍層は見られず、成層していない

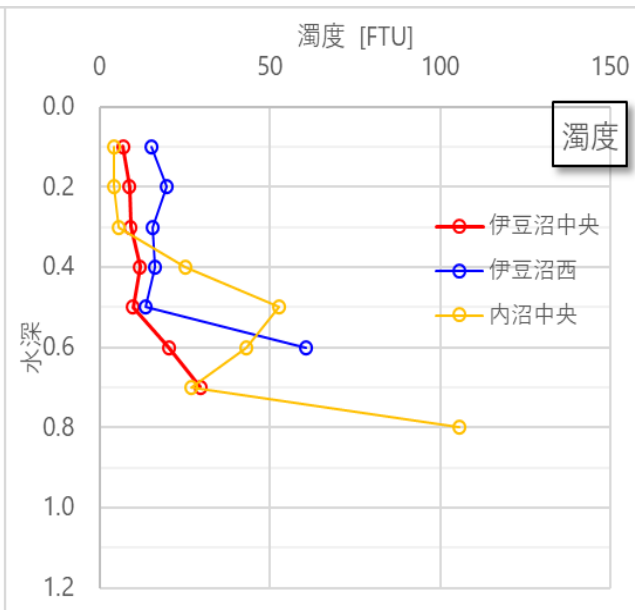
下層で上昇

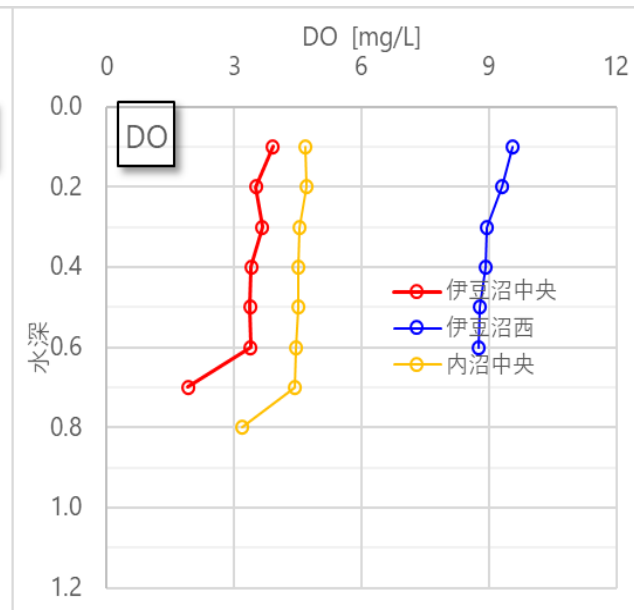
下層で底層DOは低下

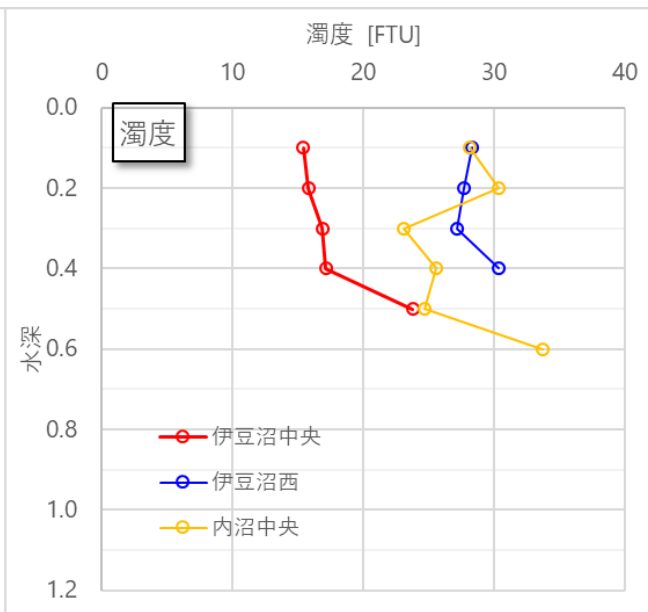
下層でわずかに上昇

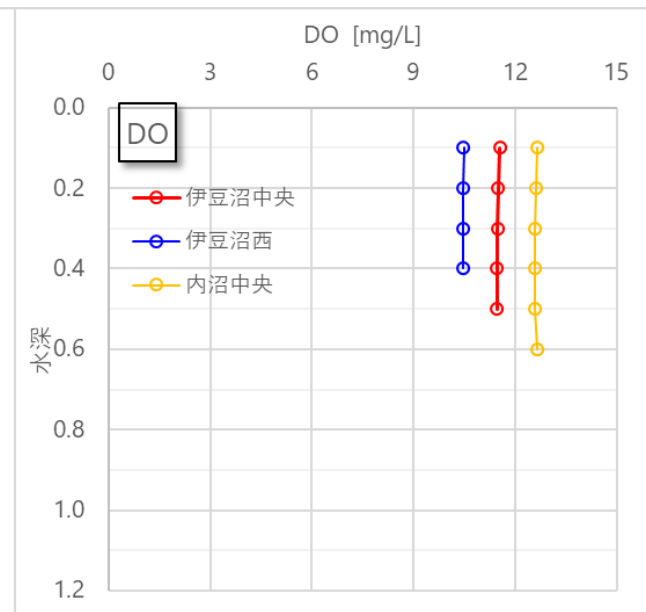
底層DOの低下なし

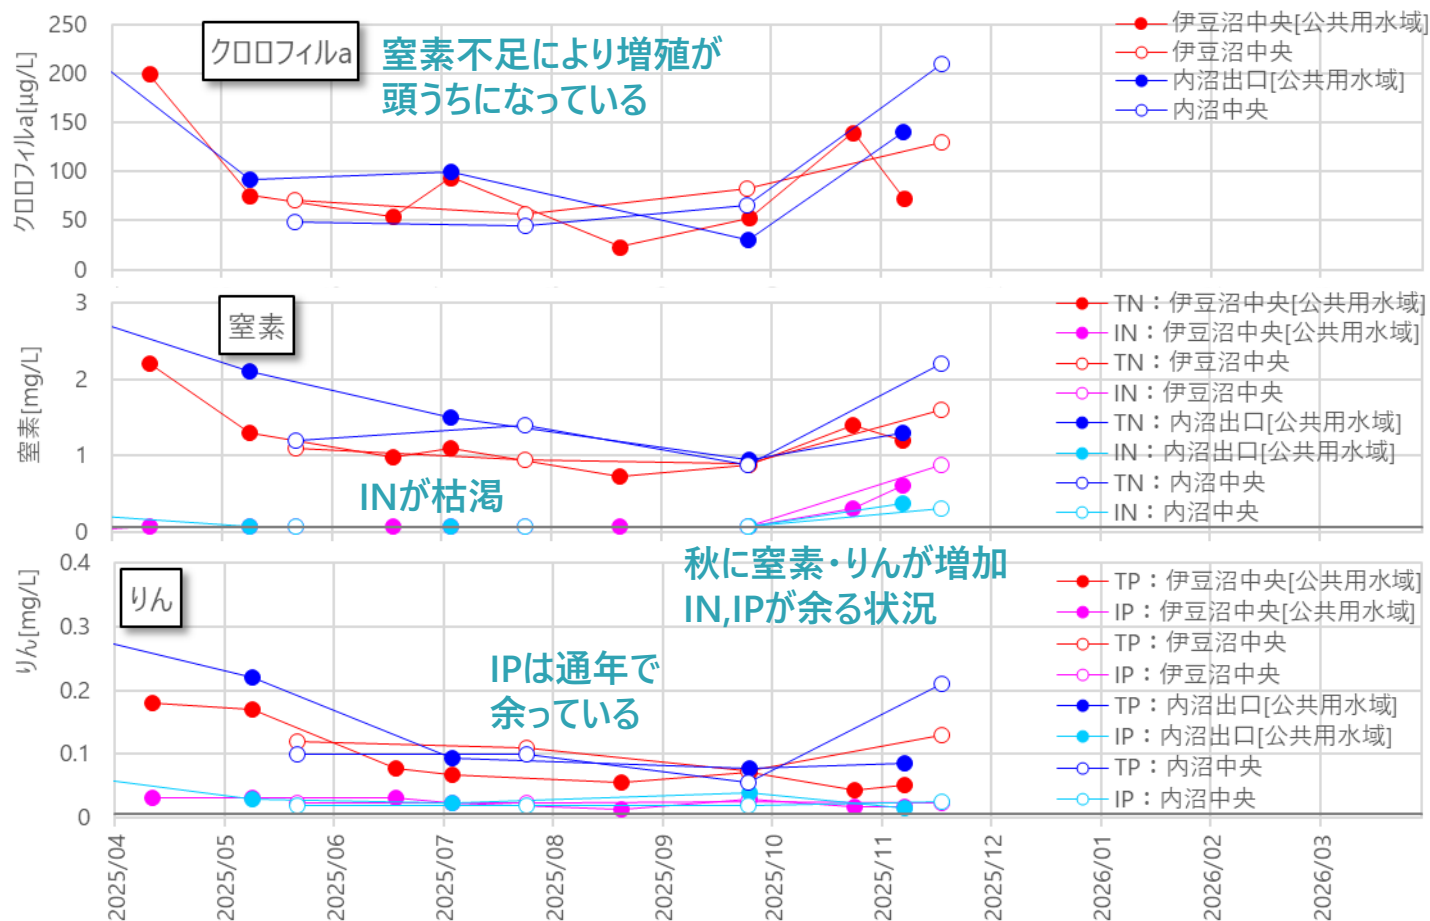
水質調査結果の考察（２）：植物プランクトンの増殖

- 夏：窒素制限状態（無機態窒素枯渇、無機態りんがあまり）
 - 植物プランクトンは栄養塩を消費して増殖、窒素が不足して頭うちの状態
 - 空気中から窒素を取り込むような藍藻類の異常増殖は確認されない（ヒシやハスとの競合影響によると考えられる）
- 秋：窒素もりんも余っている状態（日照・水温条件に応じた植物プランクトンが増殖しやすい状態）
 - 湖内の窒素・りん濃度が上昇（無機態窒素、無機態りんが余る状態）
 - 日照や水温の条件が合えば、植物プランクトンは増殖しやすい状態になっており、条件に応じた植物プランクトンが増殖、Chl.aが増加していると考えられる（水温が低くても植物プランクトン（珪藻）が増殖する事例は他湖沼（多くは海洋）でも確認されている）
