# 伊豆沼流域汚濁負荷要因調査業務中間報告 ～令和8年度の「水質シミュレーションモデル」構築に向けて～

令和8年度第3回宮城県環境審議会水質部会

宮城県環境生活部環境対策課（委託事業者：パシフィックコンサルタンツ株式会社）

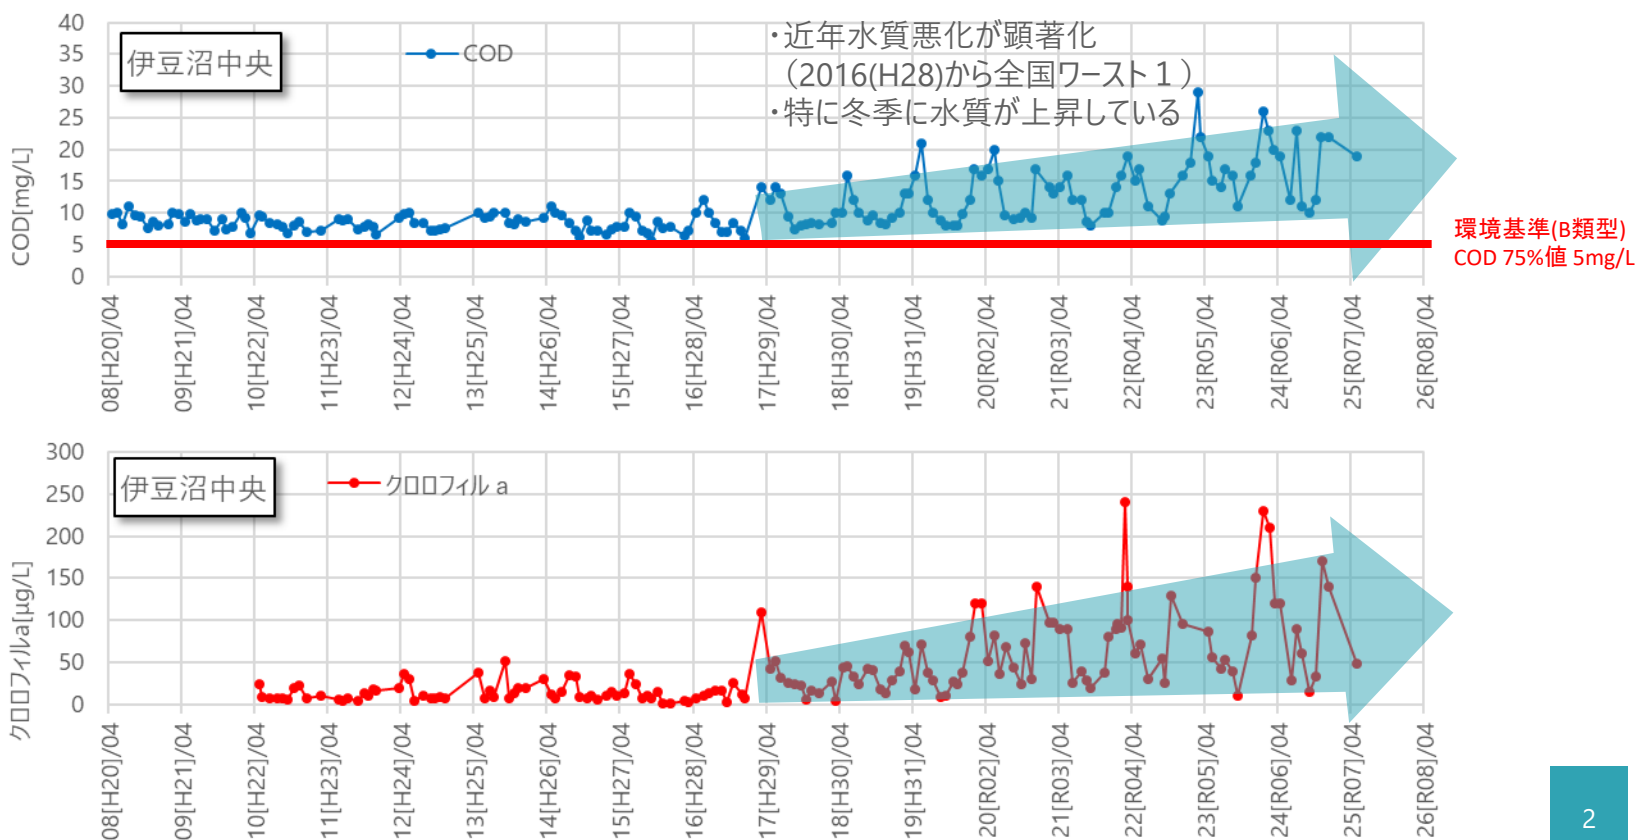
## ■ COD、クロロフィルaの上昇

- 近年水質悪化が顕著
- 特に冬季の水質が上昇している

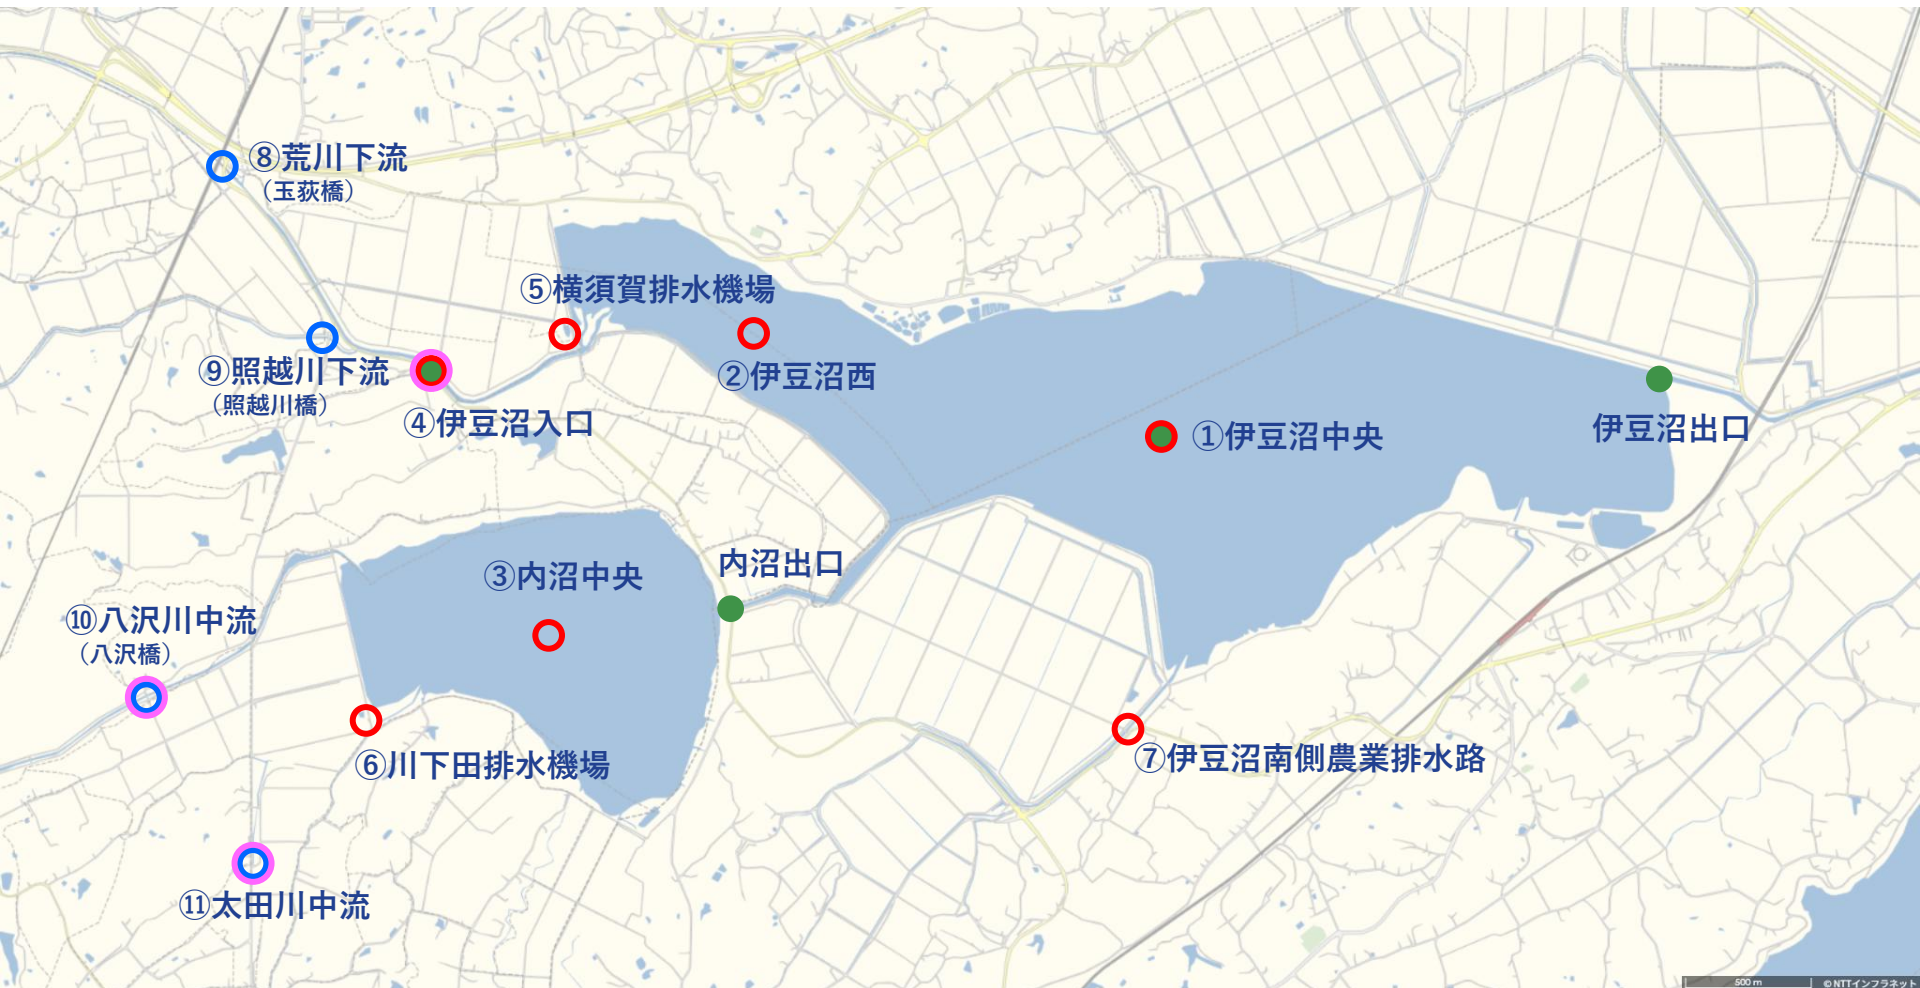
# 水質調査地点

- 公共用水域水質調査地点 (月1回)
- ① 平常時調査地点 (年7回: 5.7.9.11.1.2.3月)
- ② 降雨時調査地点 (1 降雨)
- ⑧ 平常時調査地点 (年7回: 5.7.9.11.1.2.3月)

※保健環境センターによる調査

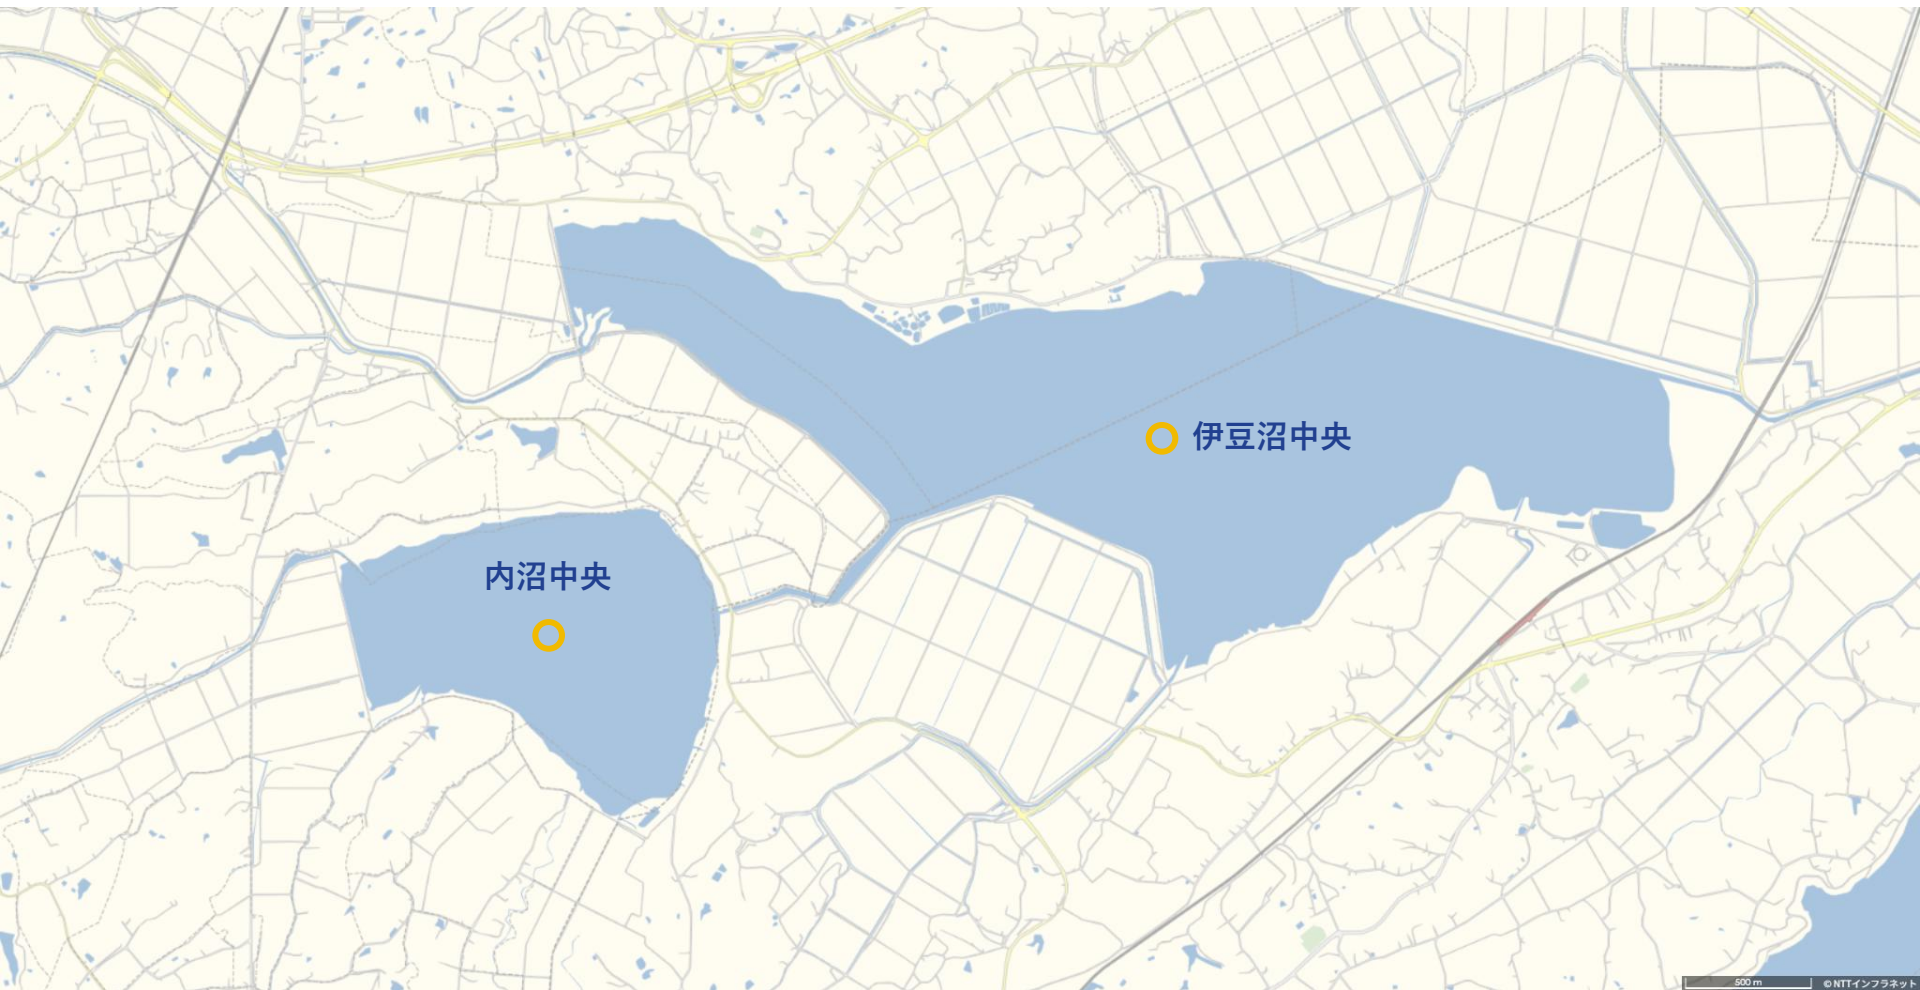
# 底質調査地点図

○ ③ 底質調査地点

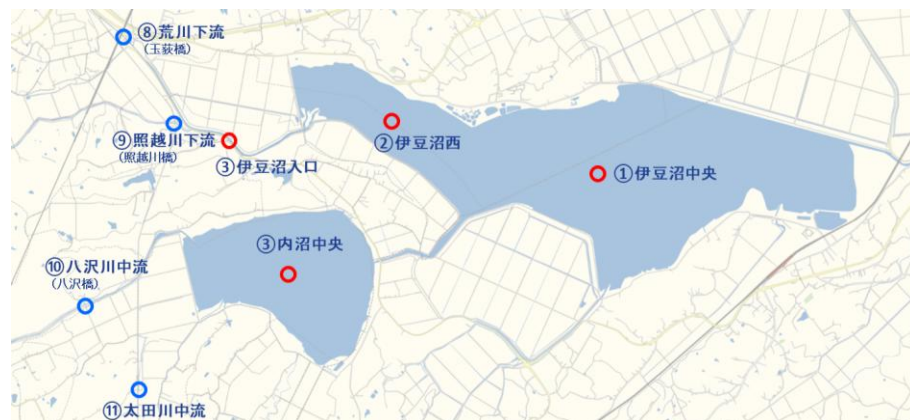
# 水質調査結果（5月,1回目）

- CODの河川流入は5mg/L以上と高めで、内部生産により湖内はさらに高くなっている
- 湖内では無機態窒素が枯渇し、植物プランクトンが増殖できない状態（が窒素制限状態）となっている
- 流入SSは土壌由来で、湖内SSは植物プランクトン由来が多い傾向がある。

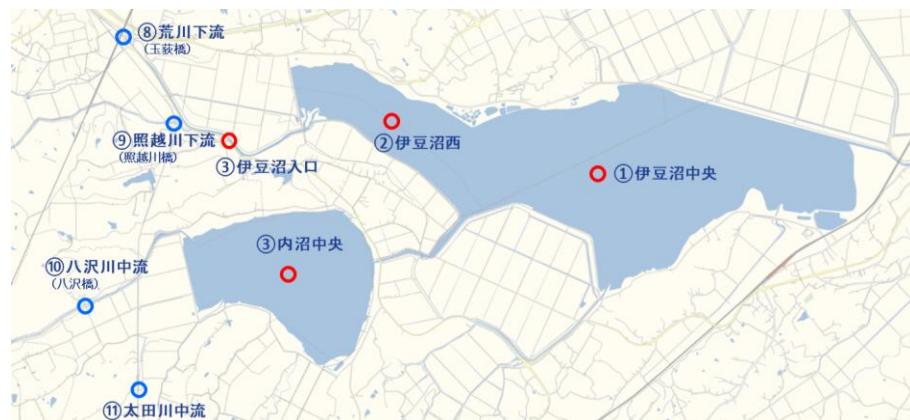
# 水質調査結果（7月,2回目）

- 5月と基本的には同様な傾向
- 湖内は、窒素制限状態が継続
- 吐出した濃度が見られる地点・項目があるが、明確な原因は不明

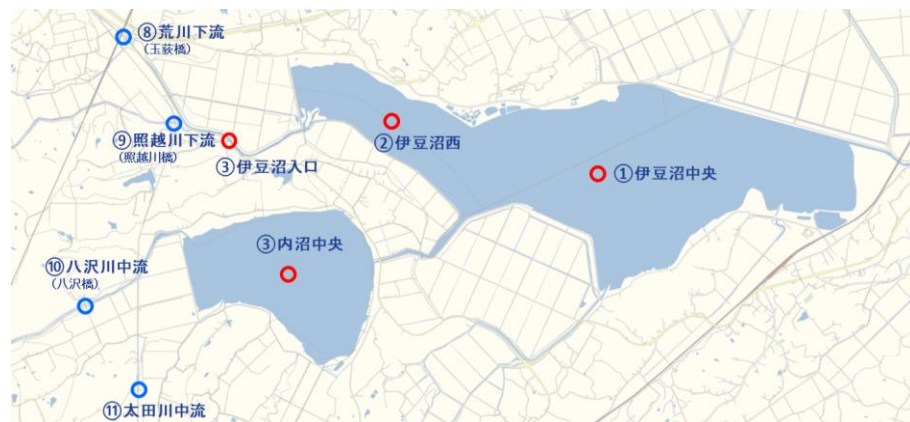
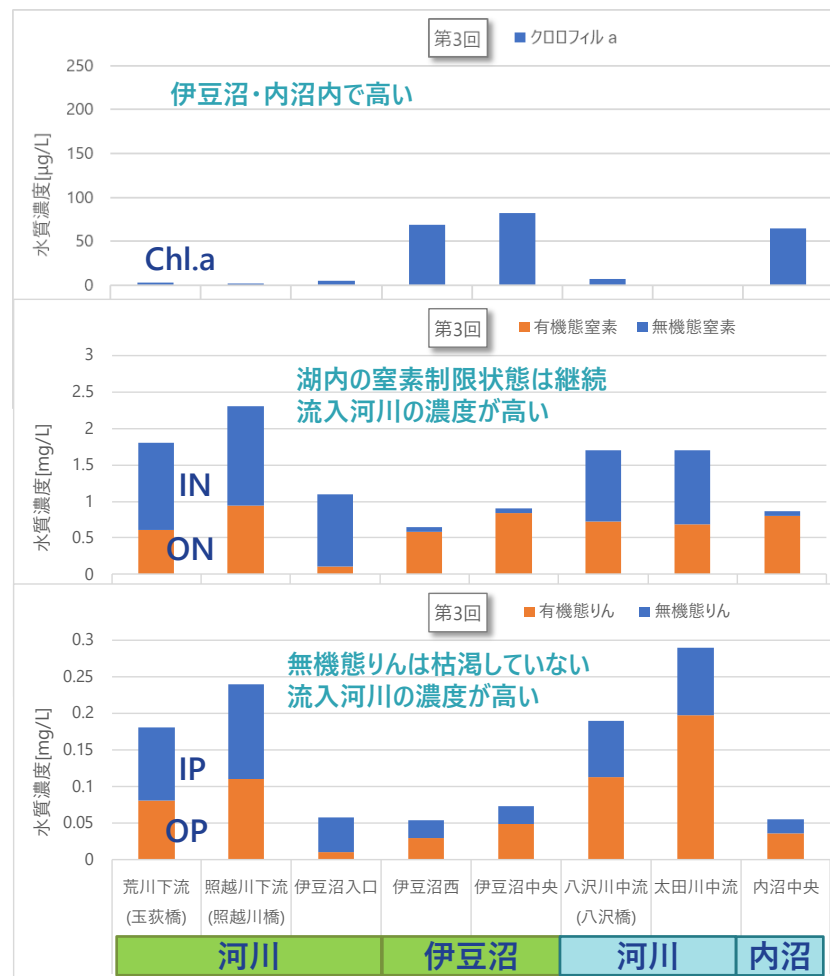
# 水質調査結果 (9月,3回目)

- 5,7月と基本的には同様な傾向
- 湖内は、窒素制限状態が継続
- 流入河川の有機物、栄養塩の濃度が高い傾向
- 9月上旬は雨が多くあり、その後の調査結果

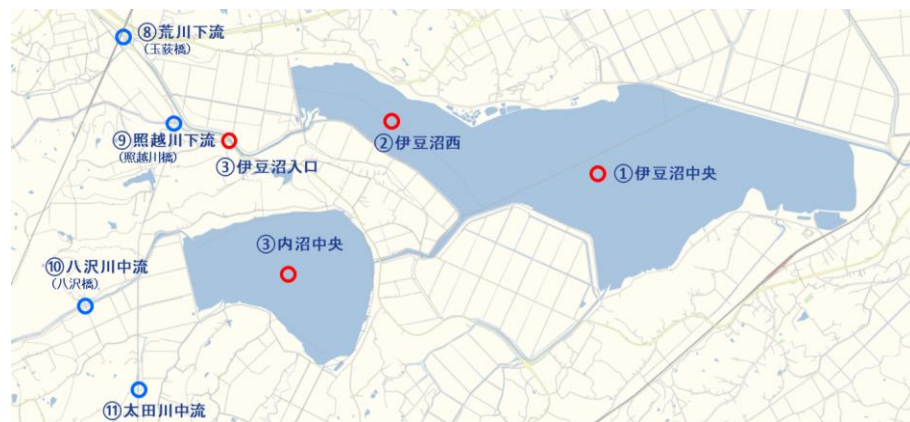
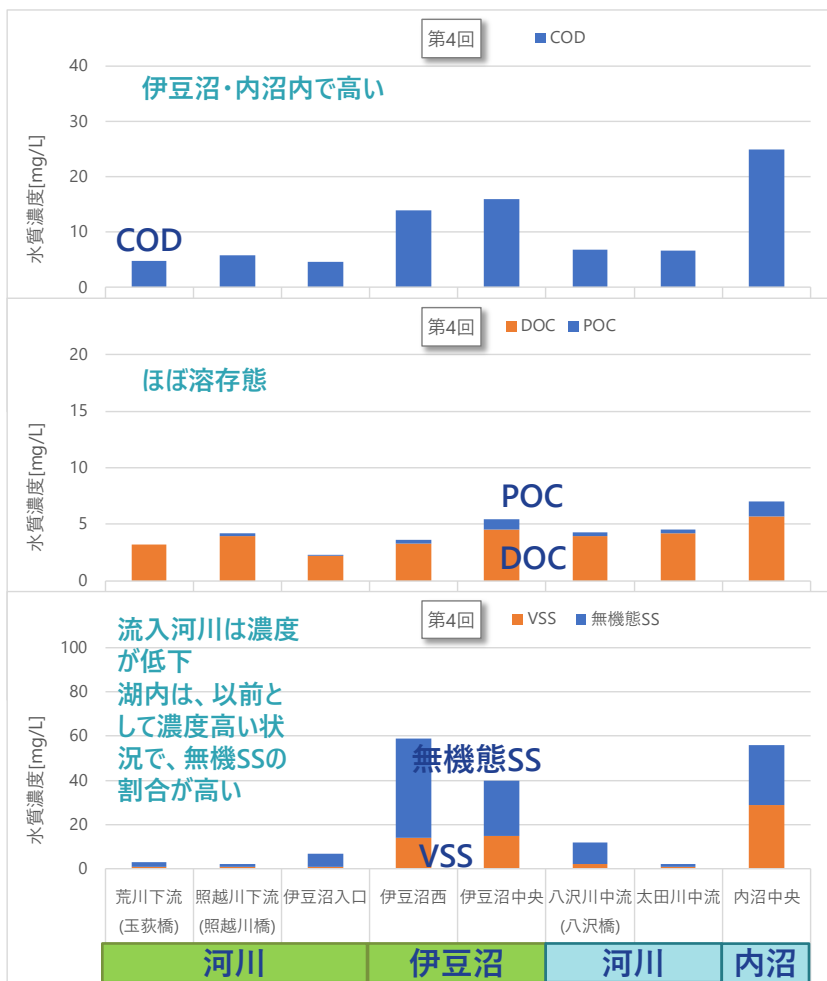
# 水質調査結果 (11月,4回目)

- 流入河川の有機物、栄養塩濃度は低下
- 湖内の内部生産により、有機物、SS、栄養塩が増加
- 窒素制限でもりん制限でもない  
(植物プランクトンにとって増殖しやすい状況)

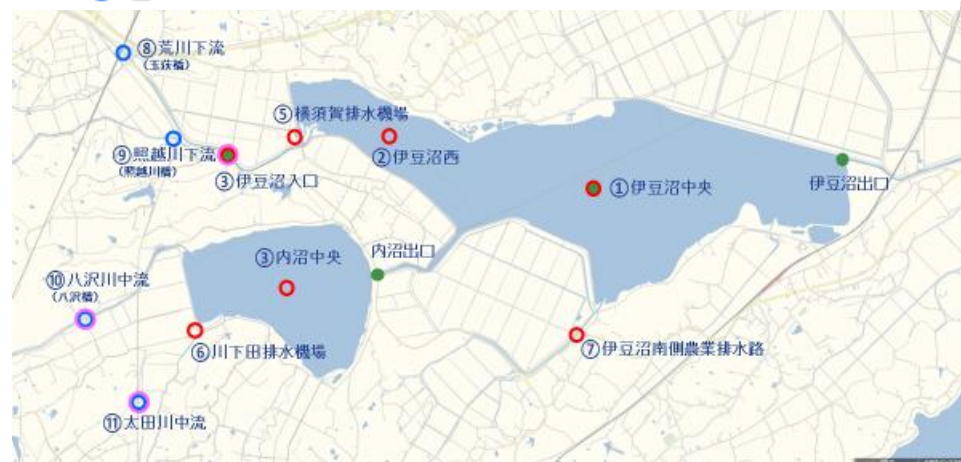
- 伊豆沼は流下に伴い、水質が悪化している  
(内部生産により有機物が増加)
- 内沼も同様な傾向が見られるが内沼出口よりも伊豆沼中央の方がCODは高く、内沼の影響は限定的である可能性がある

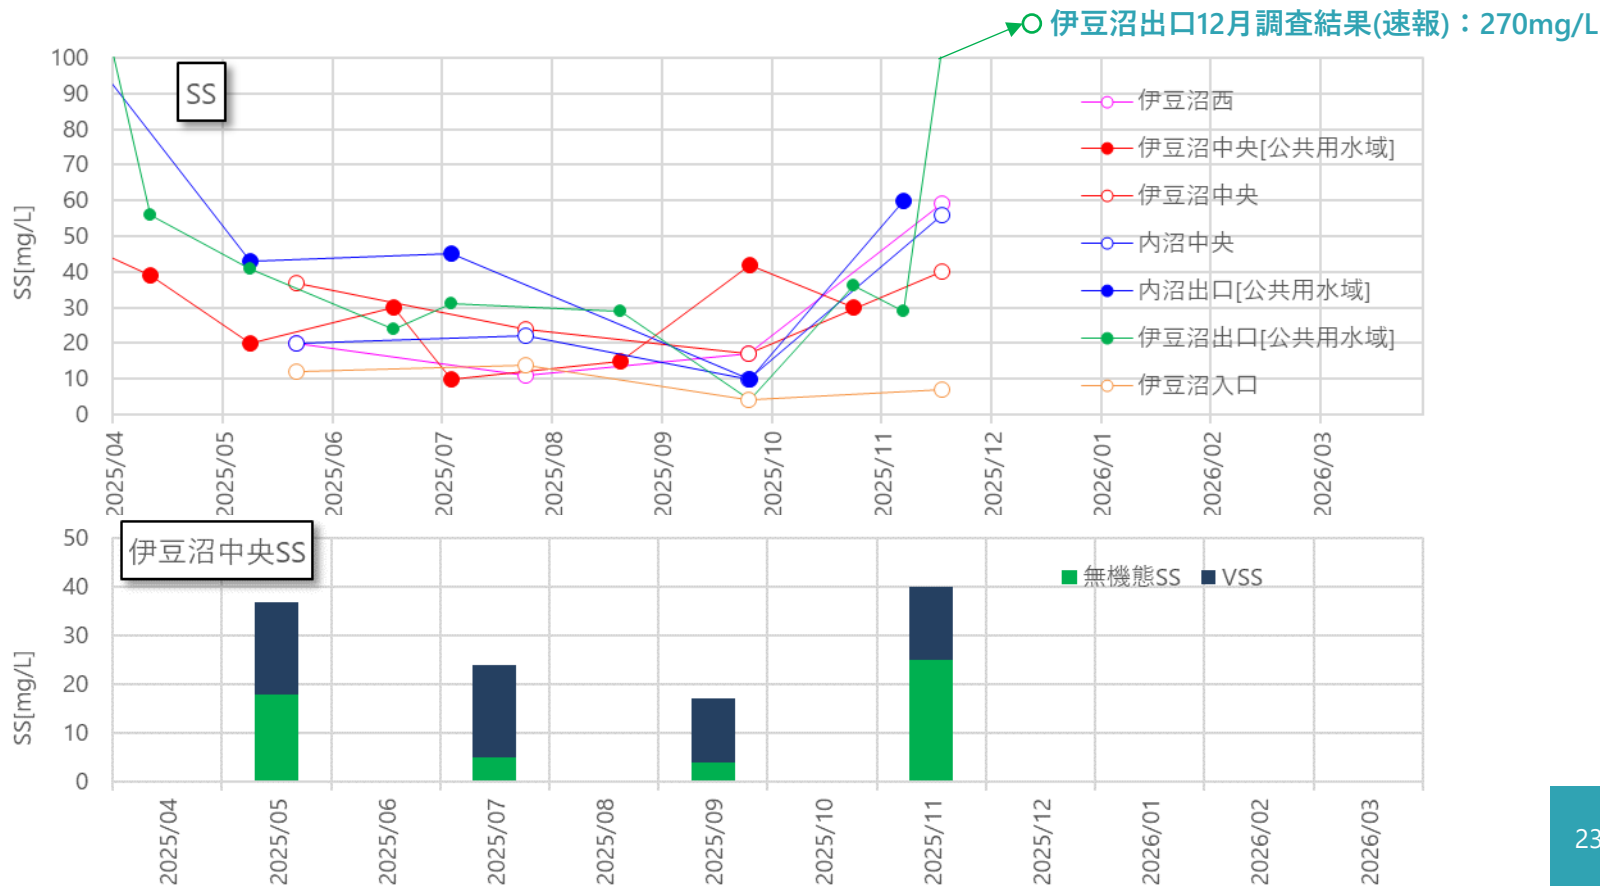
## ■ SSは10月以降に上昇

- 流入（伊豆沼入口）は増加していないことから底泥巻き上げ等、内部発生が要因と推定
- 主に無機態SS（土粒子由来）が増加

## ■ 夏季は無機態SSは少なく、VSS（植物プランクトン由来）が多い

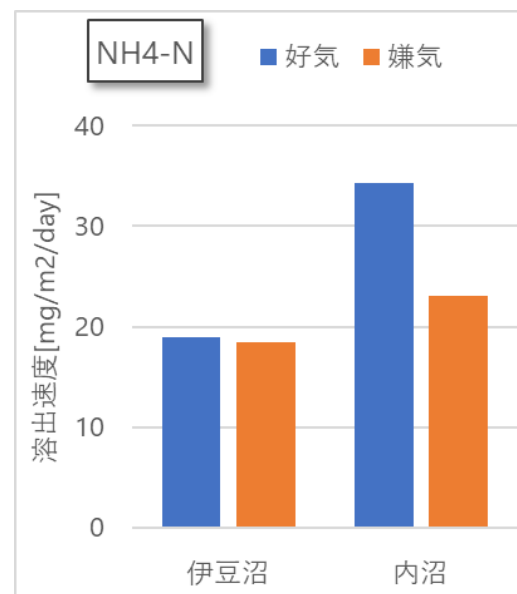
- 好気性、嫌気性条件で試験
- 項目： TOC、窒素（ $\text{NH}_4\text{-N}$ 、 $\text{NO}_3\text{-N}$ 、 $\text{NO}_2\text{-N}$ ）、りん（ $\text{PO}_4\text{-P}$ ）

- 溶出が確認されたのは $\text{PO}_4\text{-P}$ 、 $\text{NH}_4\text{-N}$ のみ
- $\text{PO}_4\text{-P}$ は嫌気条件で溶出量が多くなることを確認
- $\text{NH}_4\text{-N}$ は好気・嫌気条件で大きな違いは確認されない（内沼では嫌気条件で減少した）

- 伊豆沼よりも内沼からの溶出量が多い

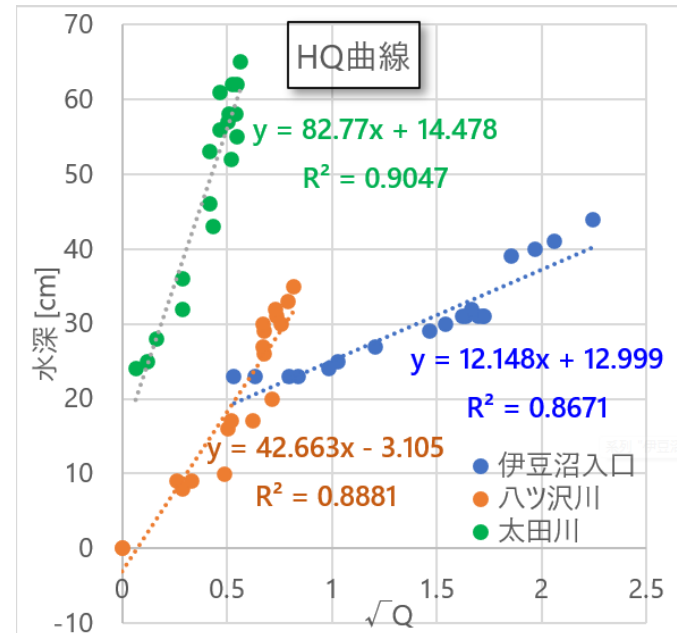
### [HQ式]

- 水位の上昇と共に流量が増加
- HQ式は右図のとおり

伊豆沼入口 :  $Q=0.0068*(H-13.00)^2$

八ツ沢川 :  $Q=0.00055*(H+3.10)^2$

太田川 :  $Q=0.00015*(H-14.48)^2$

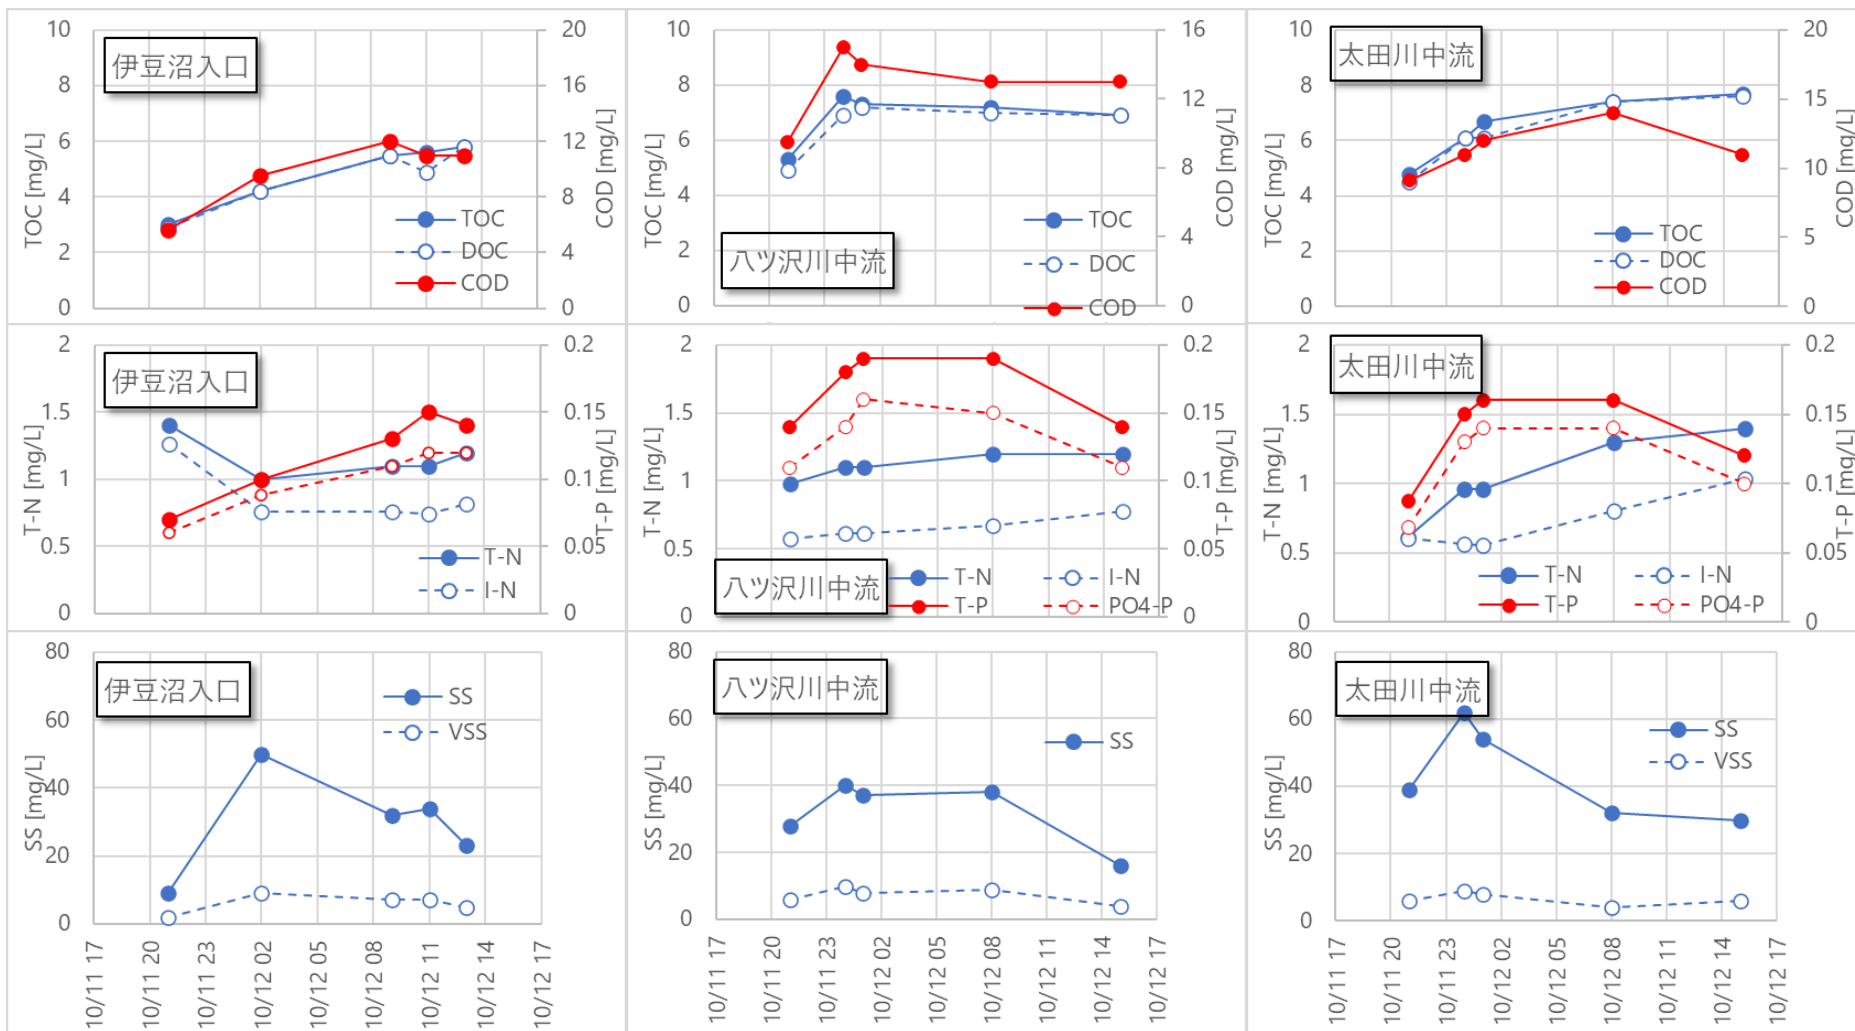
# 降雨時調査結果（主な水質項目）

- 有機物（TOCやCOD）、りんは流量の増加と共に水質濃度が上昇
- 窒素は流量が増加しても濃度が一定
- SSは初期段階に高く、その後低下
- 流入する形態としては主に溶存態（無機態）

・VSSの変化は少ない（ほとんど土壌由来のSSが流入）

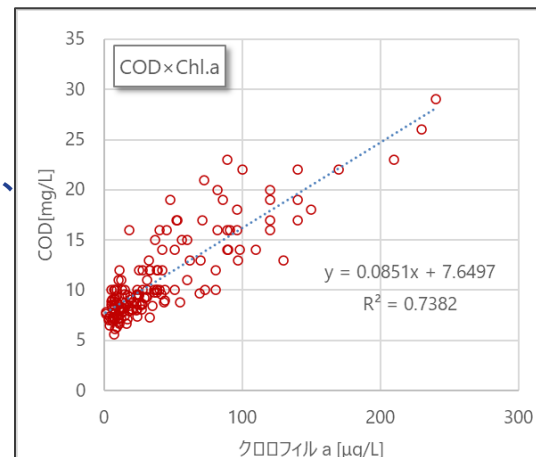
クロロフィルa、  
CODの関係性  
(参考資料P39)

→クロロフィルaの増加が要因  
植物プランクトンの量が増えている

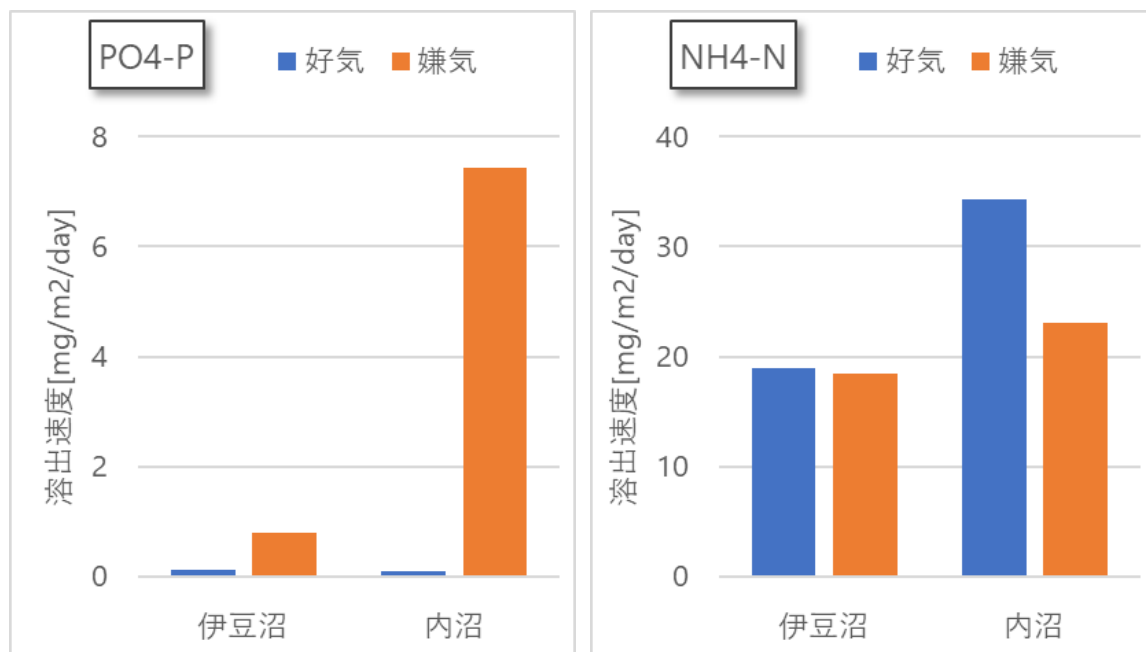
2025年8月 底泥溶出速度試験結果(再掲)

NH<sub>4</sub>-Nが 6 mg/m<sup>2</sup>/day → 20 mg/m<sup>2</sup>/day程度に変化

PO<sub>4</sub>-Pは嫌気条件になると溶出速度が上昇

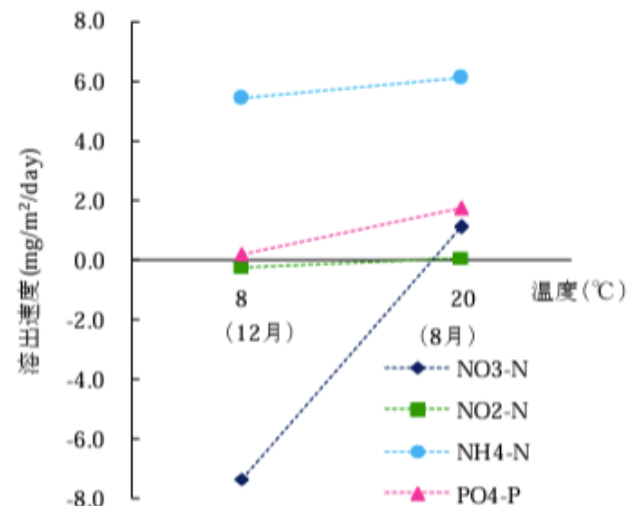
2009年無機栄養塩の溶出速度

→ 溶出速度は過去と比較すると早くなっている

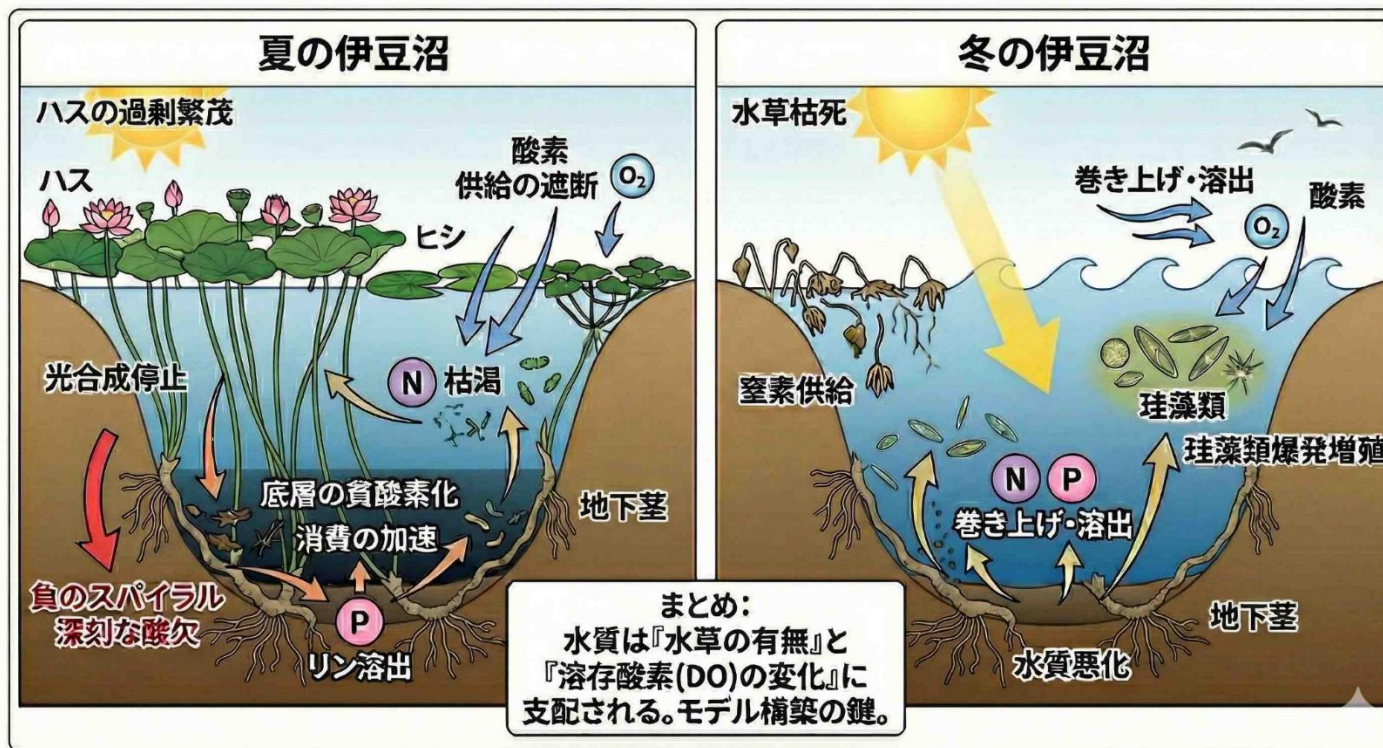
- 夏：栄養塩の競合と窒素制限状態で植物プランクトンの増殖が抑制
  - ▶ ハス、ヒシ等の水草と植物プランクトンで栄養塩の取り合いが発生
  - ▶ 栄養塩（窒素）が枯渇し、植物プランクトンの異常な増殖が抑制されている状態
- 冬：栄養塩の増加による植物プランクトンの増殖
  - ▶ 湖内の栄養塩（主に窒素）が増加し、植物プランクトンが増殖
- 栄養塩の供給量が増加している要因
  - ▶ 複合的な要因が考えられる。（底泥巻き上げ > 底泥溶出 > 流域流入、降雨負荷、鳥の糞 等）
  - ▶ 湖内での水質形成メカニズムを考えるうえでは、水草による影響を把握することが重要。
    - ✓ 夏：栄養塩の競合、巻き上げ抑制、貧酸素化からの底泥りん溶出量の増加 等
    - ✓ 冬：巻き上げ抑制機能がなくなり、風波・鳥などによる巻き上げ量の増加 等
