土砂災害警戒区域等の指定の告示に係る図書(その1)

自然現象の種類	急傾斜地の崩壊
箇所番号	N323K0097
箇所名	西船迫5
所在地	柴田郡柴田町西船迫1丁目
調査機関	宮城県大河原土木事務所

危害のおそれのある土地、著しい危害のおそれのある土地の設定図

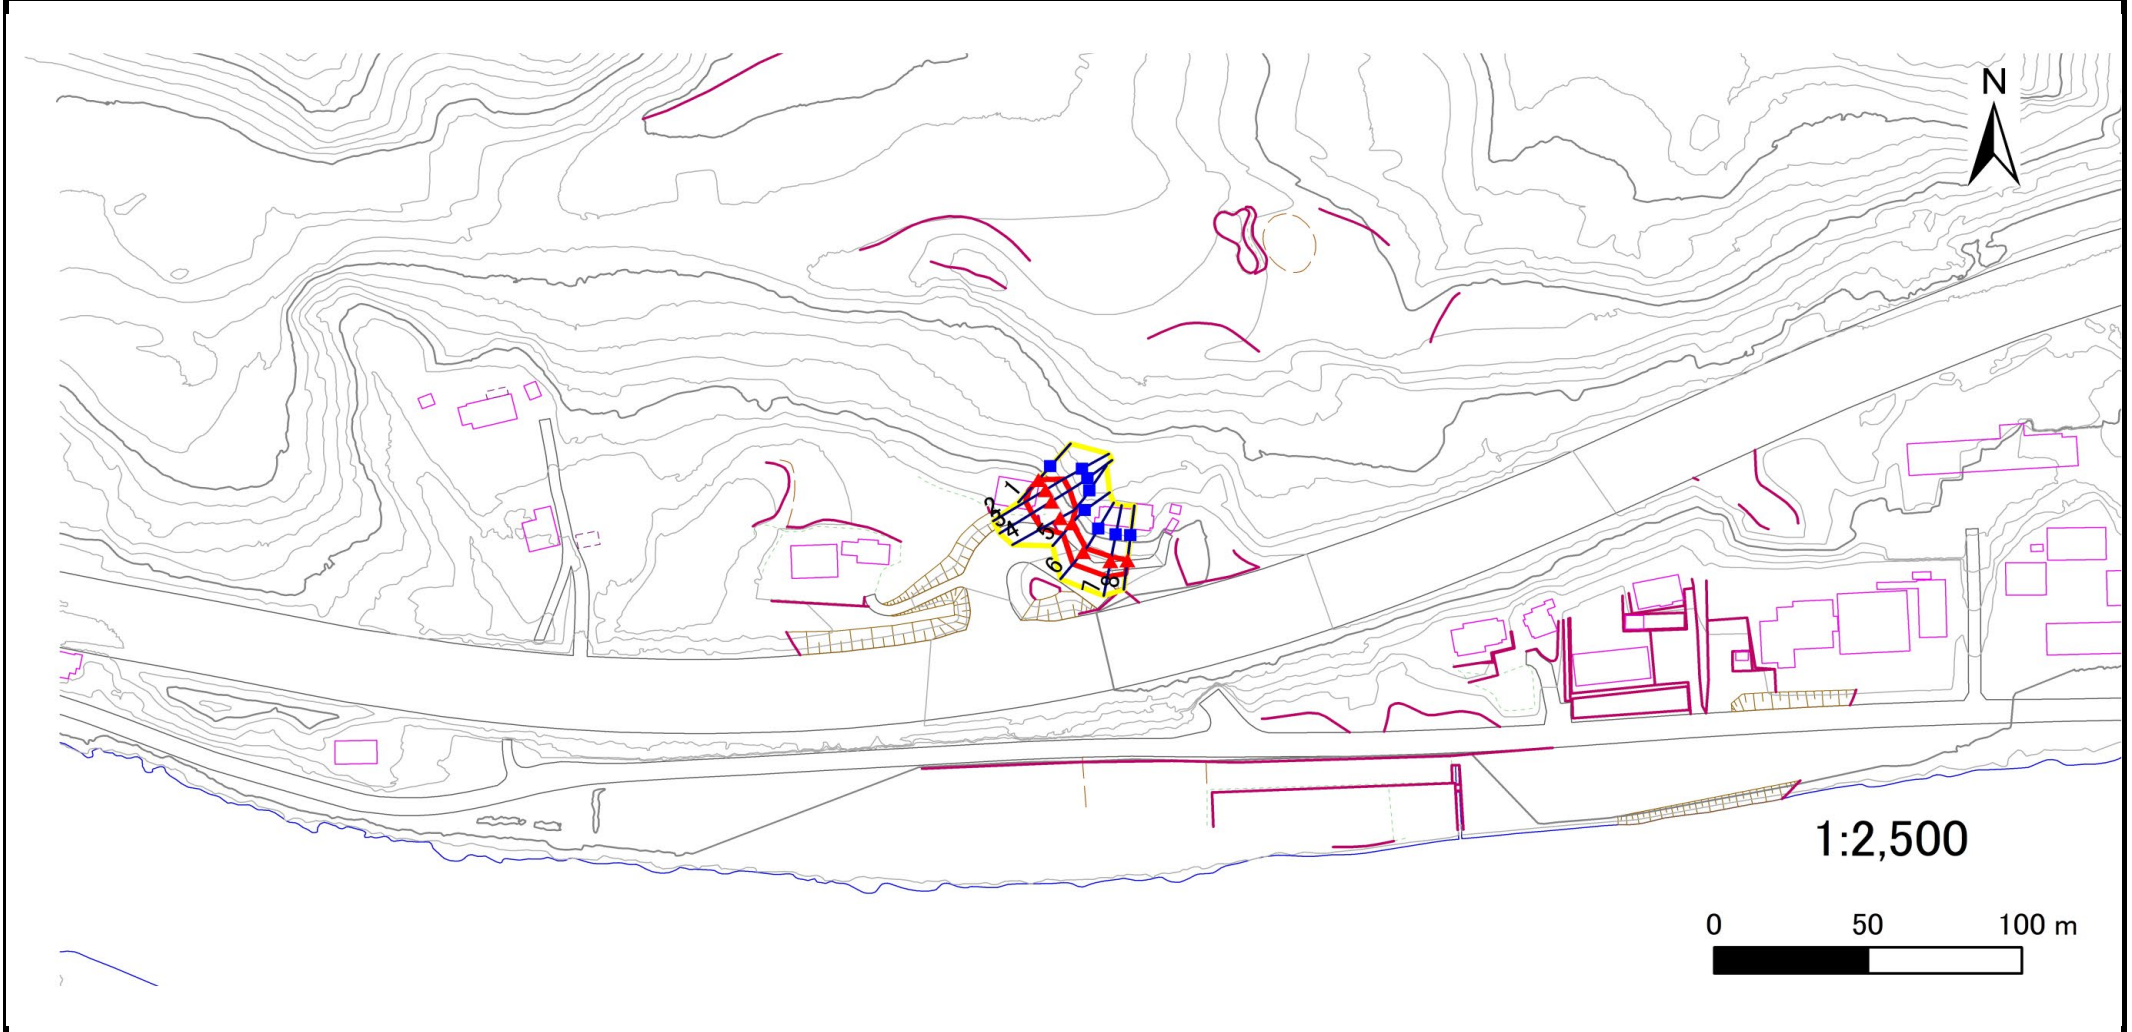
危害のおそれのある土地、著しい危害のおそれのある土地の設定図

急傾斜地の位置	箇所番号	N323K0103	箇所名	船迫2	所在地	柴田郡柴田町船迫字土平
---------	------	-----------	-----	-----	-----	-------------

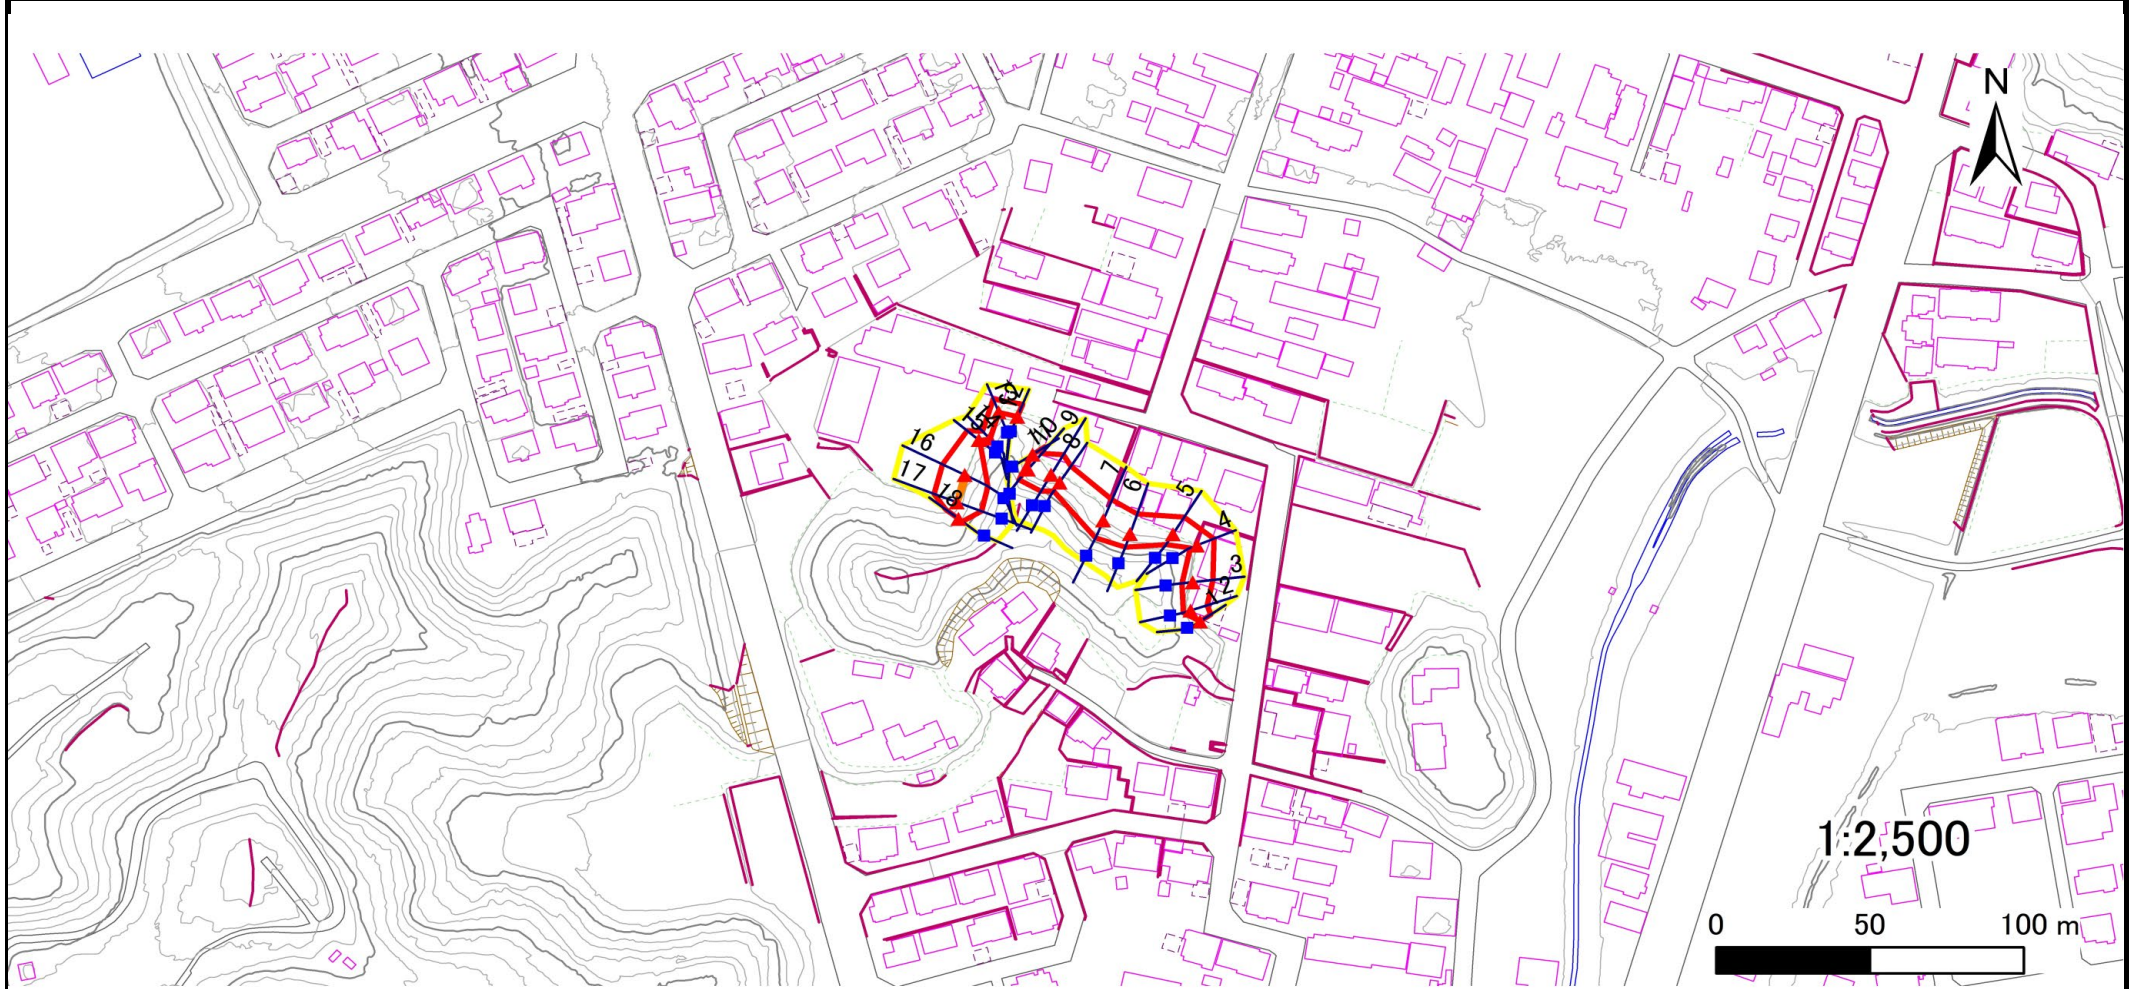
危害のおそれのある土地、著しい危害のおそれのある土地の設定図

急傾斜地の位置	箇所番号	N323K0104	箇所名	本船迫2	所在地	柴田郡柴田町本船迫字上町、西船迫1丁目
---------	------	-----------	-----	------	-----	---------------------
