土砂災害警戒区域等の指定の告示に係る図書(その1)

自然現象の種類	急傾斜地の崩壊
箇所番号	N323K0131
箇所名	船迫4
所在地	柴田郡柴田町船迫字下泥田
調査機関	宮城県大河原土木事務所

危害のおそれのある土地、著しい危害のおそれのある土地の設定図

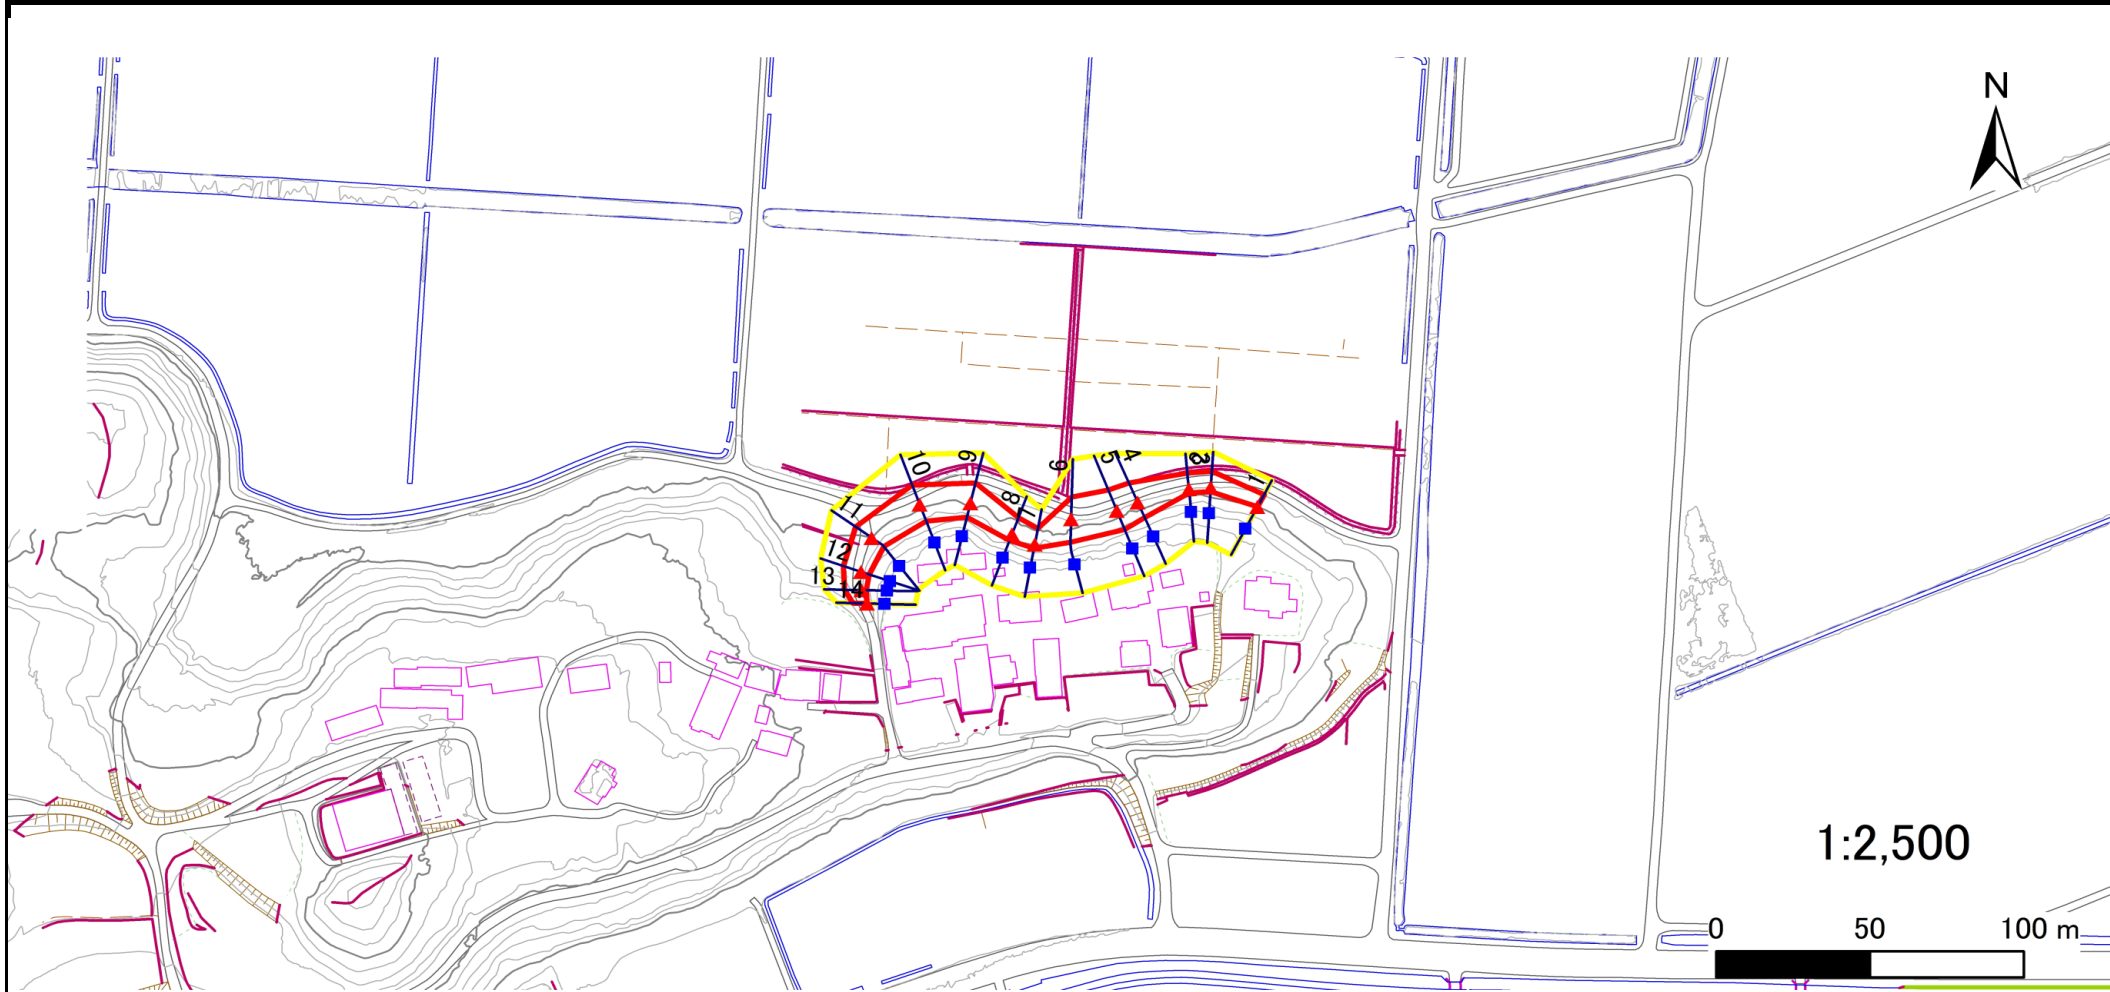
危害のおそれのある土地、著しい危害のおそれのある土地の設定図

急傾斜地の位置	箇所番号	N323K0140	箇所名	船迫7	所在地	柴田郡柴田町船迫字台、字台前
---------	------	-----------	-----	-----	-----	----------------
