# 土砂災害警戒区域等の指定の告示に係る図書(その1)

自然現象の種類	急傾斜地の崩壊
箇所番号	N322K0361-1
箇所名	足立43-1
所在地	柴田郡村田町大字足立字大平
調査機関	宮城県大河原土木事務所

## 土砂災害警戒区域等の指定の告示に係る図書(その2)

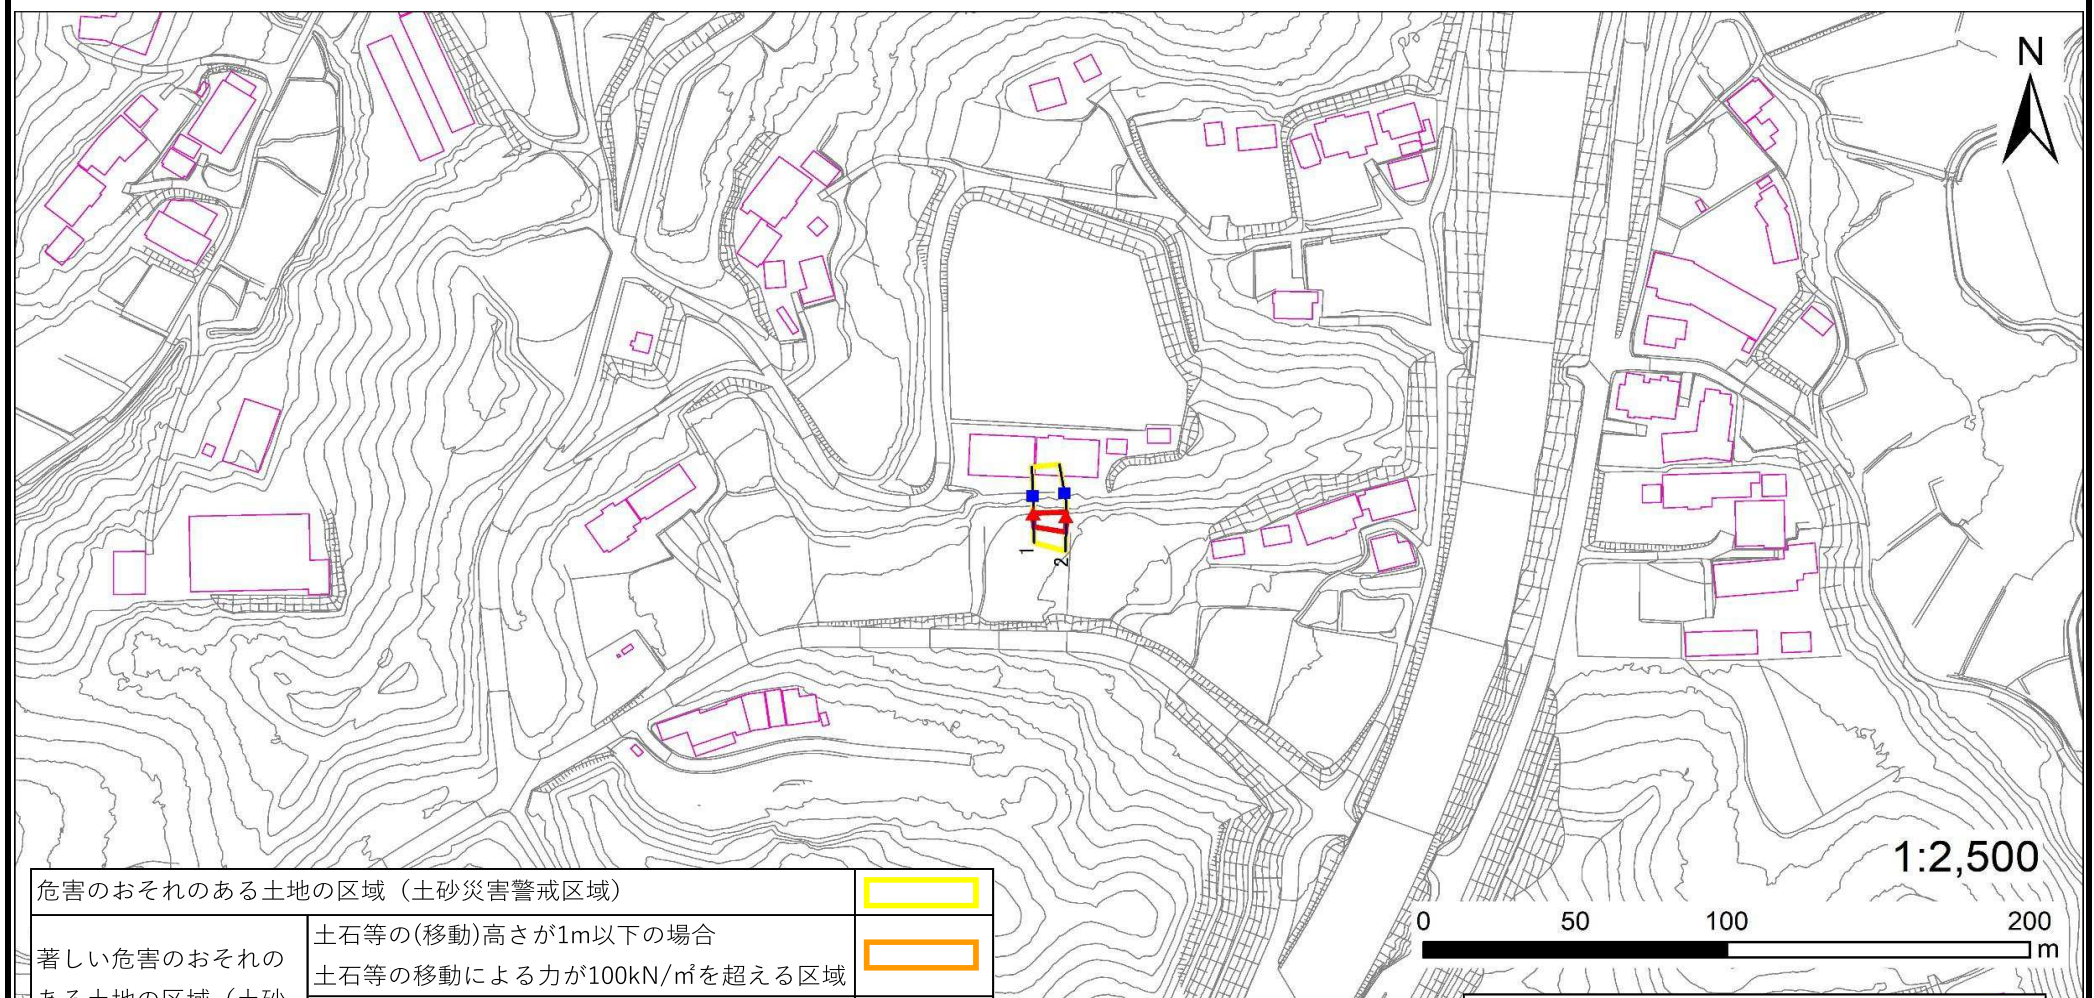
急傾斜地の位置	箇所番号	N322K0361-1	箇所名	足立43-1	所在地	柴田郡村田町大字足立字大平
---------	------	-------------	-----	--------	-----	---------------

危害のおそれのある土地の区域 (土砂災害警戒区域)		
著しい危害のおそれのある土地の区域 (土砂災害特別警戒区域)	土石等の(移動)高さが1m以下の場合	
	土石等の移動による力が100kN/m <sup>2</sup> を超える区域	
	土石等の堆積の高さが3mを超える区域	
それ以外の区域

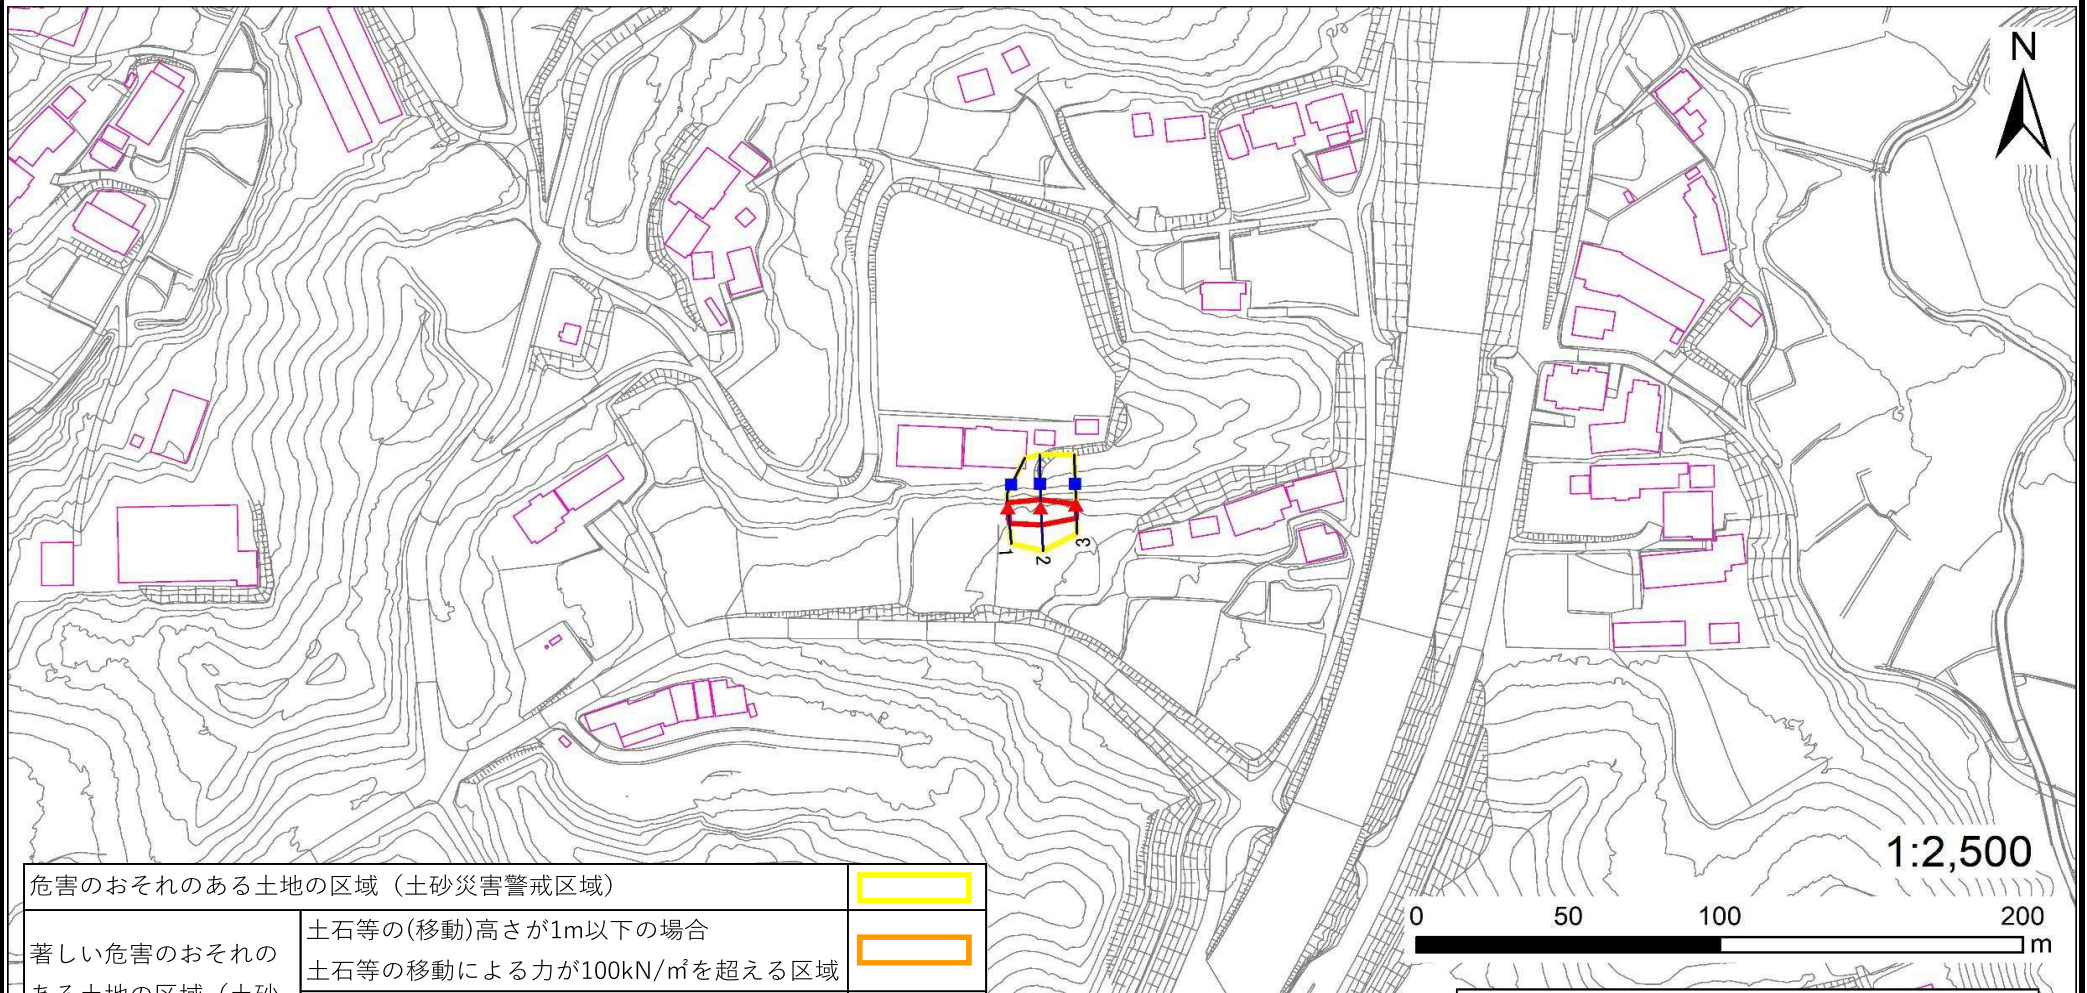
急傾斜地の位置	箇所番号	N322K0361-2	箇所名	足立43-2	所在地	柴田郡村田町大字足立字大平
---------	------	-------------	-----	--------	-----	---------------

危害のおそれのある土地の区域 (土砂災害警戒区域)		
著しい危害のおそれのある土地の区域 (土砂災害特別警戒区域)	土石等の(移動)高さが1m以下の場合	
	土石等の移動による力が100kN/m <sup>2</sup> を超える区域	
	土石等の堆積の高さが3mを超える区域	
それ以外の区域

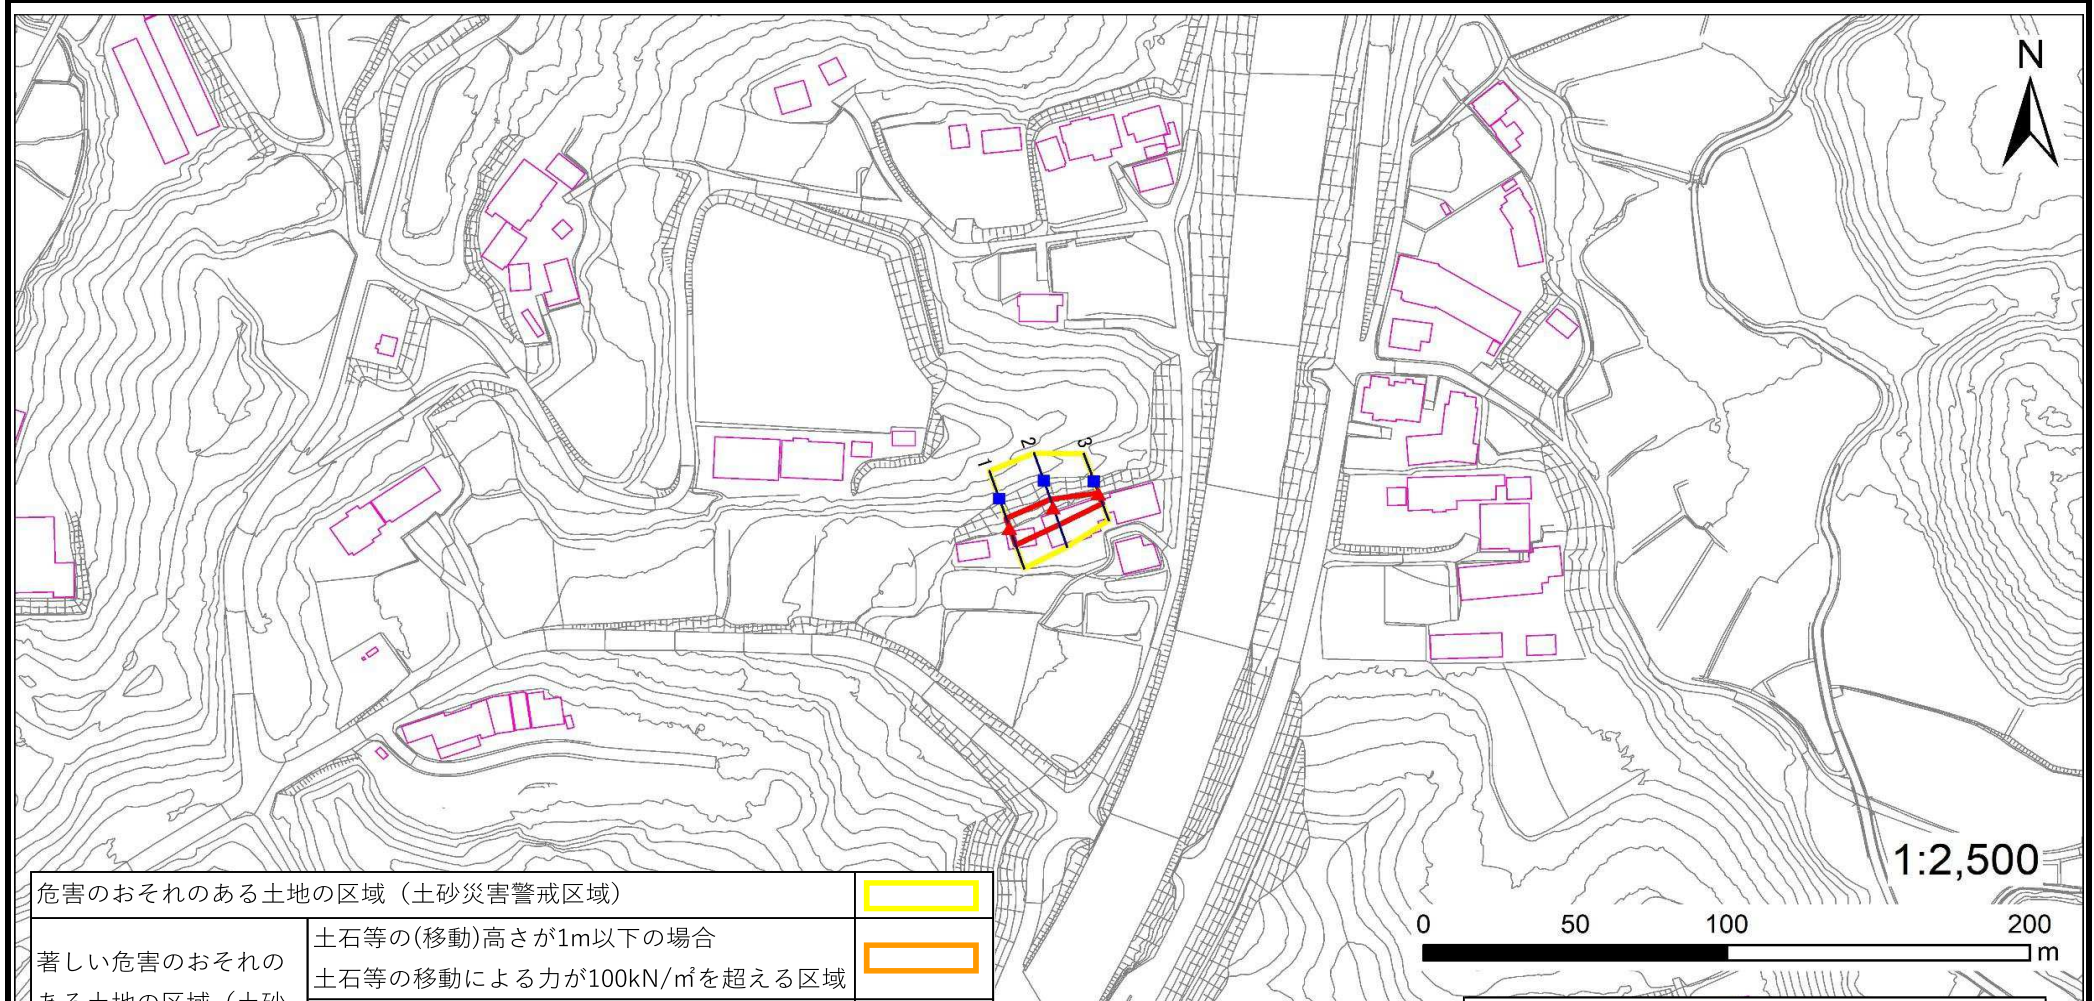
急傾斜地の位置	箇所番号	N322K0362	箇所名	足立44	所在地	柴田郡村田町大字足立字大平
---------	------	-----------	-----	------	-----	---------------

危害のおそれのある土地の区域 (土砂災害警戒区域)		
著しい危害のおそれのある土地の区域 (土砂災害特別警戒区域)	土石等の(移動)高さが1m以下の場合	
	土石等の移動による力が100kN/m <sup>2</sup> を超える区域	
	土石等の堆積の高さが3mを超える区域	
それ以外の区域

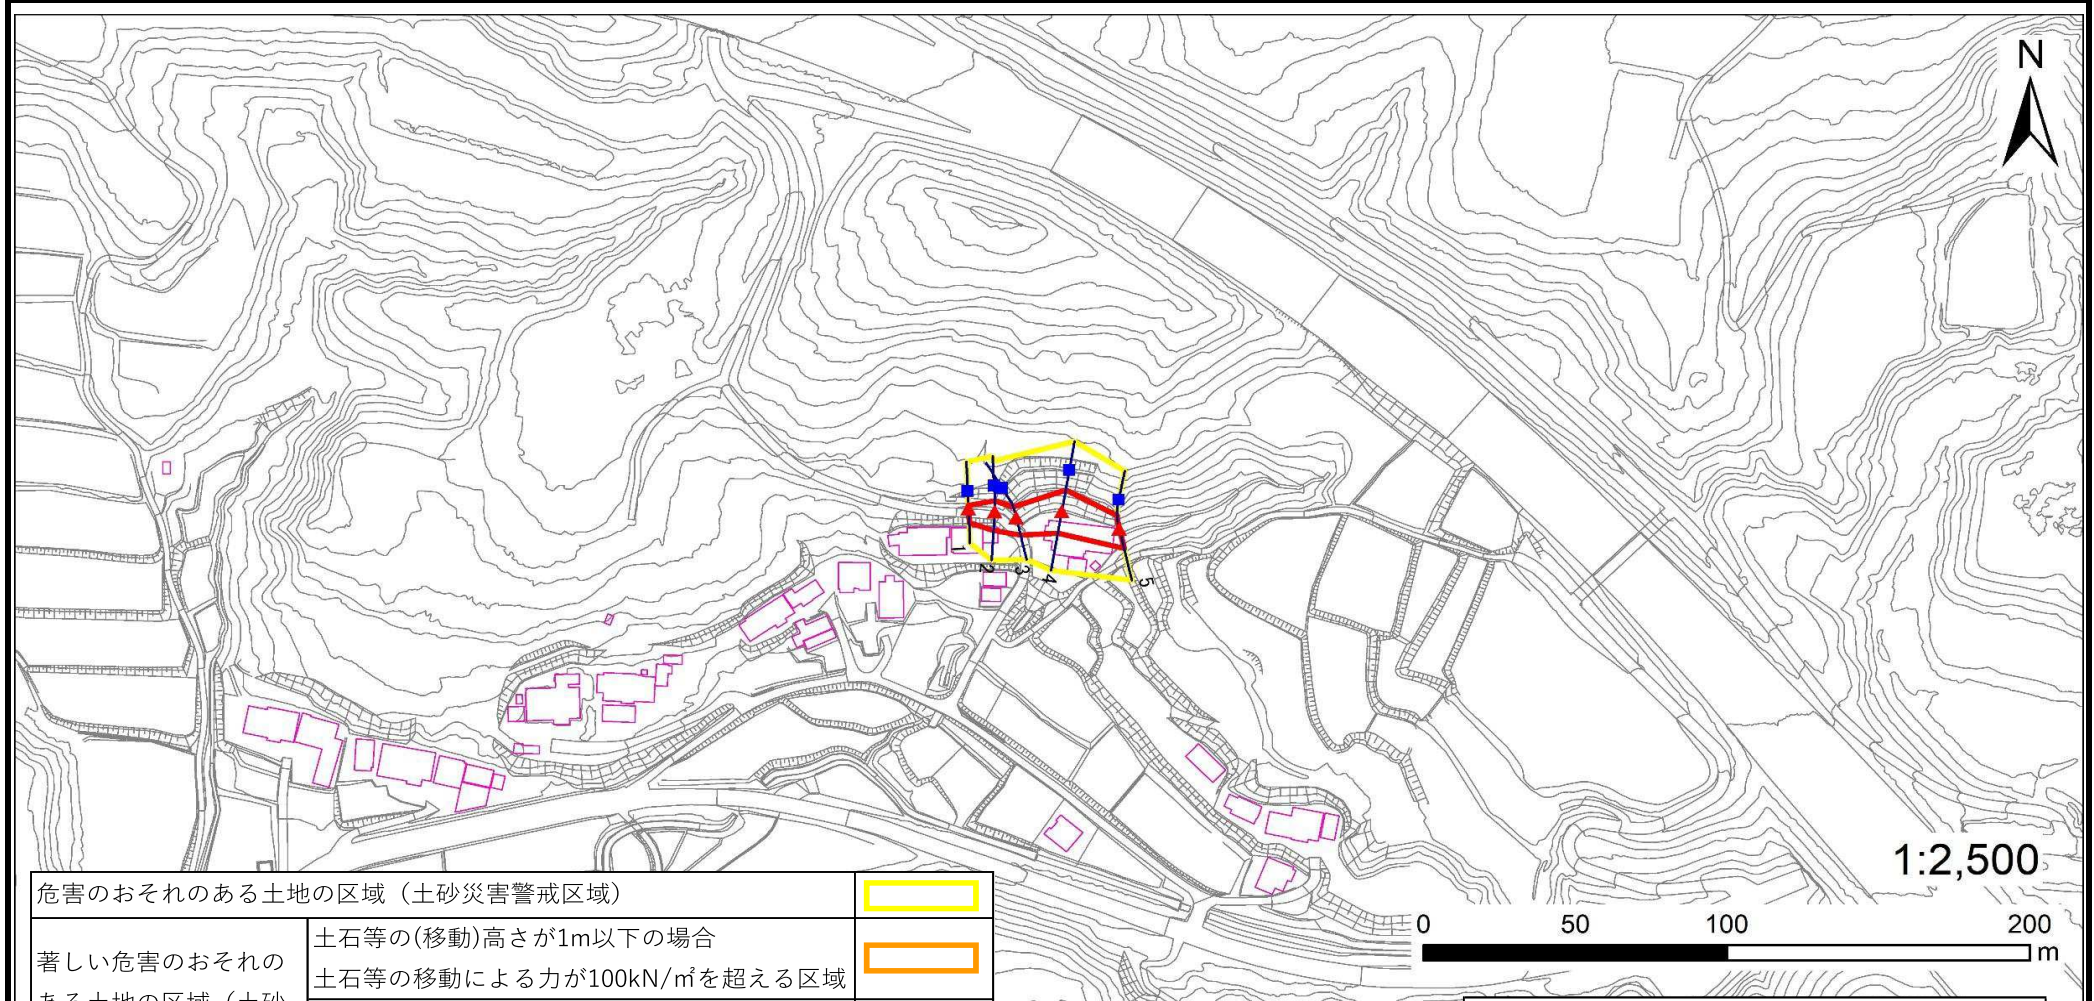
急傾斜地の位置	箇所番号	N322K0363	箇所名	足立45	所在地	柴田郡村田町大字足立字谷山
---------	------	-----------	-----	------	-----	---------------

危険のおそれのある土地の区域 (土砂災害警戒区域)		
著しい危険のおそれのある土地の区域 (土砂災害特別警戒区域)	土石等の(移動)高さが1m以下の場合	
	土石等の移動による力が100kN/m <sup>2</sup> を超える区域	
	土石等の堆積の高さが3mを超える区域	
それ以外の区域

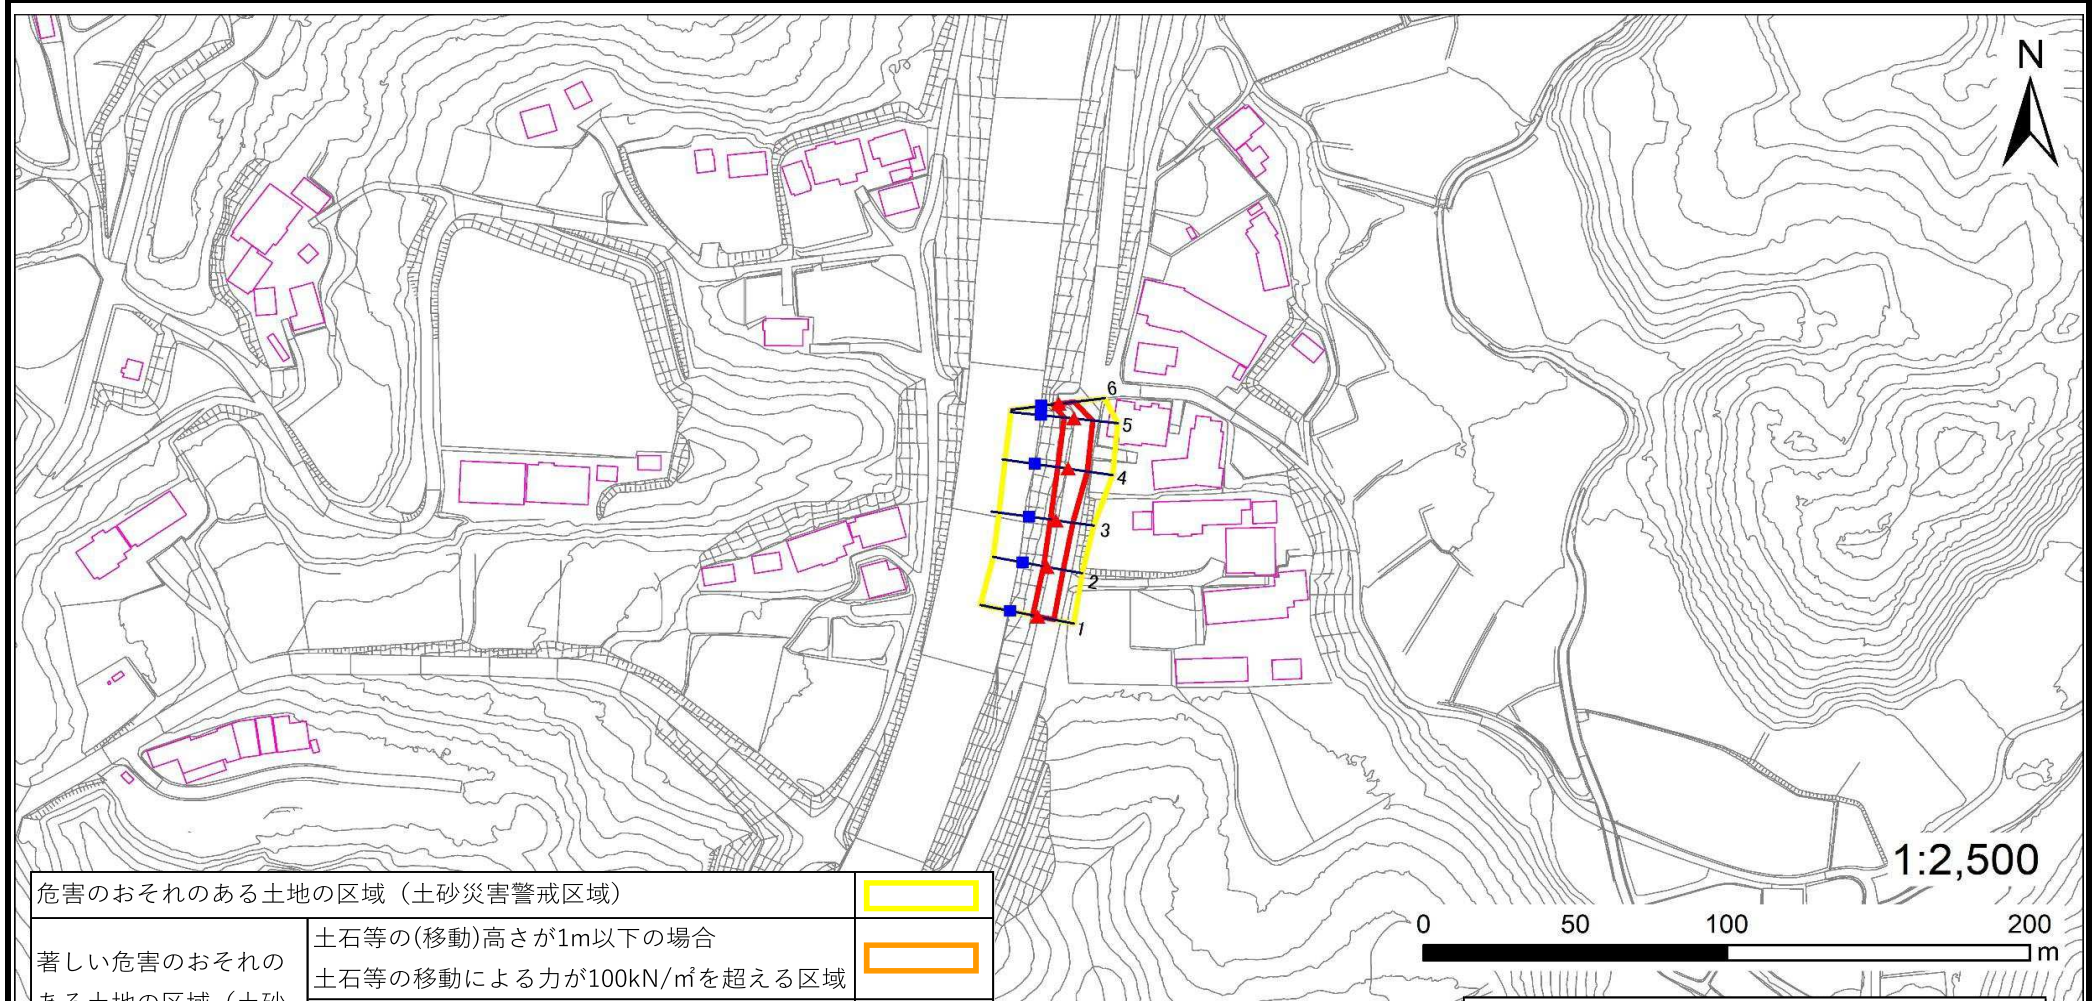
急傾斜地の位置	箇所番号	N322K0365	箇所名	足立46	所在地	柴田郡村田町大字足立字大平
---------	------	-----------	-----	------	-----	---------------

危険のおそれのある土地の区域 (土砂災害警戒区域)		
著しい危険のおそれのある土地の区域 (土砂災害特別警戒区域)	土石等の(移動)高さが1m以下の場合	
	土石等の移動による力が100kN/m <sup>2</sup> を超える区域	
	土石等の堆積の高さが3mを超える区域	
それ以外の区域

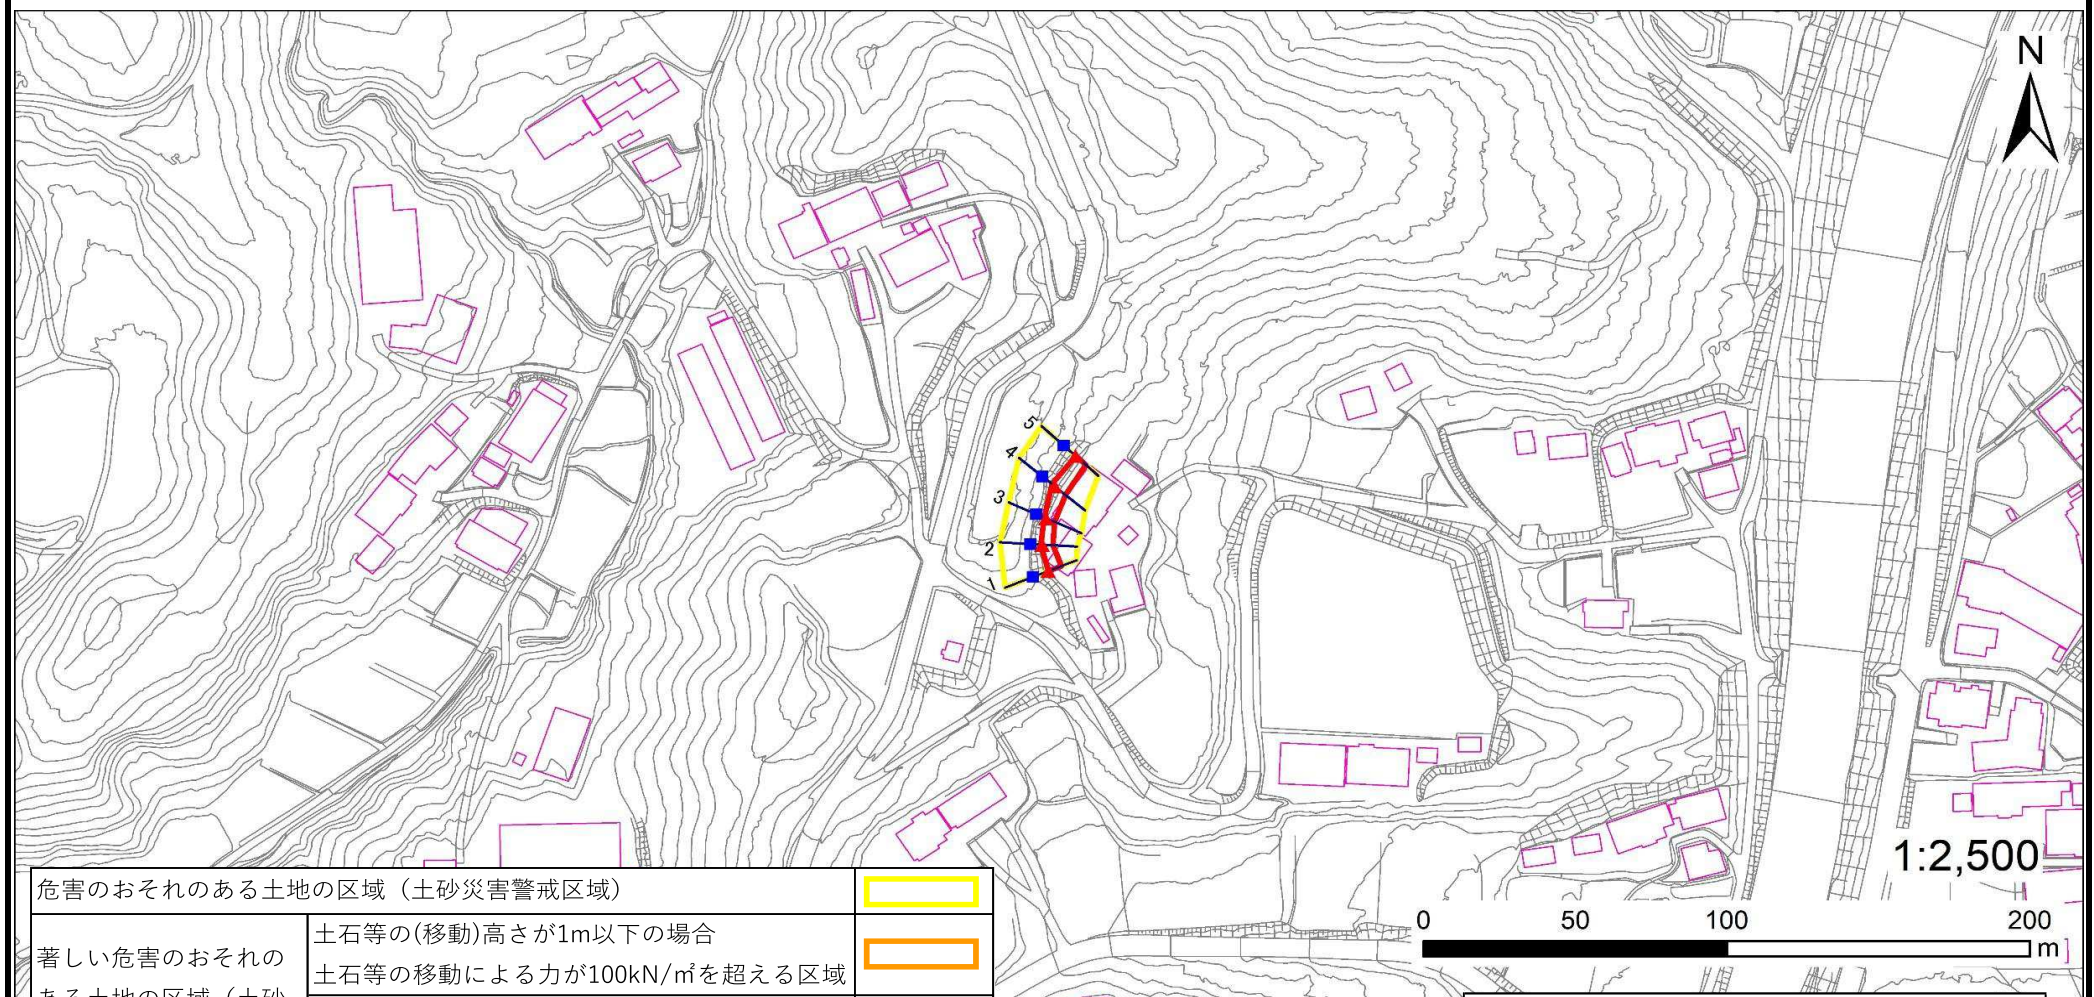
急傾斜地の位置	箇所番号	N322K0369	箇所名	足立47	所在地	柴田郡村田町大字足立字大平
---------	------	-----------	-----	------	-----	---------------

危害のおそれのある土地の区域 (土砂災害警戒区域)		
著しい危害のおそれのある土地の区域 (土砂災害特別警戒区域)	土石等の(移動)高さが1m以下の場合	
	土石等の移動による力が100kN/m <sup>2</sup> を超える区域	
	土石等の堆積の高さが3mを超える区域	
それ以外の区域

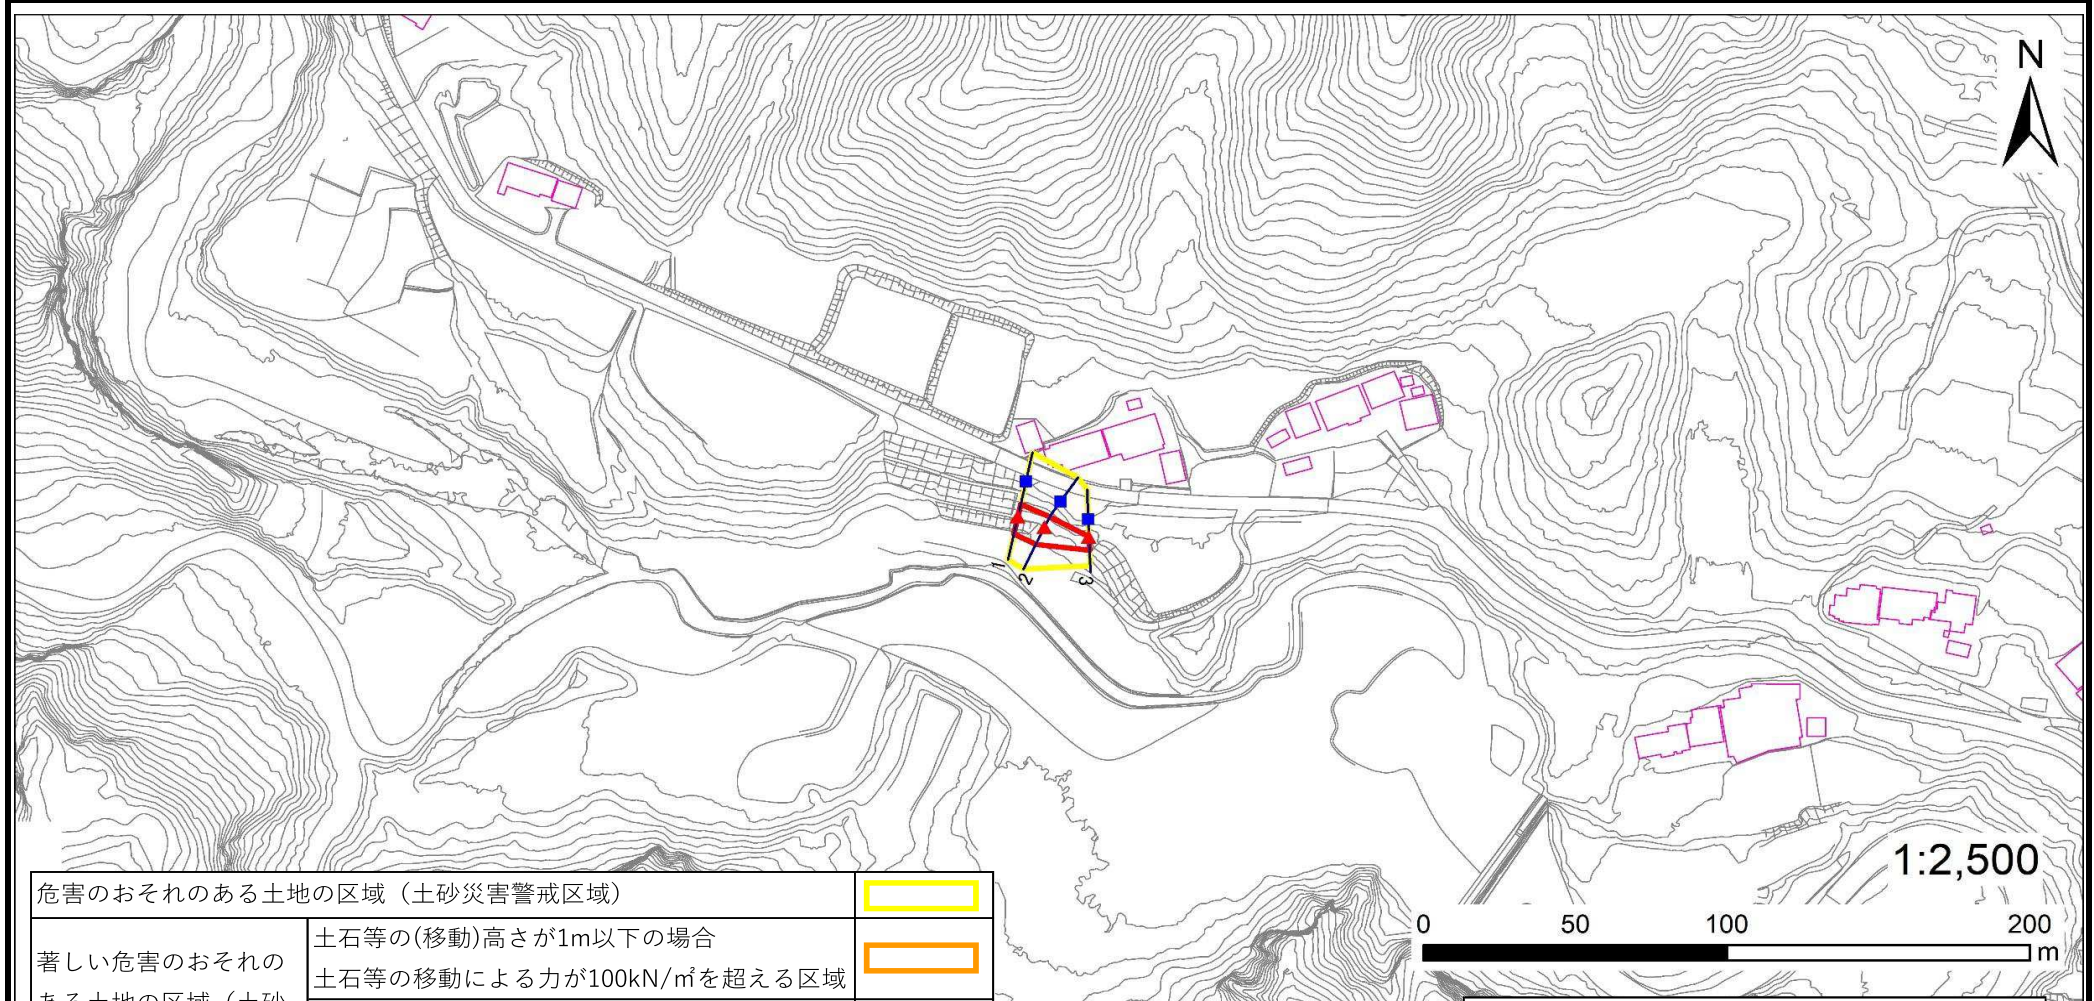
急傾斜地の位置	箇所番号	N322K0370	箇所名	足立48	所在地	柴田郡村田町大字足立字谷山
---------	------	-----------	-----	------	-----	---------------

危険のおそれのある土地の区域 (土砂災害警戒区域)		
著しい危険のおそれのある土地の区域 (土砂災害特別警戒区域)	土石等の(移動)高さが1m以下の場合	
	土石等の移動による力が100kN/m <sup>2</sup> を超える区域	
	土石等の堆積の高さが3mを超える区域	
それ以外の区域
