土砂災害警戒区域等の指定の告示に係る図書(その1)

自然現象の種類	急傾斜地の崩壊
箇所番号	N301K0150
箇所名	遠刈田温泉8
所在地	刈田郡蔵王町遠刈田温泉字八山
調査機関	宮城県大河原土木事務所

危害のおそれのある土地、著しい危害のおそれのある土地の設定図

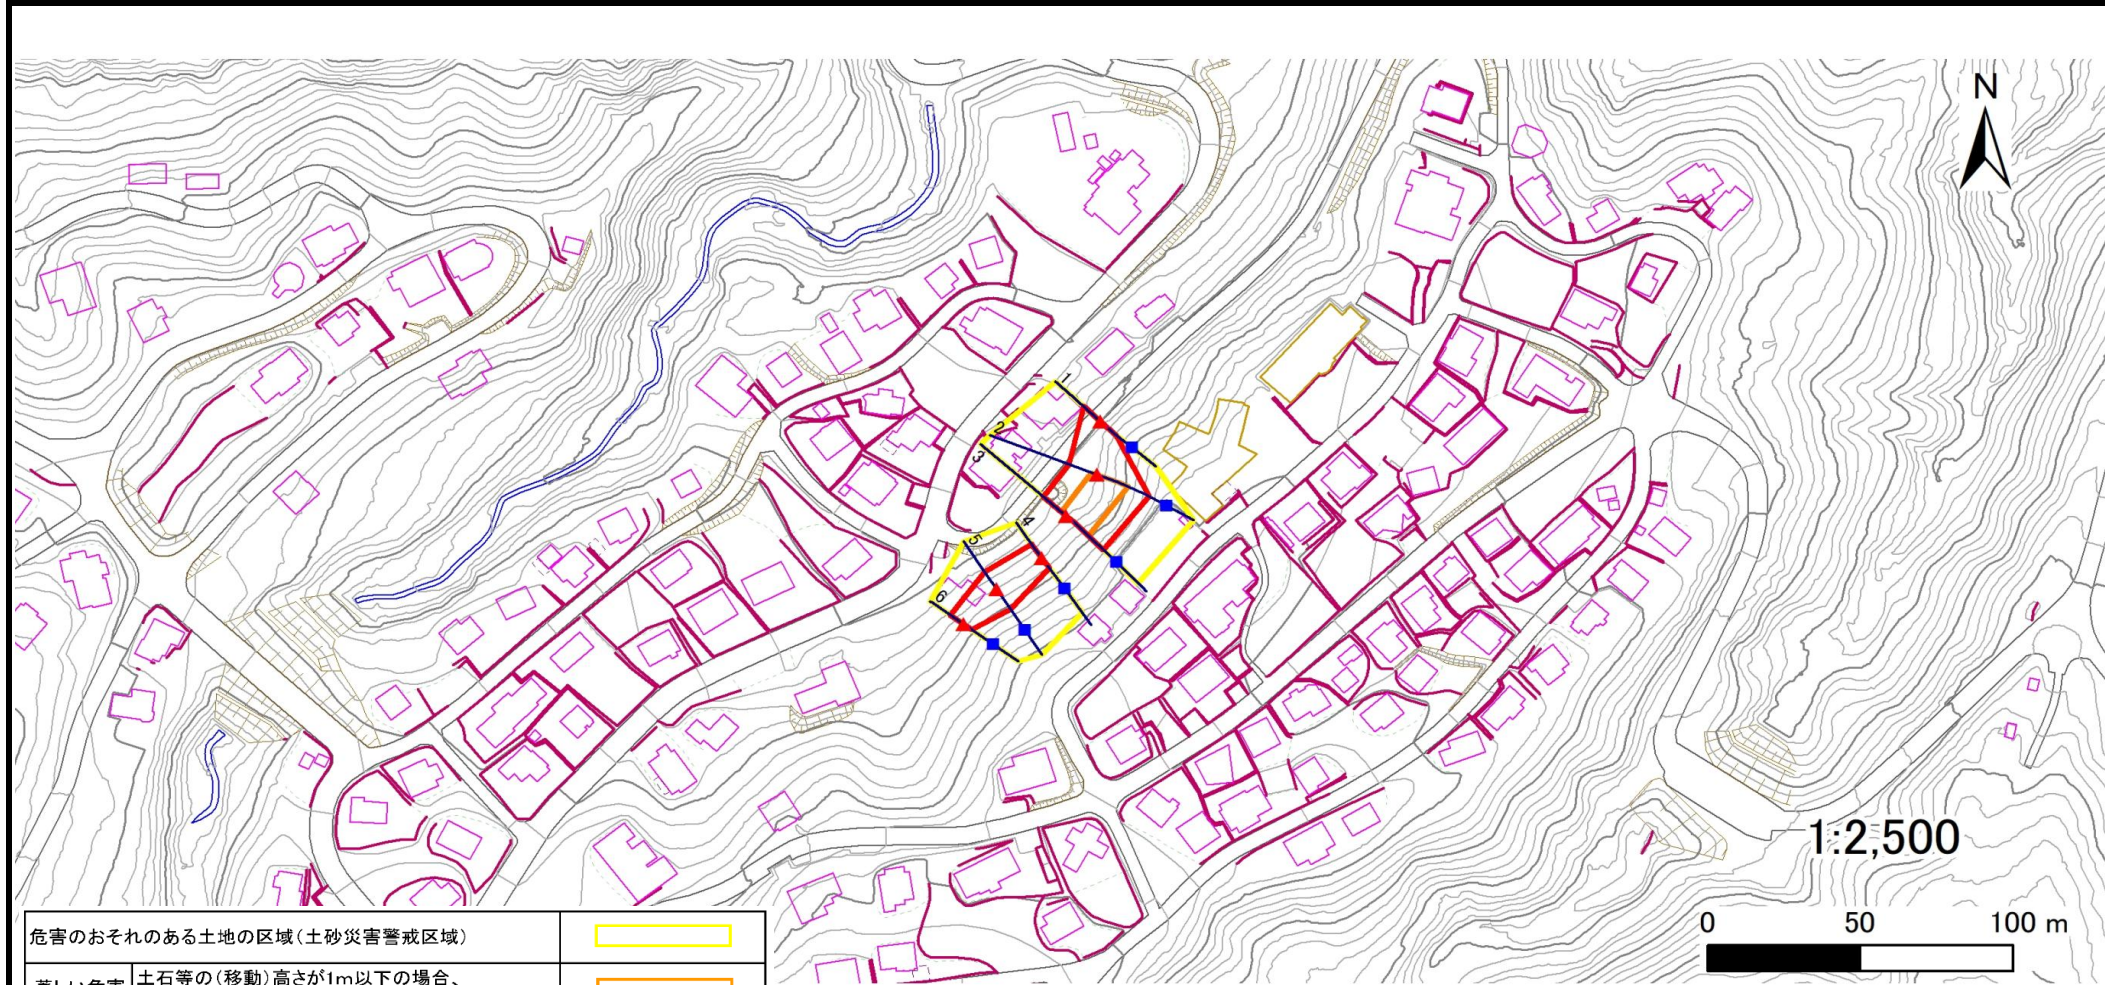
急傾斜地の位置	箇所番号	N301K0150	箇所名	遠刈田温泉8	所在地	刈田郡蔵王町遠刈田温泉字八山
---------	------	-----------	-----	--------	-----	----------------

危害のおそれのある土地の区域(土砂災害警戒区域)	[Yellow box]	
著しい危害のおそれのある土地の区域(土砂災害特別警戒区域)	土石等の(移動)高さが1m以下の場合、土石等の移動による力が100kN/m ² を超える区域	[Orange box]
	土石等の堆積の高さが3mを超える区域	[Red box]
それ以外の区域	[Pink box]

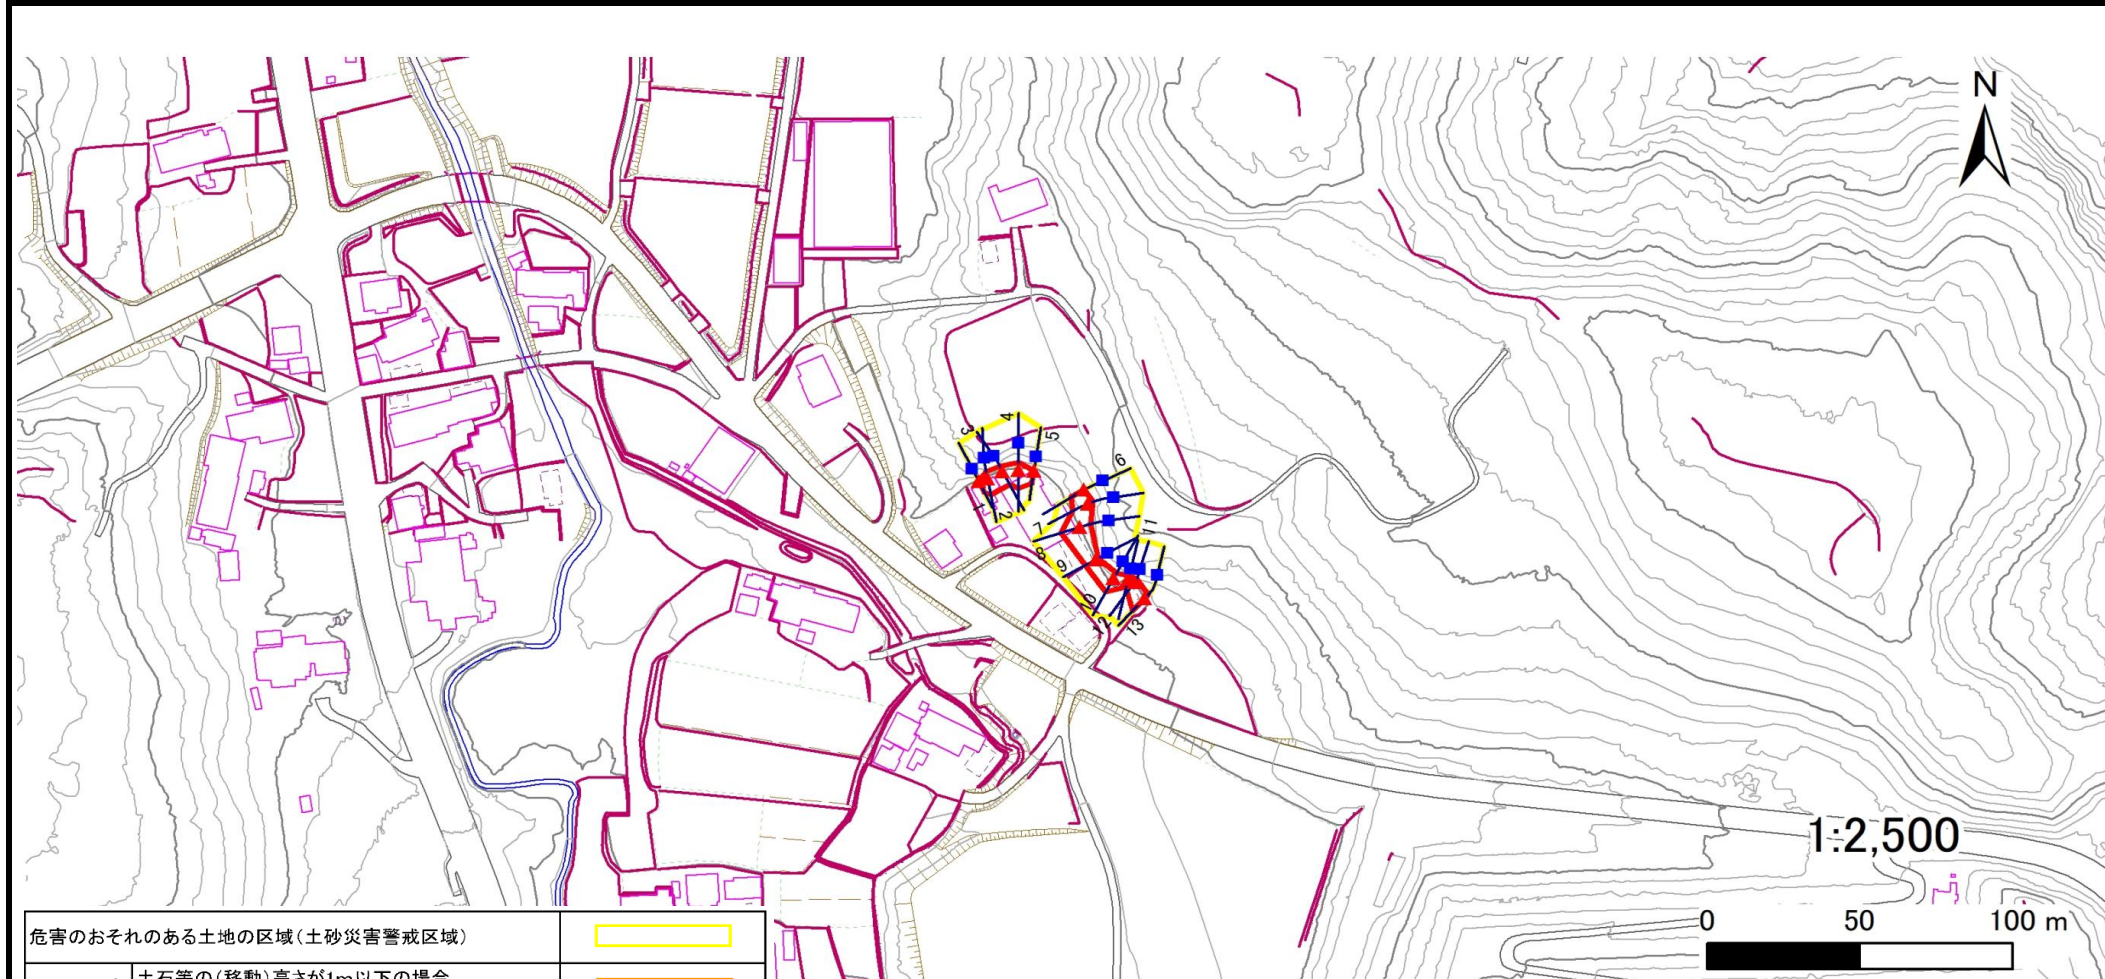
危害のおそれのある土地、著しい危害のおそれのある土地の設定図

急傾斜地の位置	箇所番号	N301K0153	箇所名	円田23	所在地	刈田郡蔵王町大字円田字清上
---------	------	-----------	-----	------	-----	---------------

危害のおそれのある土地の区域(土砂災害警戒区域)	
著しい危害のおそれのある土地の区域(土砂災害特別警戒区域)	土石等の(移動)高さが1m以下の場合、土石等の移動による力が100kN/m ² を超える区域
	土石等の堆積の高さが3mを超える区域
	それ以外の区域

急傾斜地の位置	箇所番号	N301K0153	箇所名	円田23	所在地	刈田郡蔵王町大字円田字清上											
横断測線の区間	土石等の移動により建築物の地上部に作用すると想定される力				土石等の堆積により建築物の地上部に作用すると想定される力				横断測線の区間	土石等の移動により建築物の地上部に作用すると想定される力				土石等の堆積により建築物の地上部に作用すると想定される力			
	土石等の(移動)高さが1m以下の場合、土石等の移動による力が100kN/m ² を超える区域		それ以外の区域		土石等の堆積の高さが3mを超える区域		それ以外の区域			土石等の(移動)高さが1m以下の場合、土石等の移動による力が100kN/m ² を超える区域		それ以外の区域		土石等の堆積の高さが3mを超える区域		それ以外の区域	
	力の大きさのうち最大のもの (kN/m ²)	土石等の高さ (m)	力の大きさのうち最大のもの (kN/m ²)	土石等の高さ (m)	力の大きさのうち最大のもの (kN/m ²)	土石等の高さ (m)	力の大きさのうち最大のもの (kN/m ²)	土石等の高さ (m)		力の大きさのうち最大のもの (kN/m ²)	土石等の高さ (m)	力の大きさのうち最大のもの (kN/m ²)	土石等の高さ (m)	力の大きさのうち最大のもの (kN/m ²)	土石等の高さ (m)	力の大きさのうち最大のもの (kN/m ²)	土石等の高さ (m)
1 ~ 2	-	-	72.5	1.0	-	-	10.1	2.0									
2 ~ 3	-	-	72.5	1.0	-	-	10.8	2.2									
3 ~ 4	-	-	76.3	1.0	-	-	10.8	2.2									
4 ~ 5	-	-	76.3	1.0	-	-	9.8	2.0									
6 ~ 7	-	-	71.4	1.0	-	-	8.6	1.7									
7 ~ 8	-	-	83.4	1.0	-	-	9.0	1.8									
8 ~ 9	-	-	83.4	1.0	-	-	11.2	2.2

9 ~ 10	-	-	67.4	1.0	-	-	11.2	2.2									
10 ~ 11	-	-	67.4	1.0	-	-	12.9	2.6									
11 ~ 12	-	-	52.4	1.0	-	-	12.9	2.6									
12 ~ 13	-	-	70.1	1.0	-	-	11.4	2.3

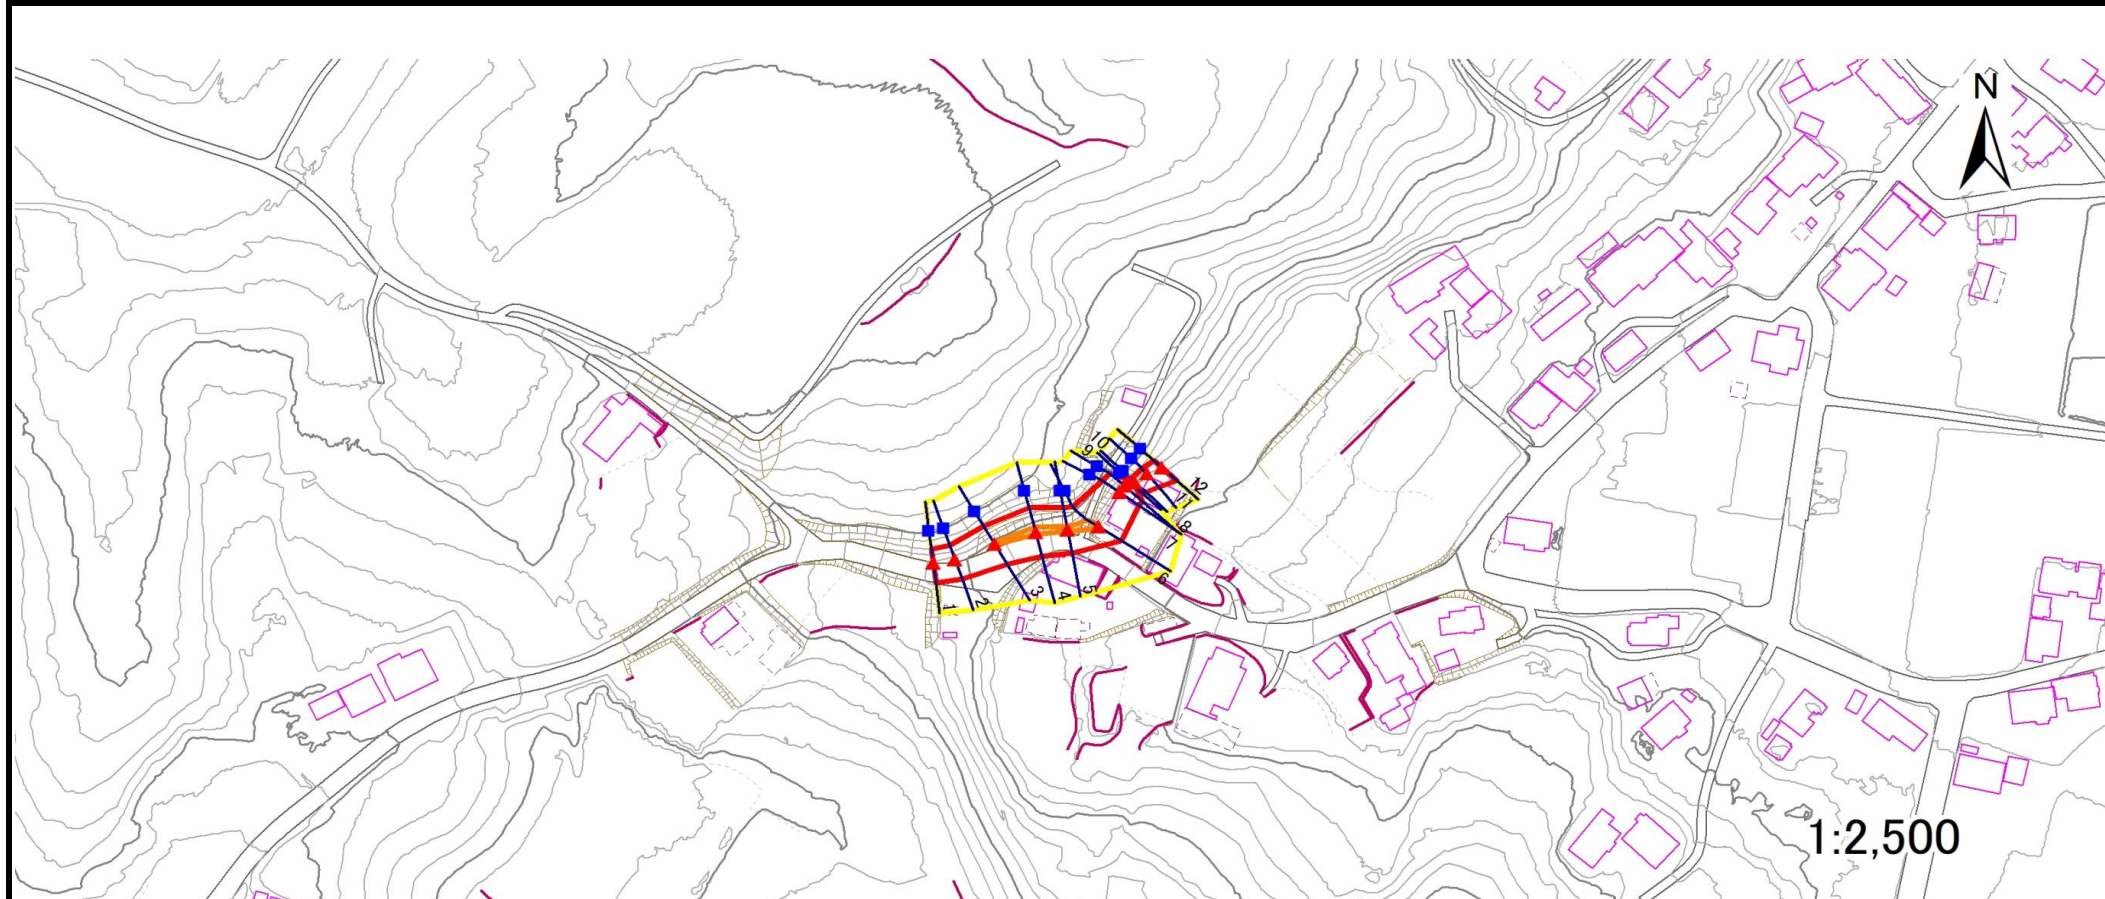
危害のおそれのある土地、著しい危害のおそれのある土地の設定図

急傾斜地の位置	箇所番号	N301K0155	箇所名	円田24	所在地	刈田郡蔵王町大字円田字泉屋敷
---------	------	-----------	-----	------	-----	----------------

危害のおそれのある土地の区域(土砂災害警戒区域)	
著しい危害のおそれのある土地の区域(土砂災害特別警戒区域)	土石等の(移動)高さが1m以下の場合、土石等の移動による力が100kN/m ² を超える区域
	土石等の堆積の高さが3mを超える区域
	それ以外の区域

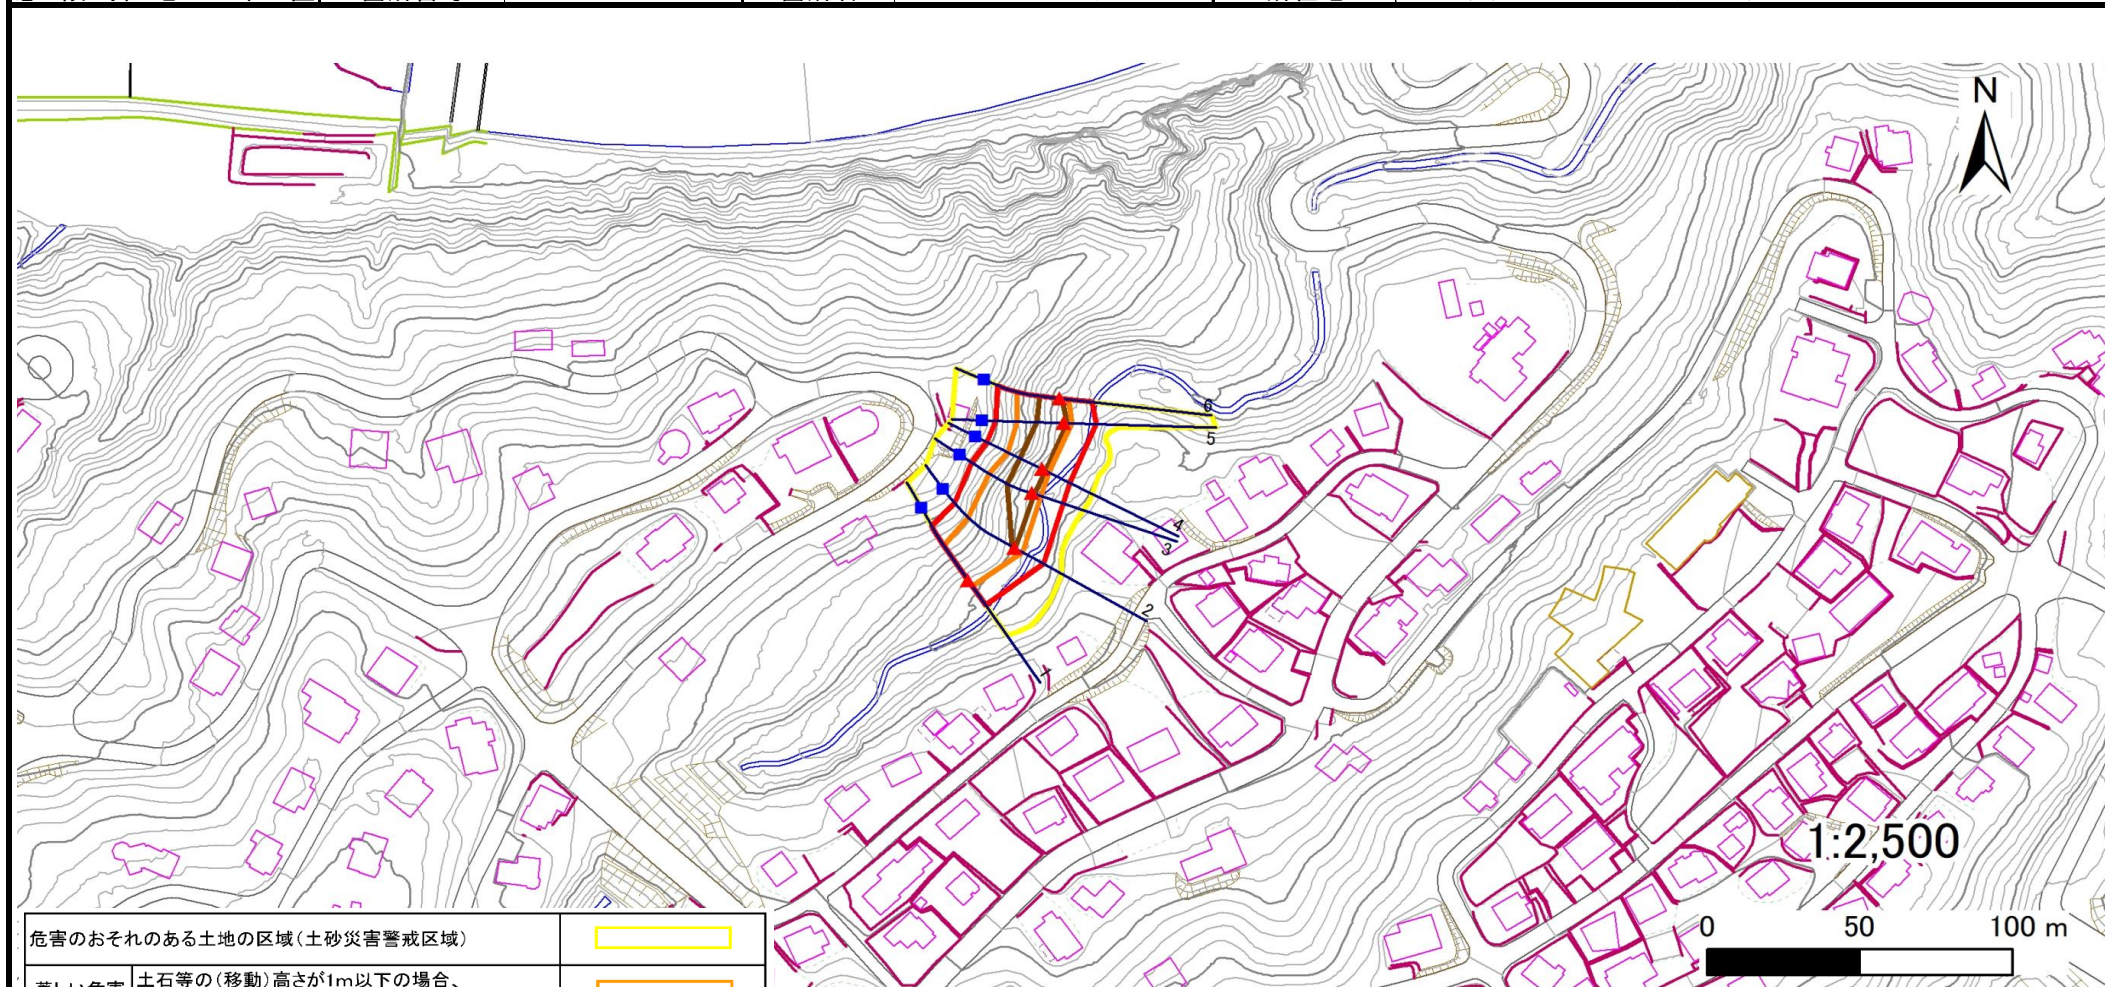
危害のおそれのある土地、著しい危害のおそれのある土地の設定図

急傾斜地の位置	箇所番号	N301K0157	箇所名	遠刈田温泉9	所在地	刈田郡蔵王町遠刈田温泉字八山
---------	------	-----------	-----	--------	-----	----------------

危害のおそれのある土地の区域(土砂災害警戒区域)	
著しい危害のおそれのある土地の区域(土砂災害特別警戒区域)	土石等の(移動)高さが1m以下の場合、土石等の移動による力が100kN/m ² を超える区域
	土石等の堆積の高さが3mを超える区域
	それ以外の区域

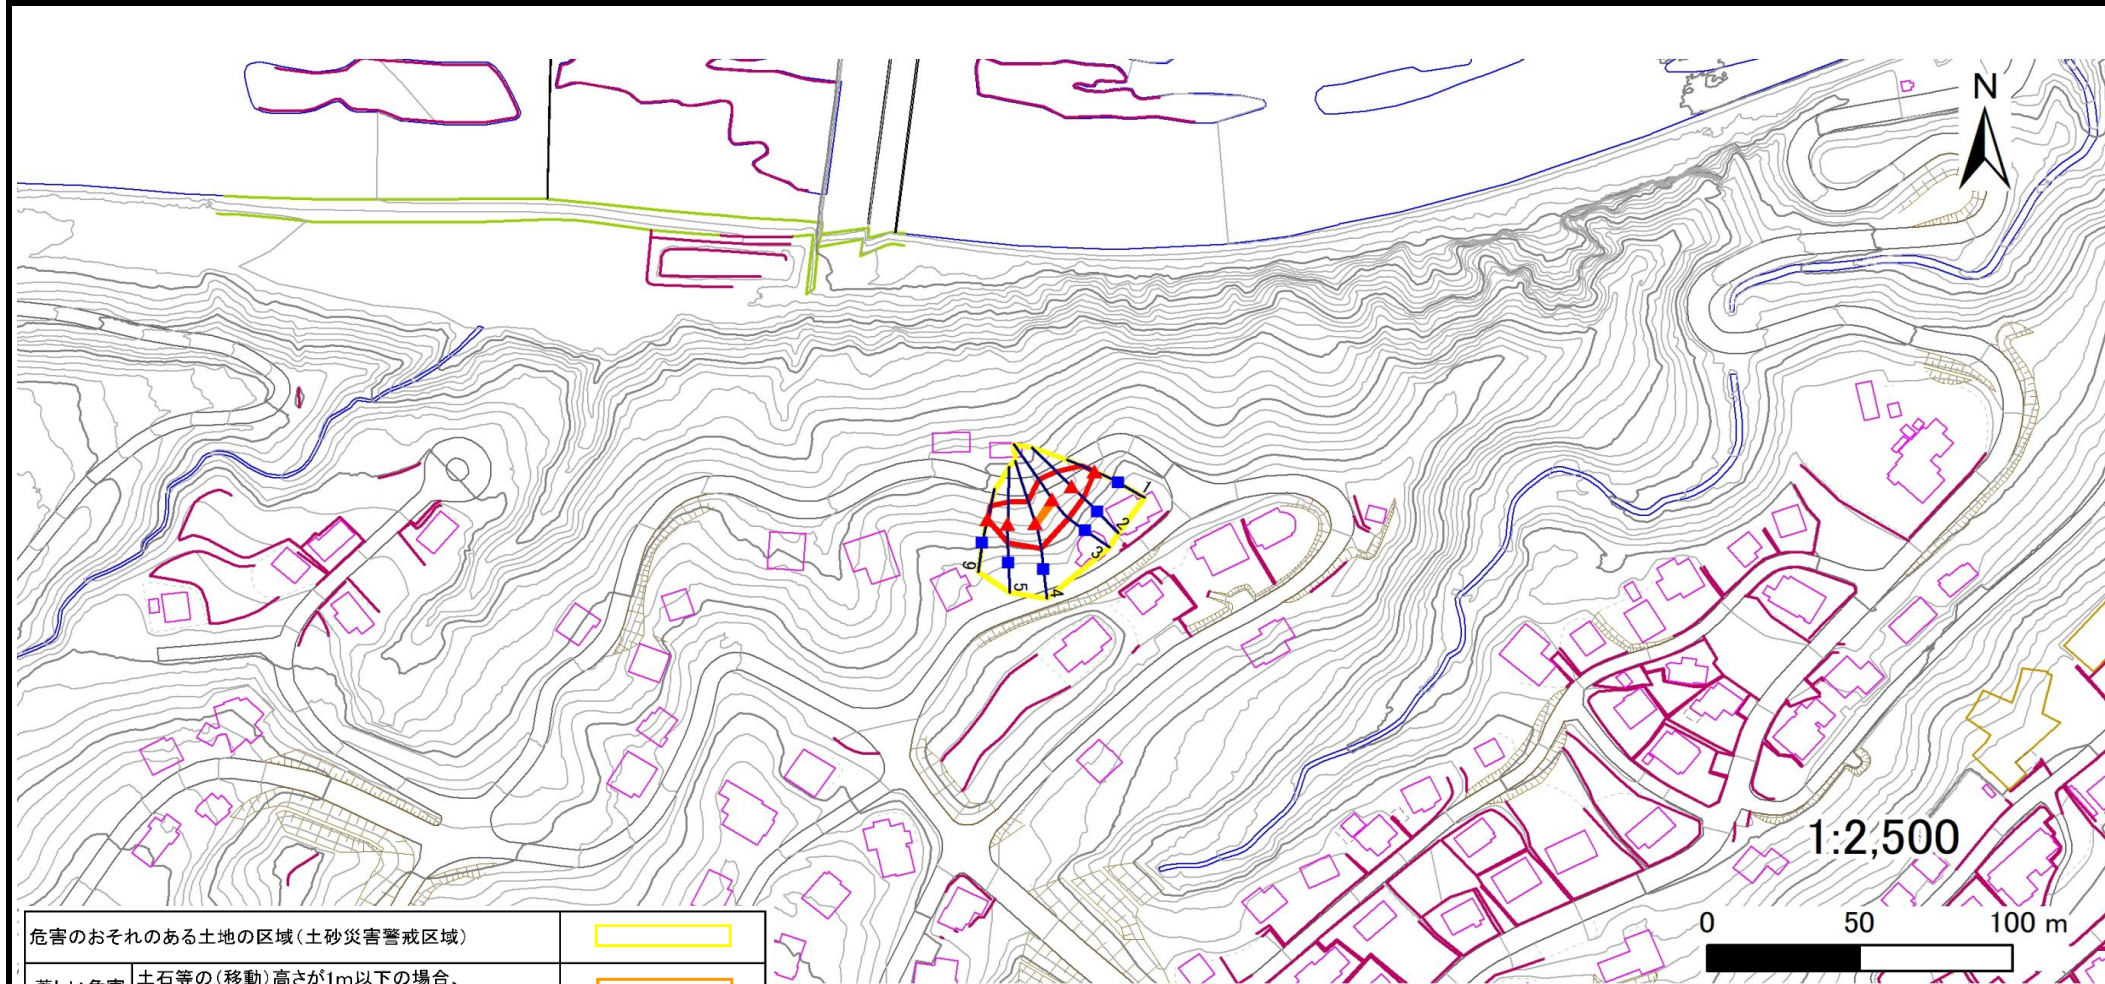
危害のおそれのある土地、著しい危害のおそれのある土地の設定図

急傾斜地の位置	箇所番号	N301K0158	箇所名	遠刈田温泉10	所在地	刈田郡蔵王町遠刈田温泉字八山
---------	------	-----------	-----	---------	-----	----------------

危害のおそれのある土地の区域(土砂災害警戒区域)	
著しい危害のおそれのある土地の区域(土砂災害特別警戒区域)	土石等の(移動)高さが1m以下の場合、土石等の移動による力が100kN/m ² を超える区域
	土石等の堆積の高さが3mを超える区域
	それ以外の区域

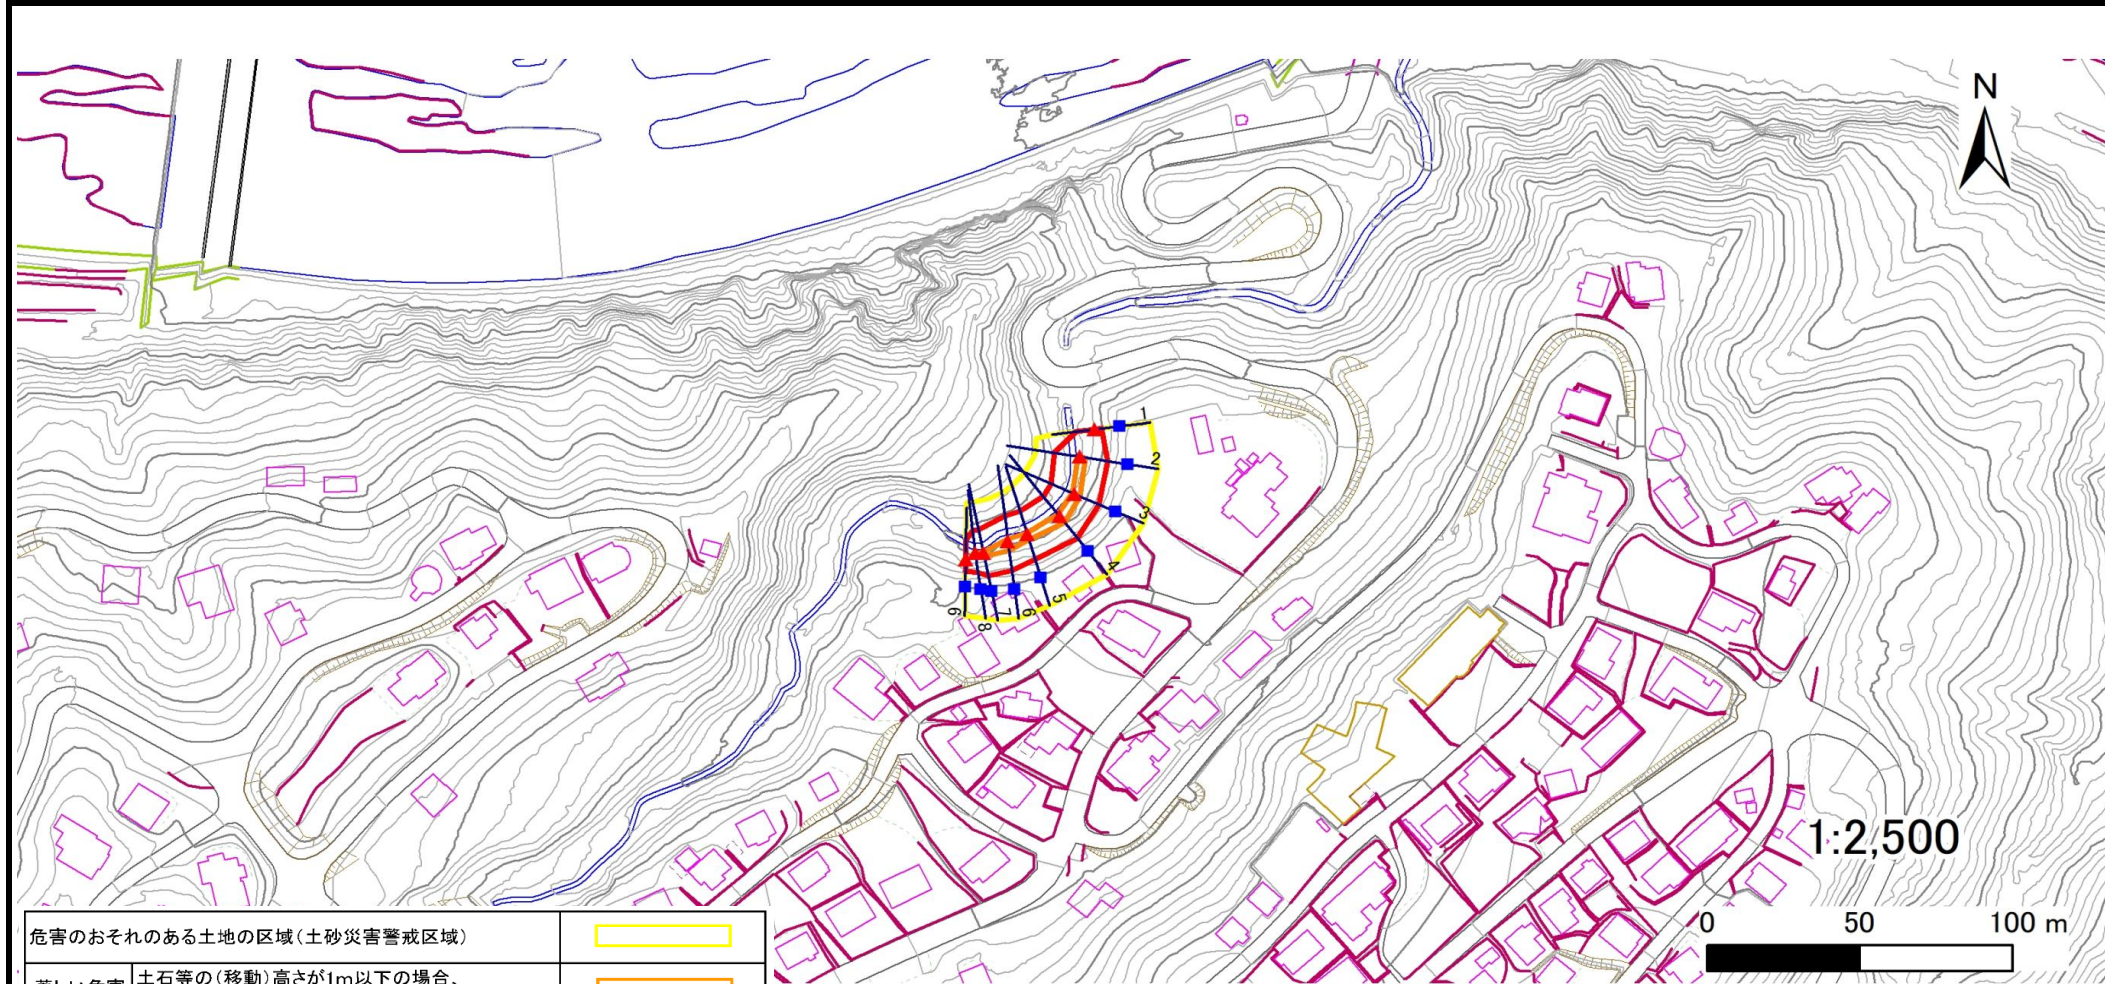
危害のおそれのある土地、著しい危害のおそれのある土地の設定図

急傾斜地の位置	箇所番号	N301K0161	箇所名	遠刈田温泉11	所在地	刈田郡蔵王町遠刈田温泉字八山
---------	------	-----------	-----	---------	-----	----------------

危害のおそれのある土地の区域(土砂災害警戒区域)	
著しい危害のおそれのある土地の区域(土砂災害特別警戒区域)	土石等の(移動)高さが1m以下の場合、土石等の移動による力が100kN/m ² を超える区域
	土石等の堆積の高さが3mを超える区域
	それ以外の区域

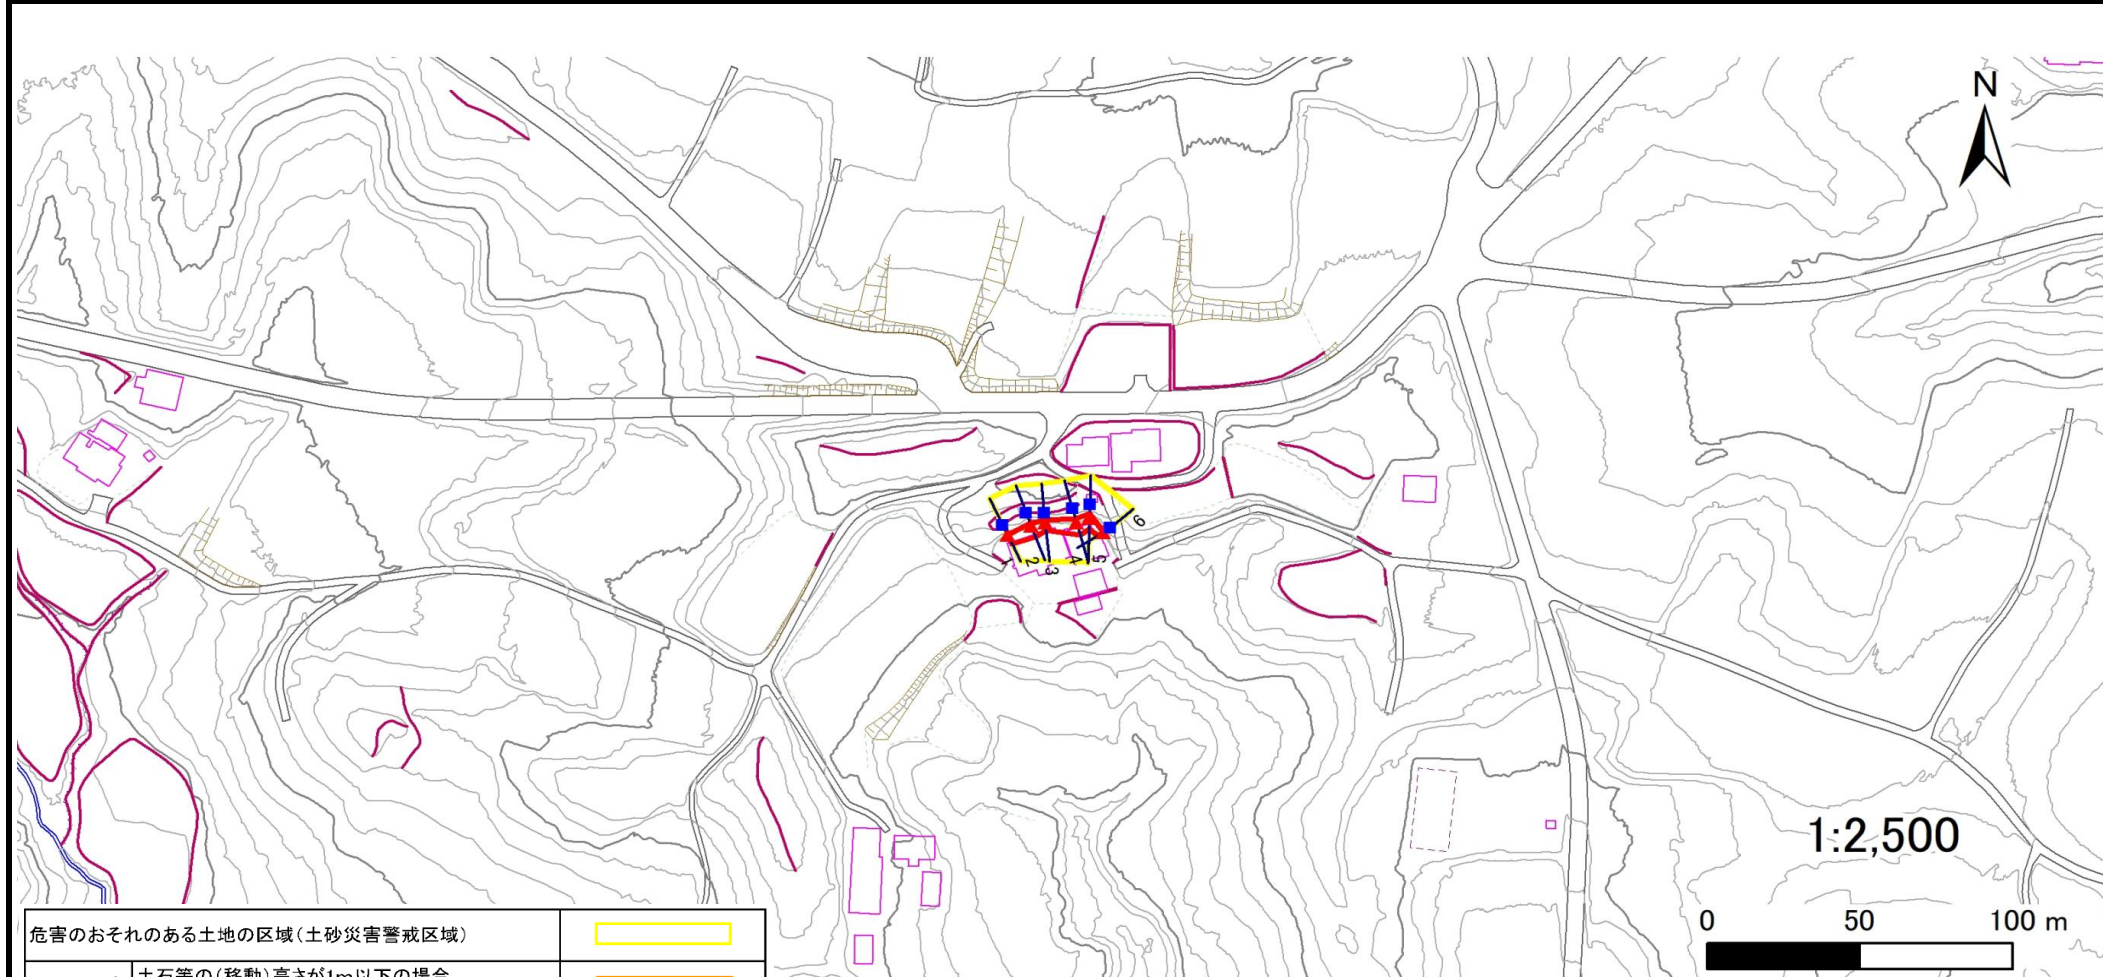
危害のおそれのある土地、著しい危害のおそれのある土地の設定図

急傾斜地の位置	箇所番号	N301K0169	箇所名	円田25	所在地	刈田郡蔵王町大字円田字大畑
---------	------	-----------	-----	------	-----	---------------

危害のおそれのある土地の区域(土砂災害警戒区域)	
著しい危害のおそれのある土地の区域(土砂災害特別警戒区域)	土石等の(移動)高さが1m以下の場合、土石等の移動による力が100kN/m ² を超える区域
	土石等の堆積の高さが3mを超える区域
	それ以外の区域

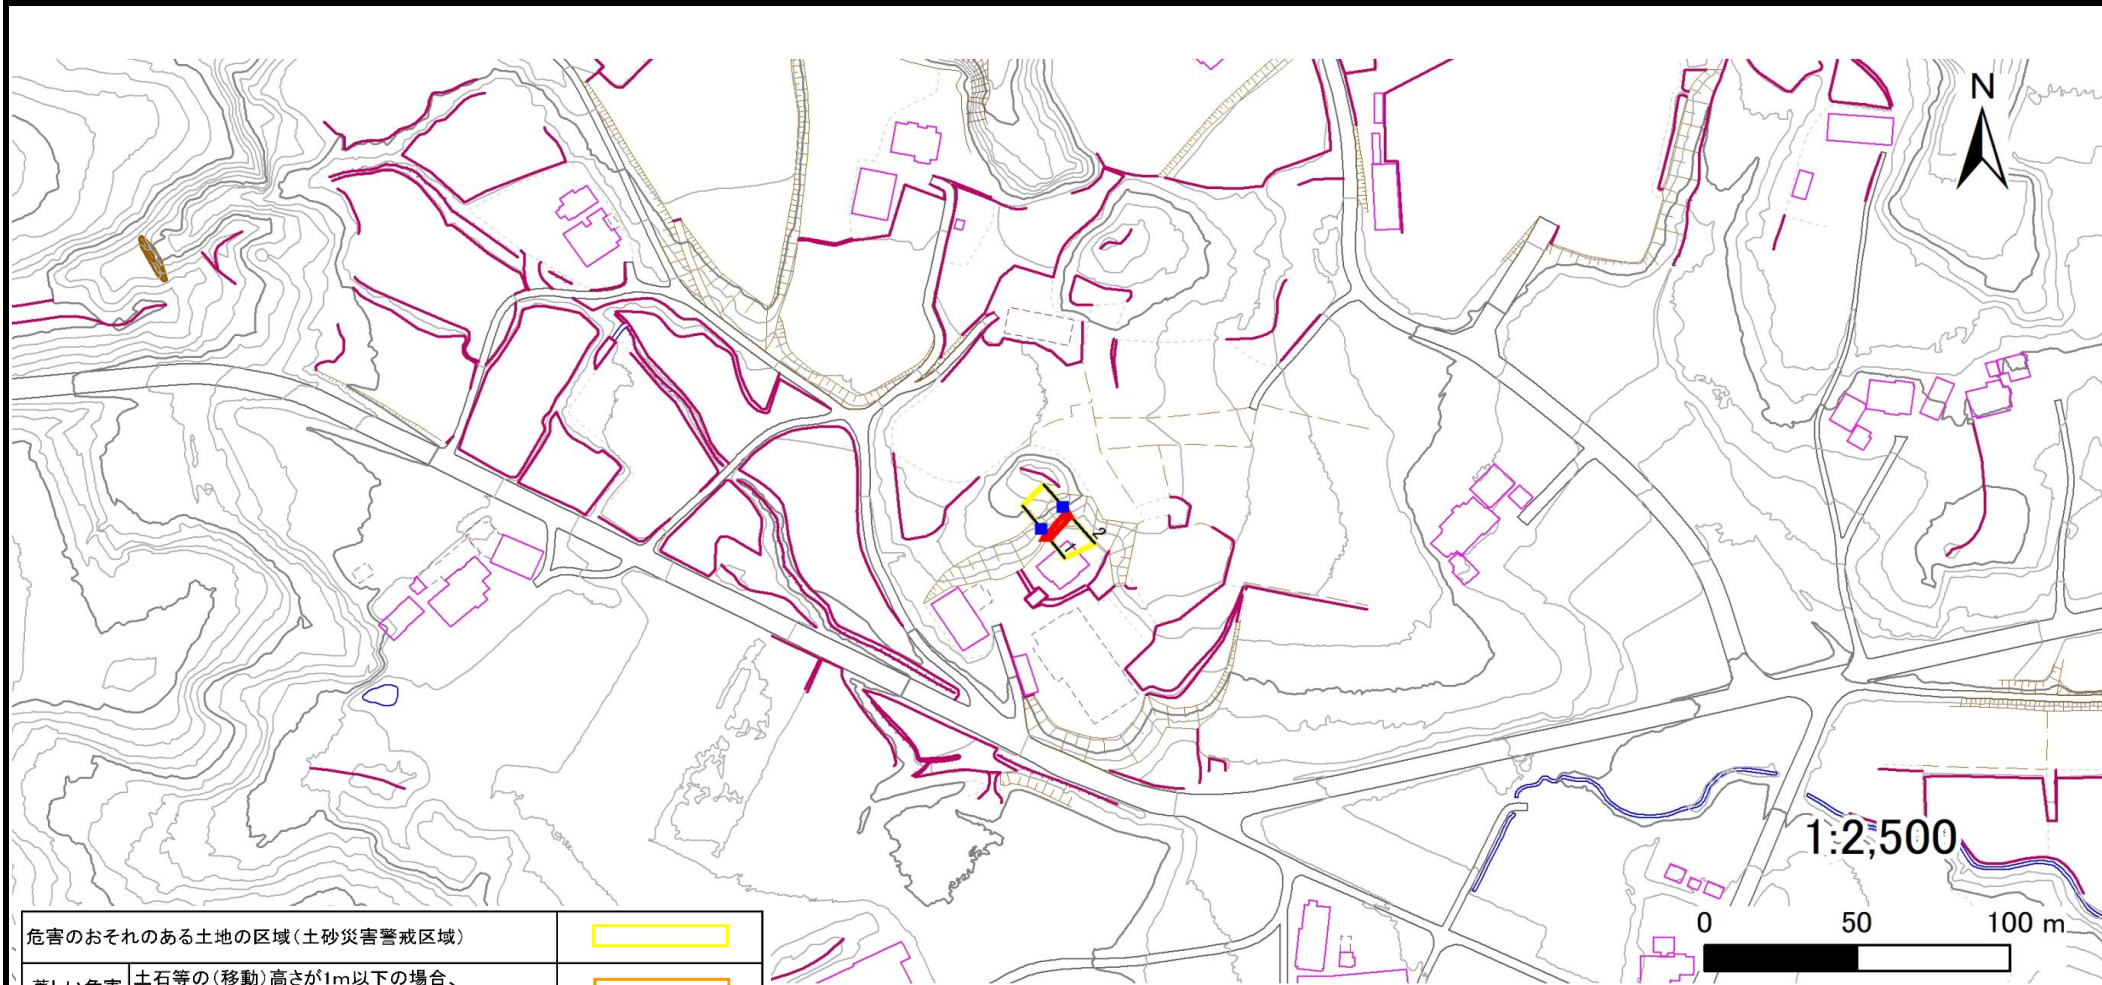
危害のおそれのある土地、著しい危害のおそれのある土地の設定図

急傾斜地の位置	箇所番号	N301K0172	箇所名	円田26	所在地	刈田郡蔵王町大字円田字山中
---------	------	-----------	-----	------	-----	---------------

危害のおそれのある土地の区域(土砂災害警戒区域)	
著しい危害のおそれのある土地の区域(土砂災害特別警戒区域)	土石等の(移動)高さが1m以下の場合、土石等の移動による力が100kN/m ² を超える区域
	土石等の堆積の高さが3mを超える区域
	それ以外の区域
