宮城県屋外広告物 安全点検ガイドライン

宮城県土木部都市計画課

令和6年8月

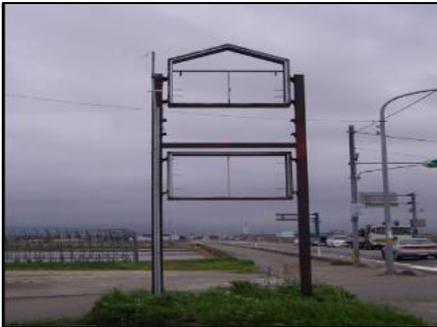
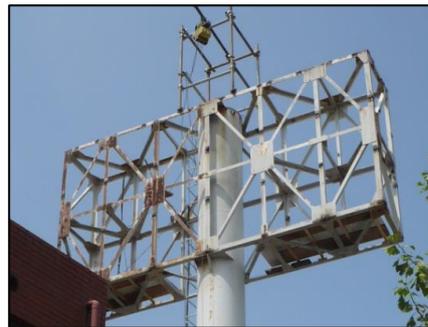
屋外広告物の表示板面だけでなく、骨組みを含めて除却する必要があります。

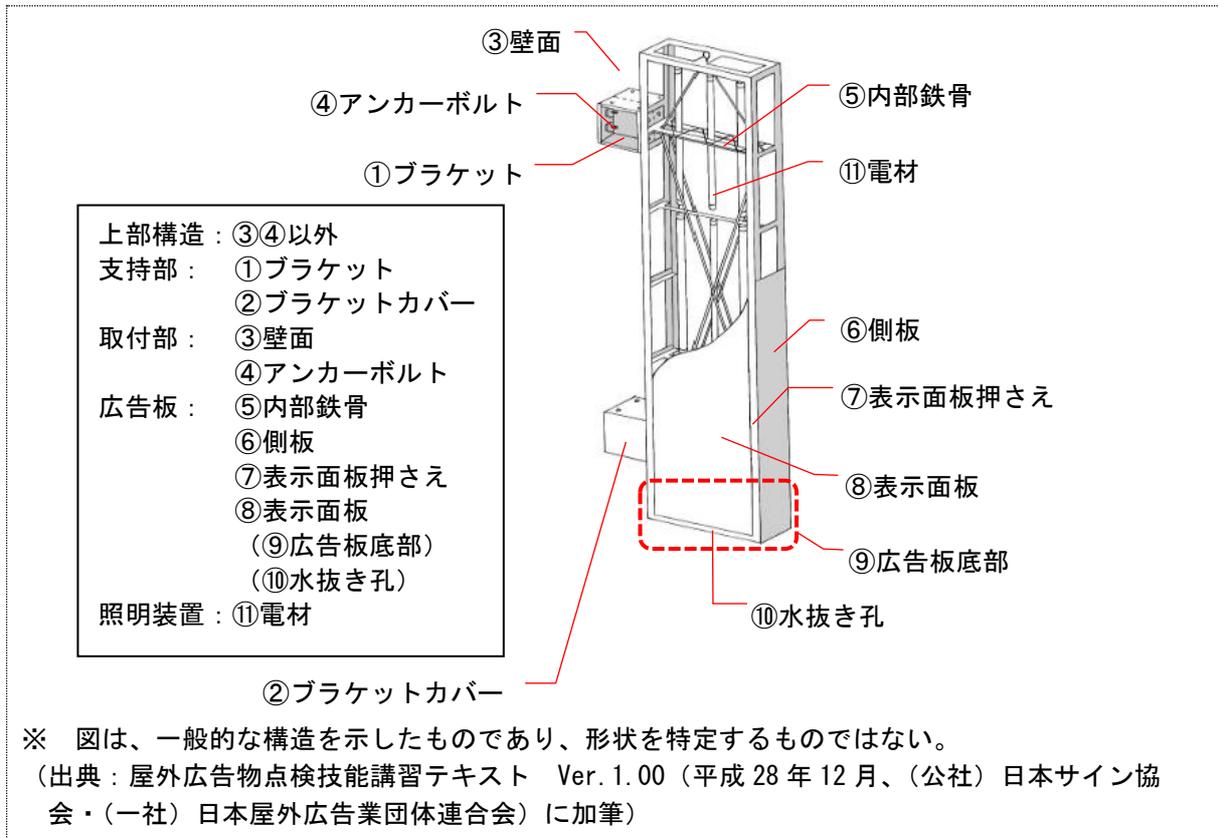
■ 突出看板の各部の名称

- ブラケットの変形やアンカーボルトのゆるみ・脱落は、荷重、振動、衝撃等によって起こり、広告板落下の要因となります。
- ブラケット、アンカーボルトの腐食は、部材同士の隙間に浸入した水の滞水や塗装の劣化等によって起こり、広告板落下の要因となります。
- ブラケットカバーの変形や外れは、振動によるビスのゆるみ・脱落、衝撃等によって起こり、ブラケットカバー内部に水が浸入しやすい状態になります。ブラケットカバーは、水抜き孔を設けていない場合が多く、結露水や隙間から浸入した水の滞水等によって腐食が起こりやすく、ブラケットやアンカーボルトの腐食の要因ともなります。
- 建物壁面の躯体の鉄骨やコンクリートの老朽化（さび、ひび）は、取付部にかかる負荷や建築材料の劣化によって起こり、屋外広告物本体や外壁ごと落下する要因となります。
- 防水のため充填されたコーキングの劣化は、紫外線、熱、雨水等によって起こり、隙間から浸入した水で支持部や取付部が腐食し、広告板落下の要因となります。

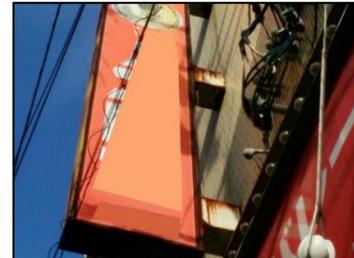
ブラケットカバーに発生したさびが進行した状態

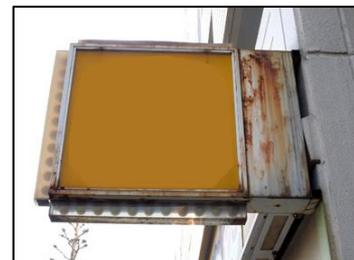
ブラケットカバーにさびが進行した状態

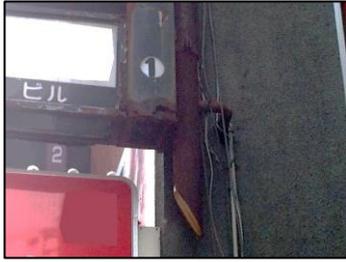
支持部が腐食した状態

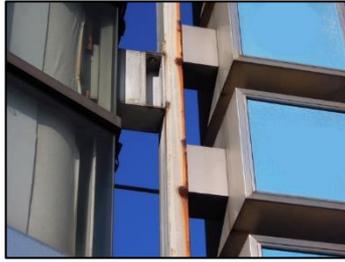
支持部が腐食した状態

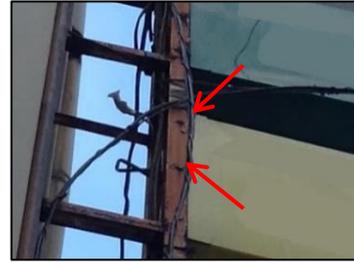
ボルトのゆるみや欠落した状態

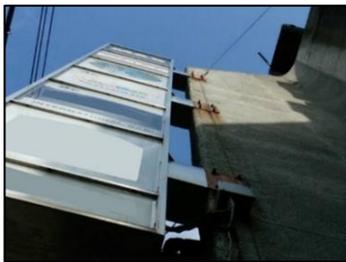
壁面に取付部の汚ダレが見られる状態

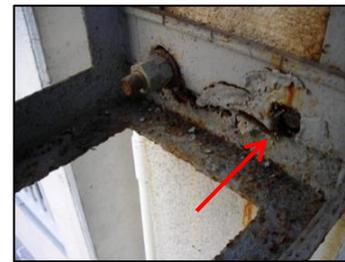
所定の場所にアンカーボルトがない状態

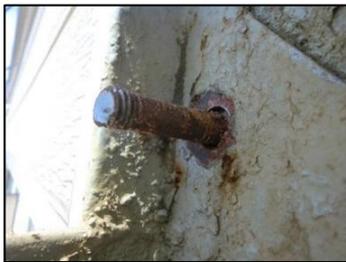
アンカーボルトのさびが進行し、ネジ山が欠損した状態

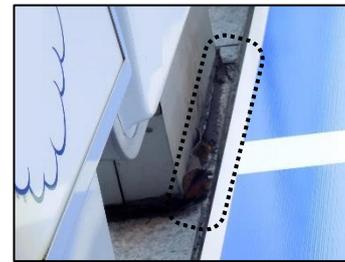
コーキングが劣化した状態

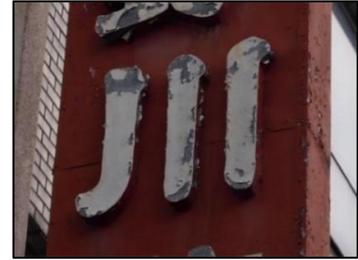
表示面の塗装が剥離、箱文字の落下も懸念される状態

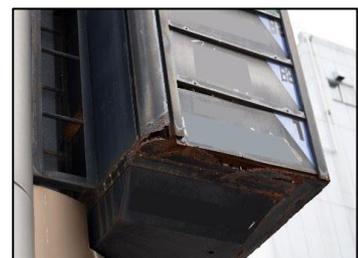
側板底面が腐食、破損した状態

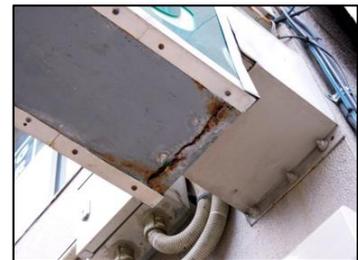
側板底面が破損した状態

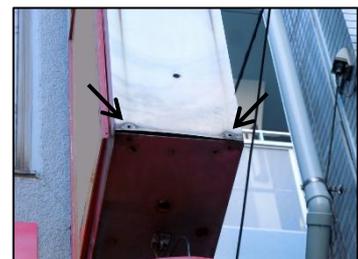
ビスが欠落し、側板が外れかけた状態

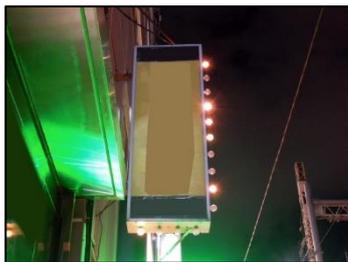
ランプ球の一部が不点灯の状態

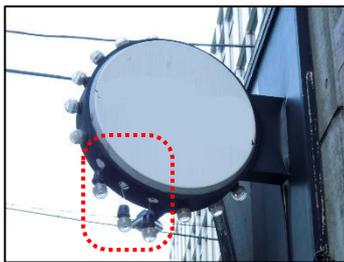
ソケットが垂れ下がった状態

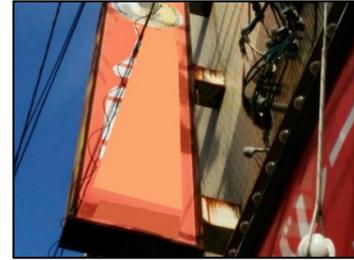
ブラケット・取付部の腐食（ブラケットカバー）

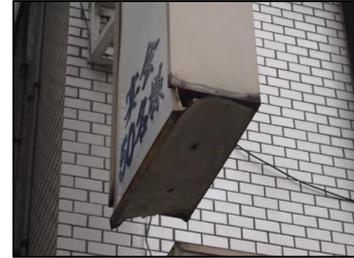
表示面板のひび、破損、変形（たわみ）、外れ、継ぎ目（隙間）

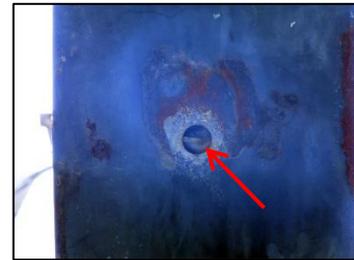
水抜き孔の詰まり

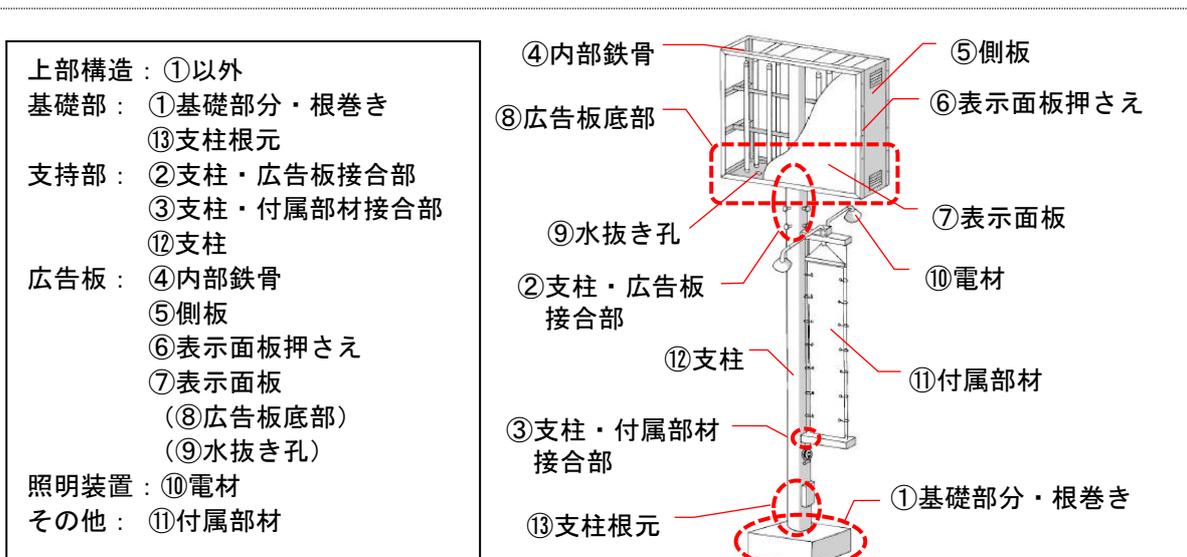
■ 建植看板・アーチ看板の各部の名称

※1 図は、一般的な構造を示したものであり、形状を特定するものではない。

- 支柱根元内部の腐食は、結露水や隙間から浸入した水の滞水等によって起こり、支柱根元付近からの転倒の要因となります。支柱根元外側の腐食は、犬の尿や融雪剤等によって促進されることがあります。
- 支柱と基礎部分・根巻きに生じた隙間、支柱のぐらつきは、振動や雨水の滞水等の影響によって起こり、基礎コンクリートにひびや剥離が発生してコンクリート内部で腐食が進行し、支柱根元付近からの転倒の要因となります。

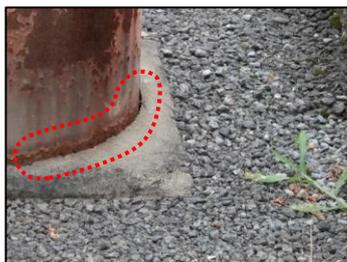
根巻きと支柱との隙間があり、さびが進行した状態

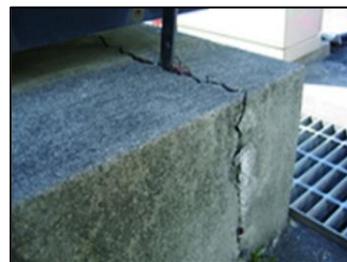
基礎にクラックが入った状態

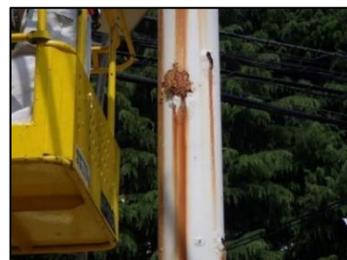
支柱の腐食が進行した状態

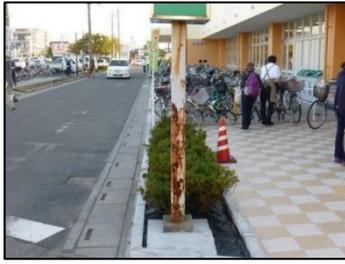
支柱の腐食が進行した状態

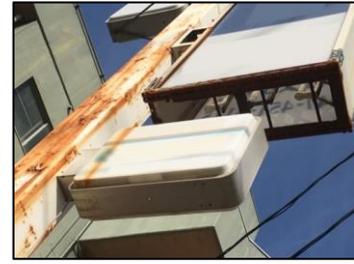
支柱にさびが発生した状態

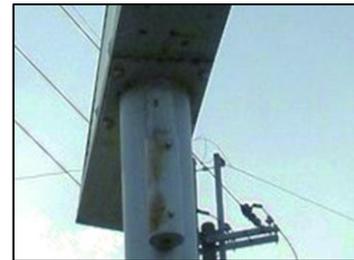
支柱・広告板接合部にさびが発生した状態

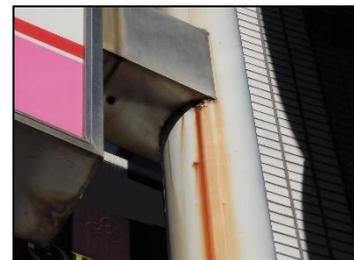
支柱・ブラケット接合部に汚ダレが見られる状態

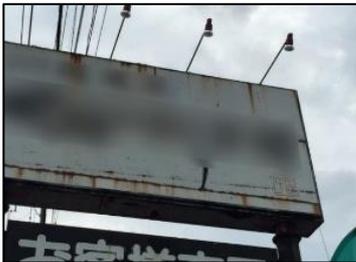
表示面の継ぎ目からさびが垂れた状態

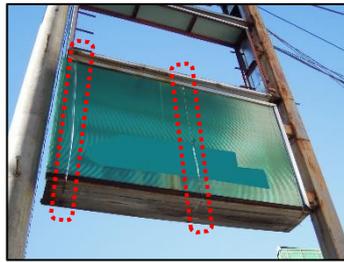
外れかかった表示面板を針金で固定した状態

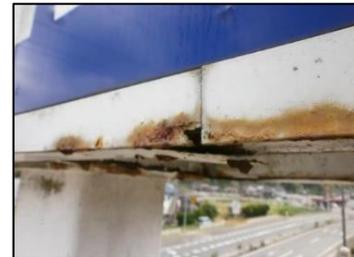
表示面板押さえのさびが進行した状態

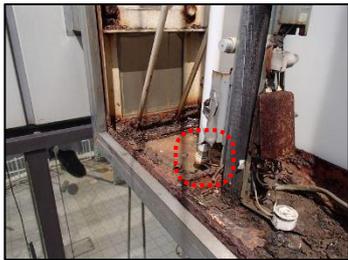
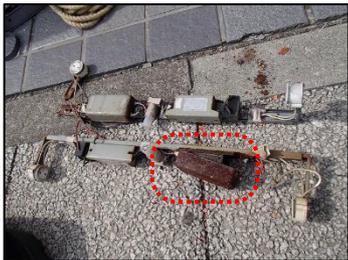
蛍光灯のホルダーが破損した状態	変圧器（トランス）のさびが進行した状態

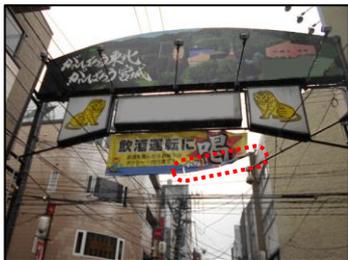
幕材を張る部材が破損した状態

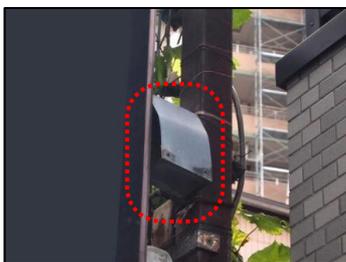
ブラケット・取付部の腐食（ブラケットカバー外れ）

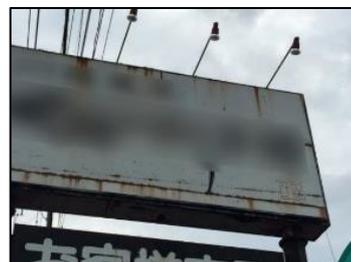
表示面板のひび、破損、変形（たわみ）、外れ、継ぎ目（隙間）

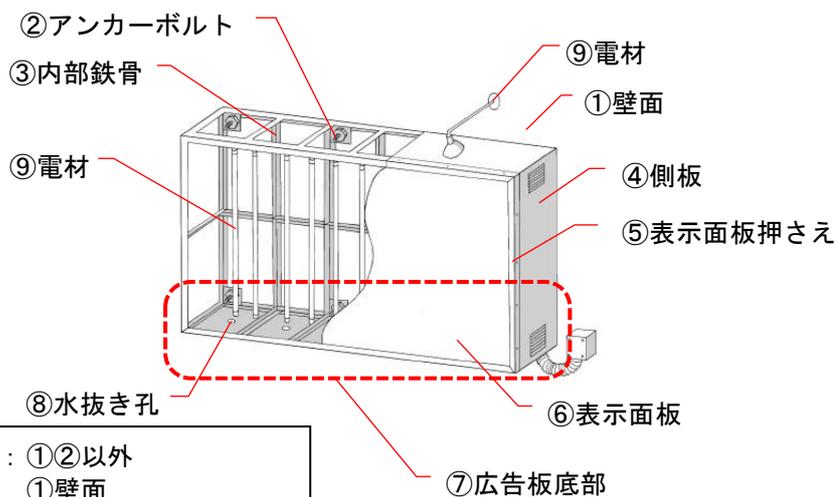
■壁面看板の各部の名称

| 上部構造： | ①②以外 |
| 取付部： | ①壁面

②アンカーボルト |

| 広告板： | ③内部鉄骨

④側板
⑤表示面板押さえ
⑥表示面板
⑦広告板底部
⑧水抜き孔 |

| 照明装置： | ⑨電材 |

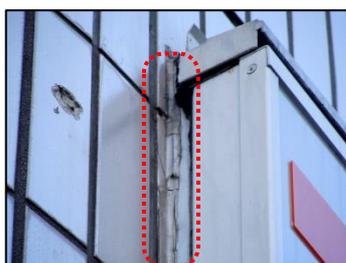
広告板と壁面との隙間のコーキングが劣化した状態

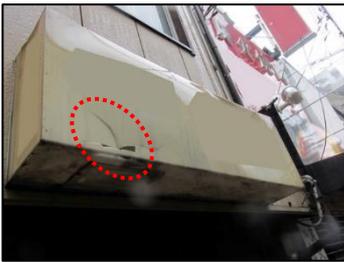
表示面板が破損（ひび割れ）した状態

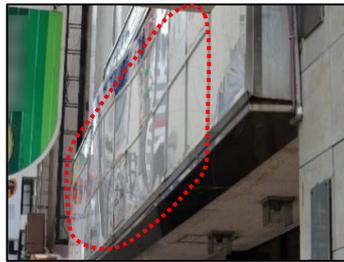
表示面板が変形（たわみ）した状態

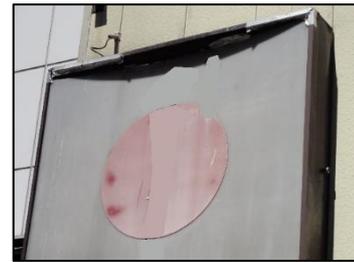
表示面板が変形（たわみ）した状態

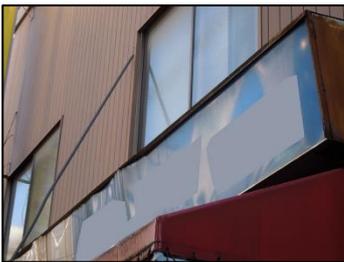
表示面板が変形（たわみ）した状態

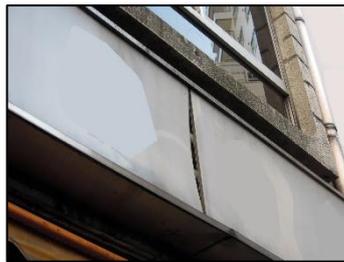
表示面板が変形（たわみ）し、継ぎ目に隙間が生じた状態

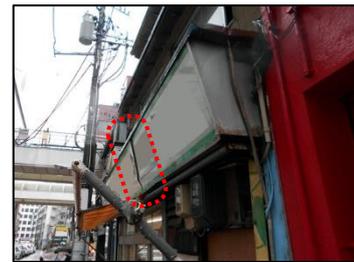
表示面板が外れかかり、継ぎ目に隙間が生じた状態

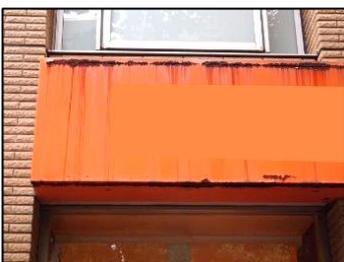
側板の腐食が進行した状態

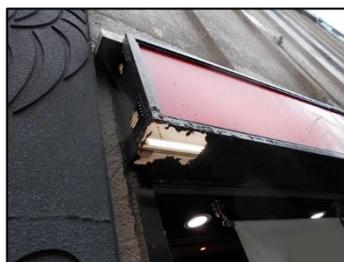
側板底面の腐食が進行した状態

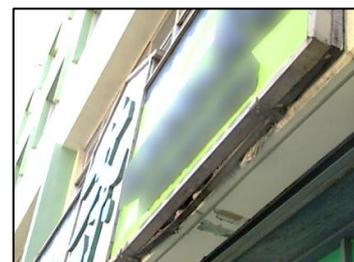
側板底面が破損した状態

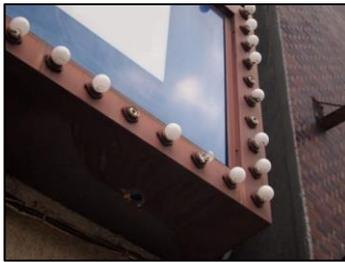
ランプ球が破損した状態

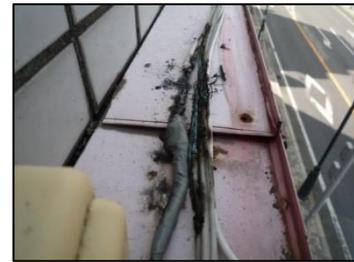
配線が劣化し、ショートした状態

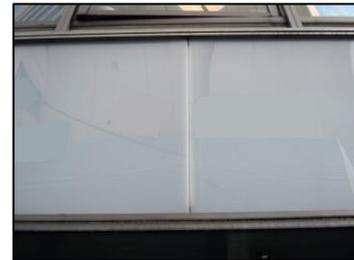
表示面板の継ぎ目

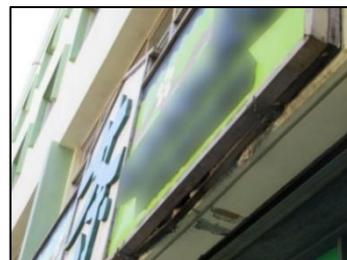
側板・表示面板押さえの腐食、破損・部材の欠落

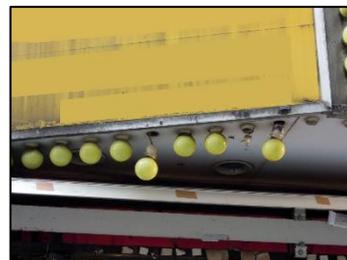
照明器具の傾き、外れ
